暗きょ排水を整備したみなさまへ

暗きょ施工ほ場の排水対策

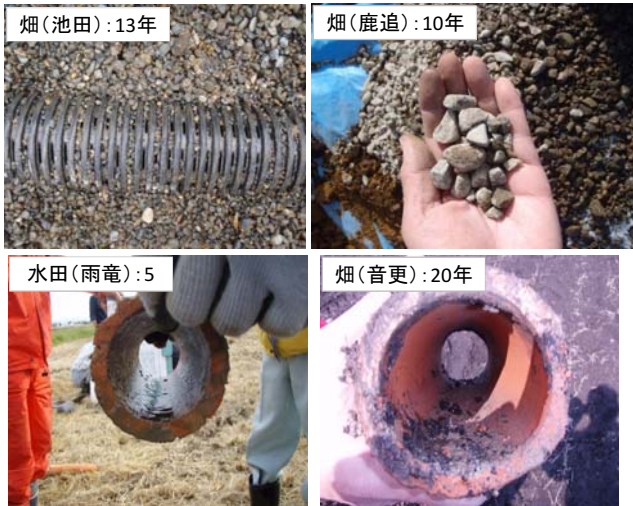
① 暗きよ管の詰まりや疎水材の目詰まりはほとんど見られません。

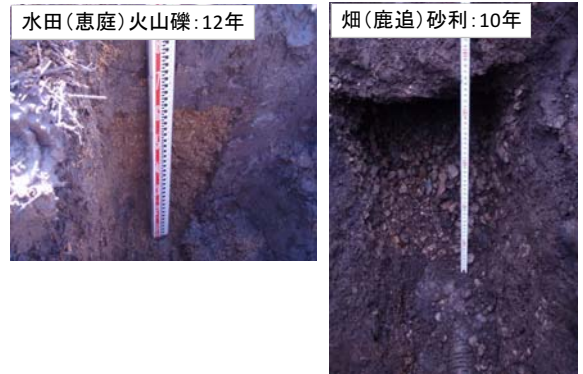
② 砂利、火山礫、貝殻などの疎水材は10年以上経過しても施工時の断面を維持しています。

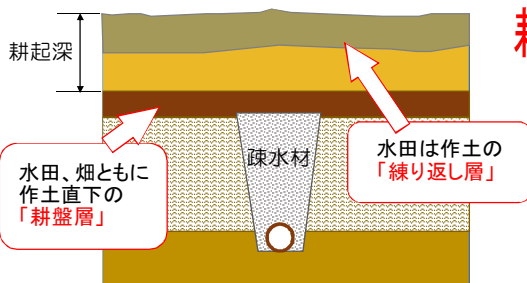
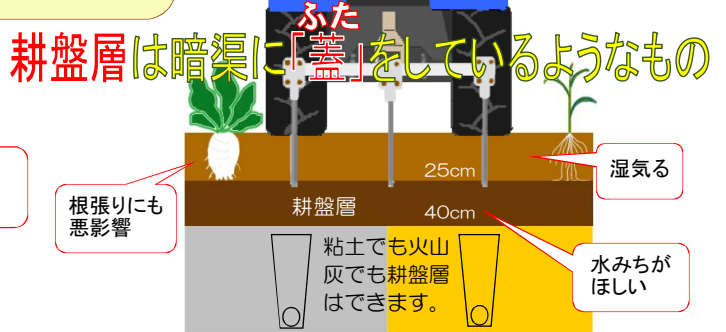
③ 排水不良の要因の大半は、「耕盤層」！！
水田の場合は「練り返し層」も要因の一部

暗きよが効かないから「また暗きよ」はもったいない！
既設の暗渠が疎水材型なら安くて排水効果を上げられる補助暗きよを！！
