(4) サラベツ川

(5) サッチャルベツ川

(6) 古舞川

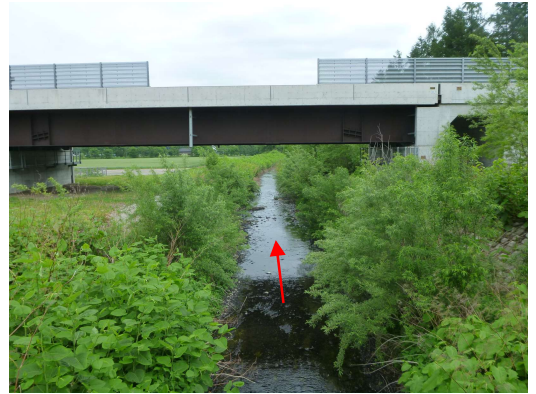
▲第11号橋梁より下流(上流部)

河川環境として、更別橋(国道236号)から帯広・広尾自動車道までの区間は畑地が広がっている。河床勾配は1/150程度であり、礫河床を呈している。

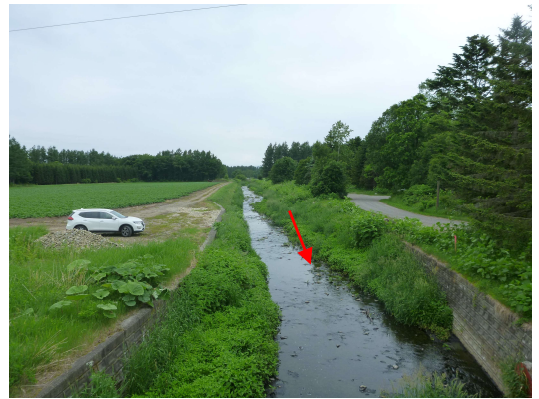
▲更別橋より上流(下流部)

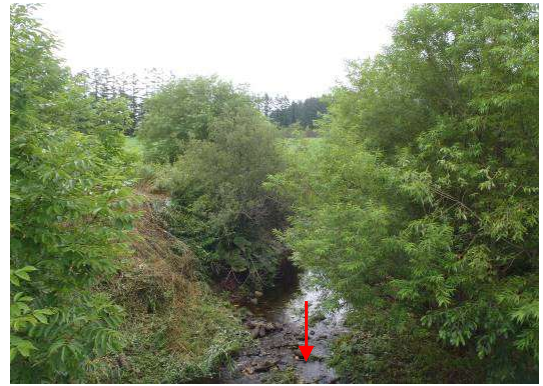
▲更新橋より上流（上流部）

河川環境として、第2南サラベツ川合流点から丘陵地までの上流部は、周辺に耕作地が形成されている。河床勾配は1/400程度であり、河床は砂礫で構成されている。また、河道内には落差工が設置されている。魚類では、緩やかな流れを利用するスナヤツメ北方種やイバラトミヨ（トミヨ属淡水型）、石礫底の瀬などを利用するフクドジョウなどが生息している。植物では、ヤナギ類が広く分布し、ハルニレやヤチダモもみられる。林床はクサヨシ群落が広範囲に分布し、水際にはノダイオウ、ホソバドジョウツナギ、河岸から背後地にはカラフトイバラやチドリケマンなどが多数分布する。鳥類では、原野に生息するアオジやベニマシコ、森林に生息するウグイスやヤブサメなどの鳥類が生息しているほか、マガモなど水辺の鳥も確認されている。両生類では、河道内周辺や湿地にエゾアカガエルが生息している。

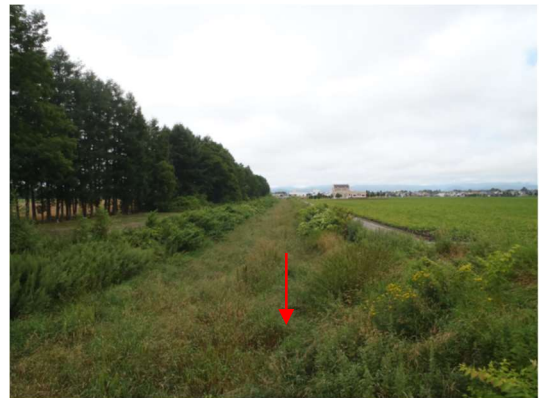
▲更別橋より上流（中流部）

更新橋から第2南サラベツ川合流点までの中流部は、周辺に耕作地や市街地が形成されている。河床勾配は1/130～1/150程度であり、上流と同様に河床は砂礫で構成されている。魚類では、緩やかな流れを利用するスナヤツメ北方種やイバラトミヨ（トミヨ属淡水型）、石礫底の瀬などを利用するフクドジョウなどが生息している。

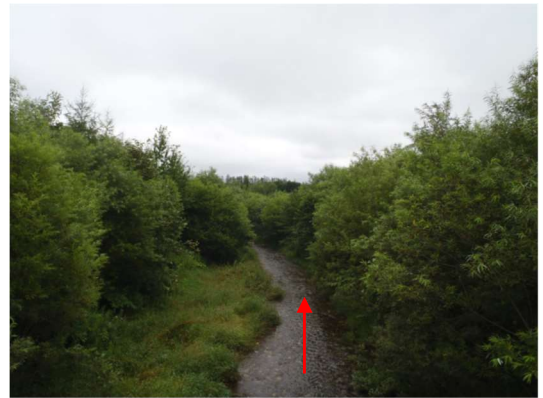
▲勢望橋より下流（下流部）

猿別川合流点から更新橋までの下流部は、周辺に牧草地が形成されている。河床勾配は1/150～1/170であり、河床は礫主体で構成されている。魚類では、石礫底の瀬などを利用するハナカジカやフクドジョウなどが生息している。植物では、中流部と同様に草地在河川沿いにみられ、部分的にヤナギ林が分布している。鳥類では原野に生息するチュウヒやオオジシギのほか、河畔にはアオジなどが生息している。

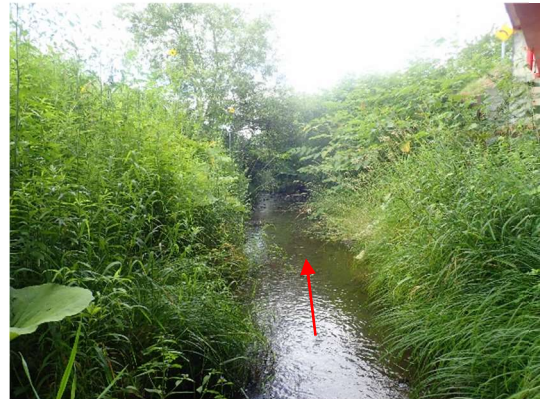
▲大山橋より下流の河道状況(上流部)

河川環境として、周辺には畑地が広がっており、河床勾配は1/130～1/410程度で、河床は礫主体で構成され、一部は三面張となっている。また、河道内には落差工が設置されている。

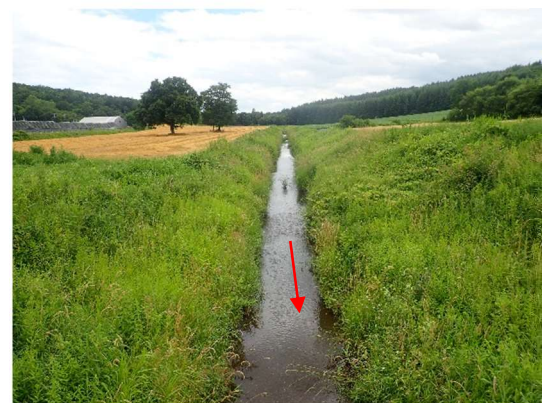
▲古舞12号橋より上流(中流部)

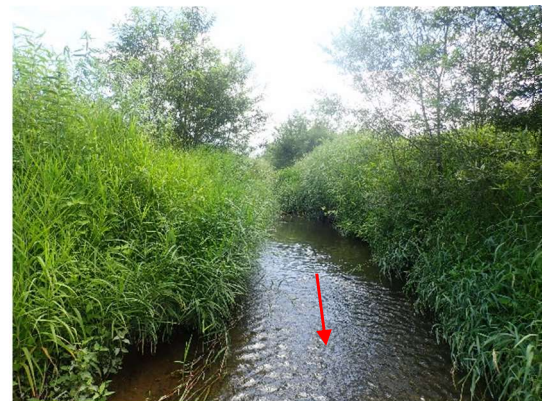
▲稔橋より上流の河道状況(下流部)
