# 河川事業について

令和2年度 第1回北海道管理河川の川づくりワーキング  
令和2年（2020年）9月25日

# 1. 帯広川改修工事 ① 帯広川 中流地区

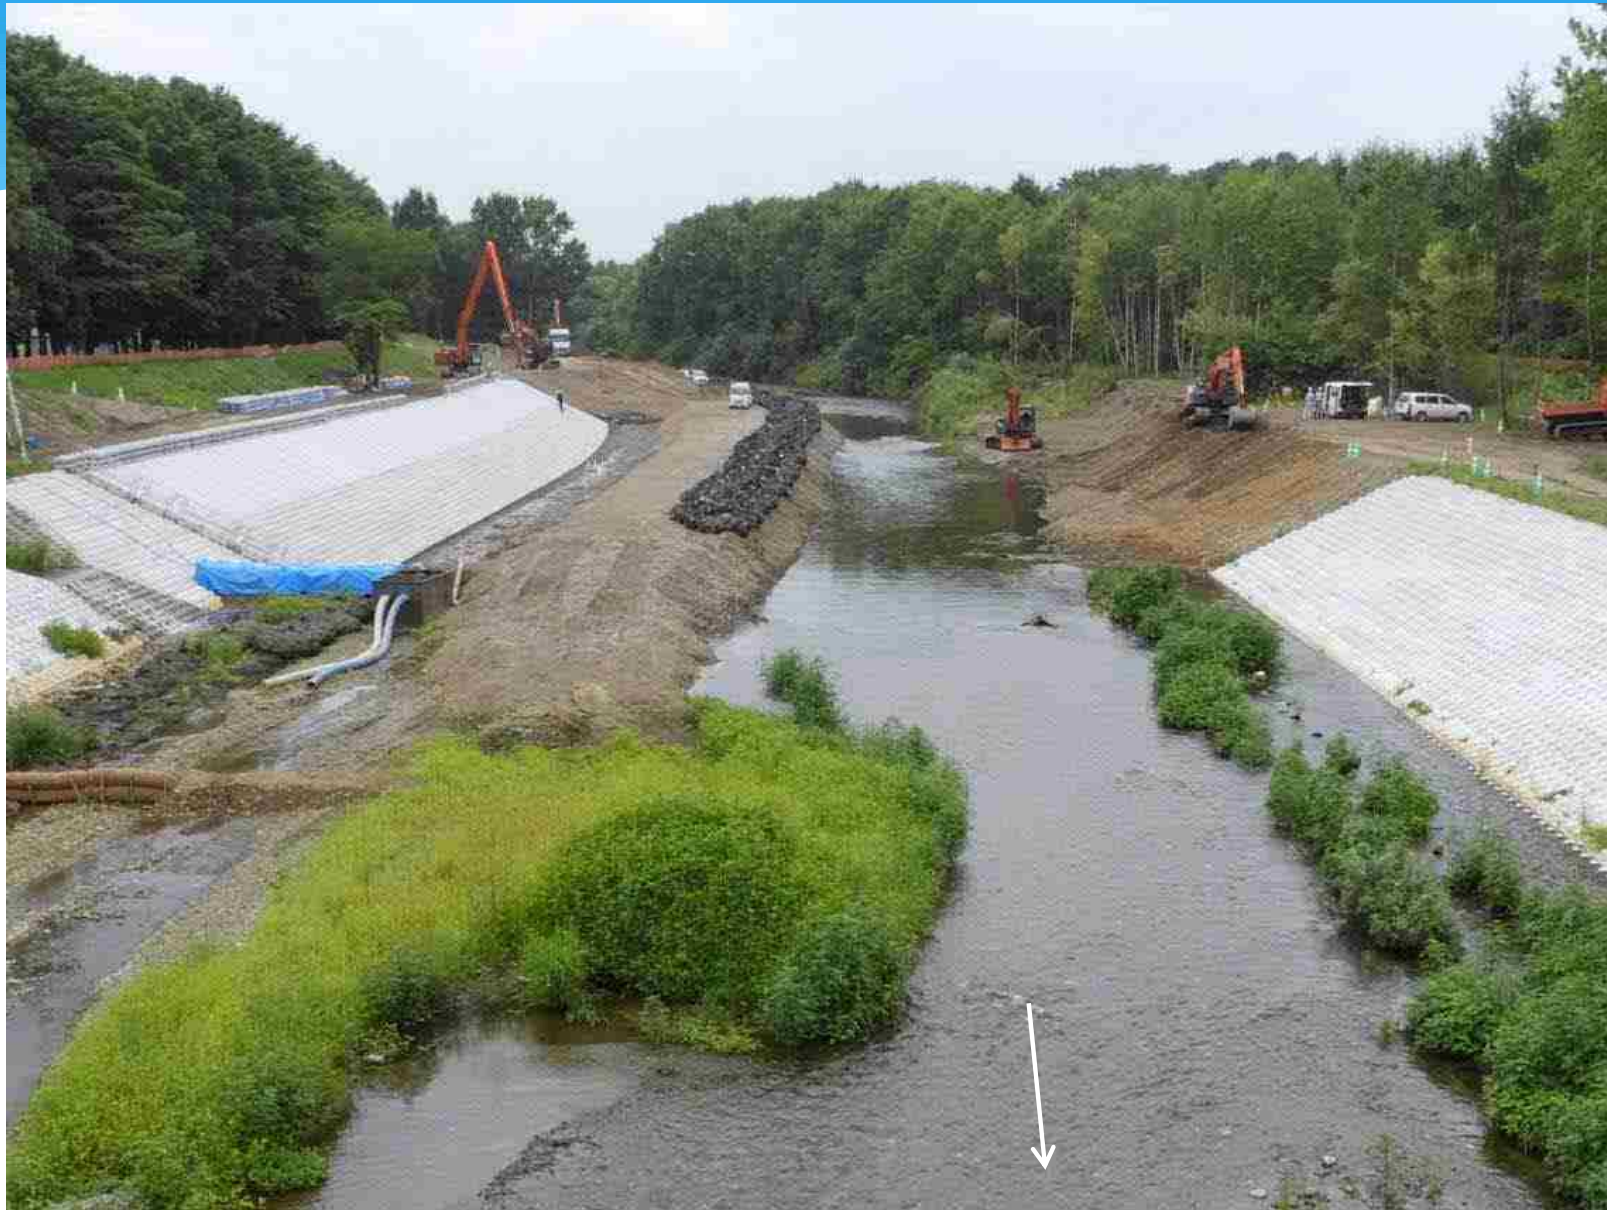
開西橋上流 施工状況 (R2.8.4)

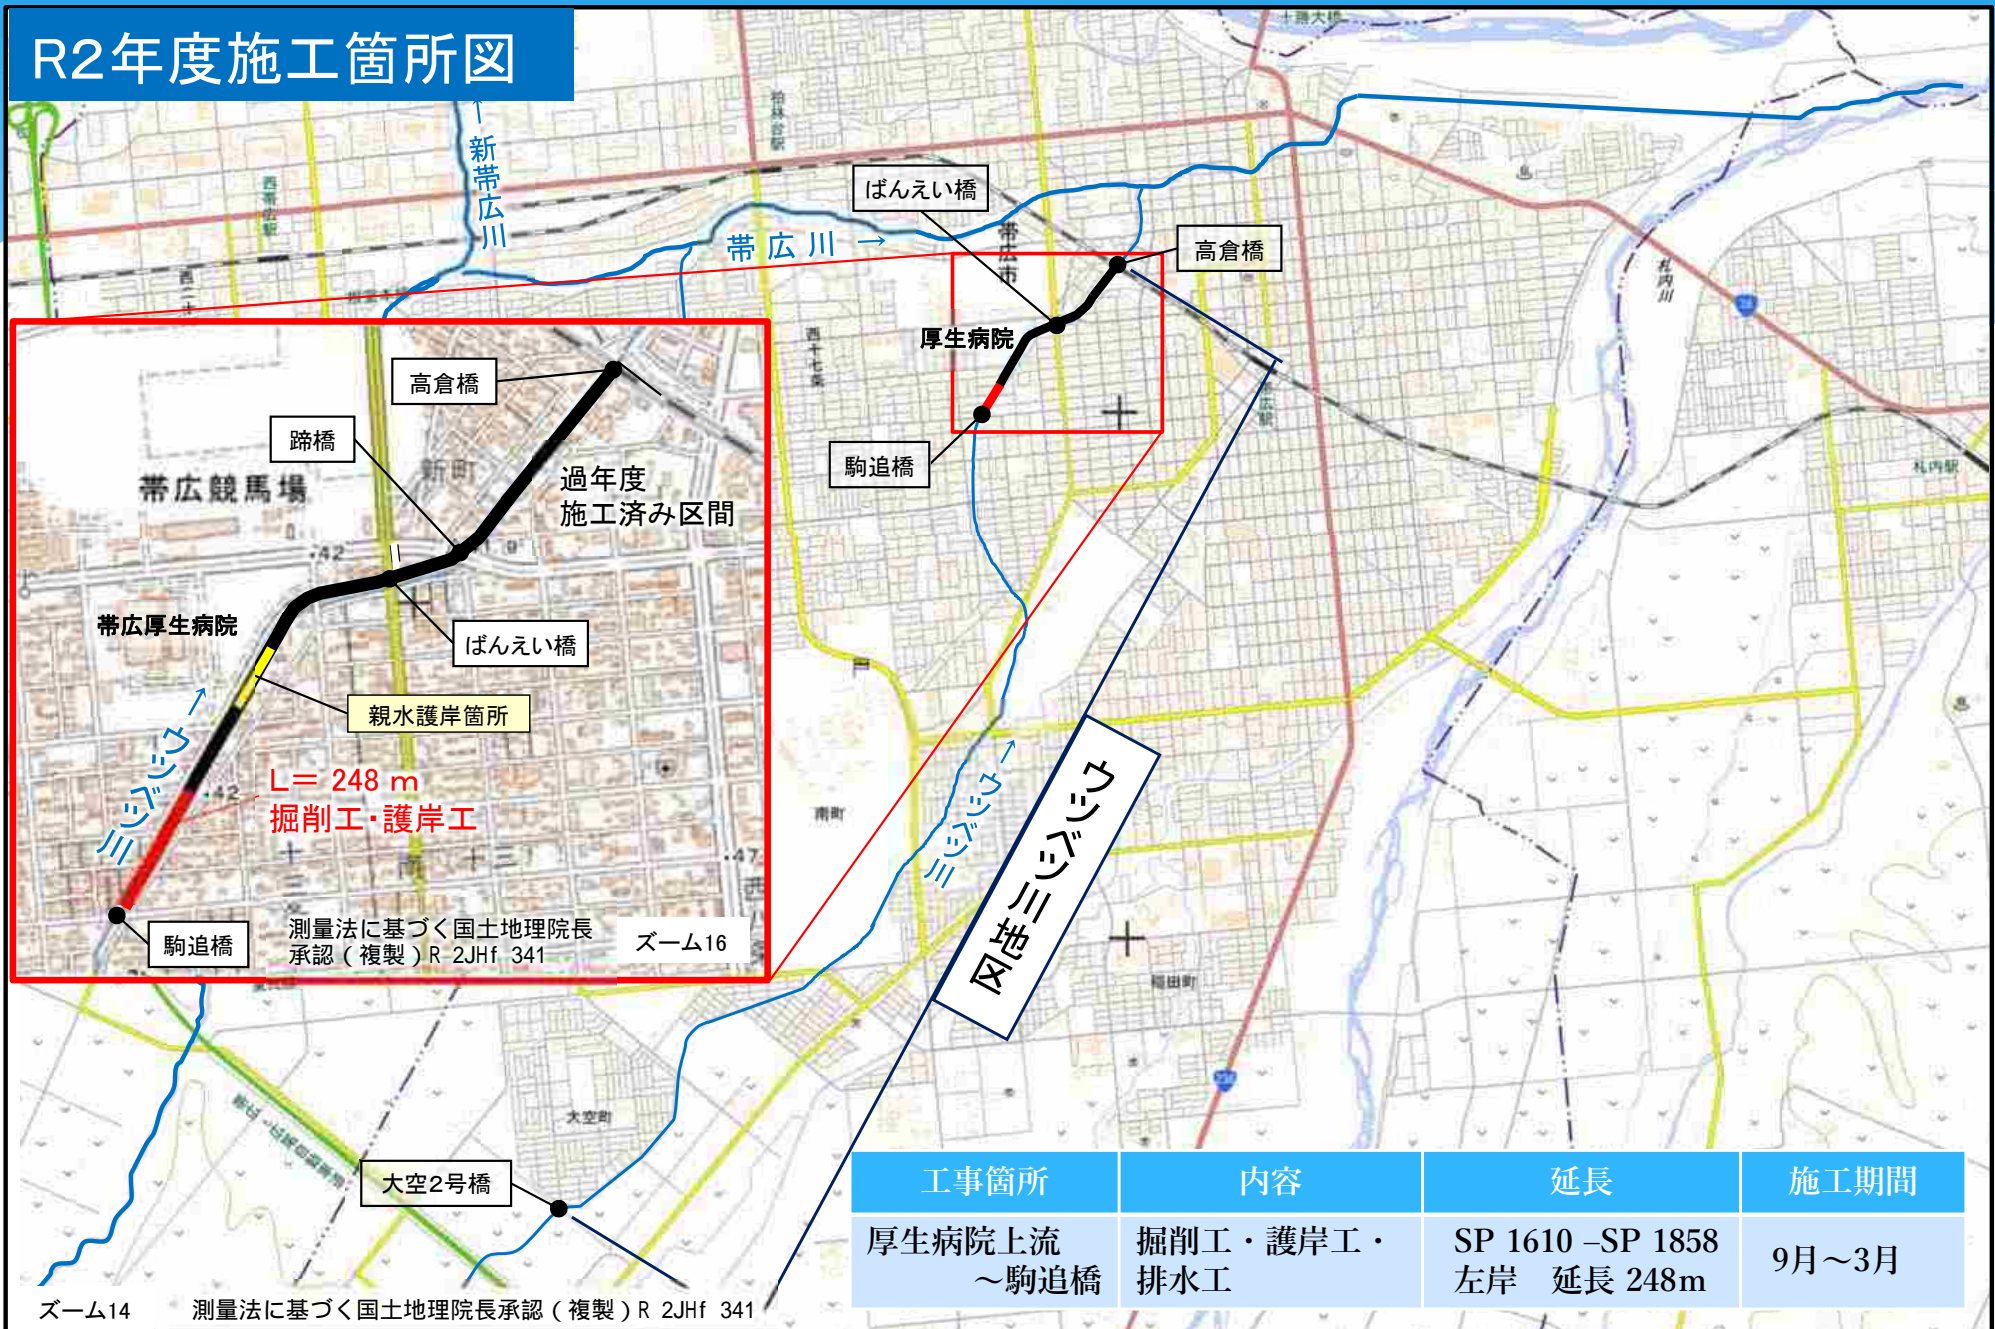
#### R2年度施工箇所図

工事箇所	内容	延長	施工期間
厚生病院上流 ～駒追橋	掘削工・護岸工・ 排水工	SP 1610 -SP 1858 左岸 延長 248m	9月～3月

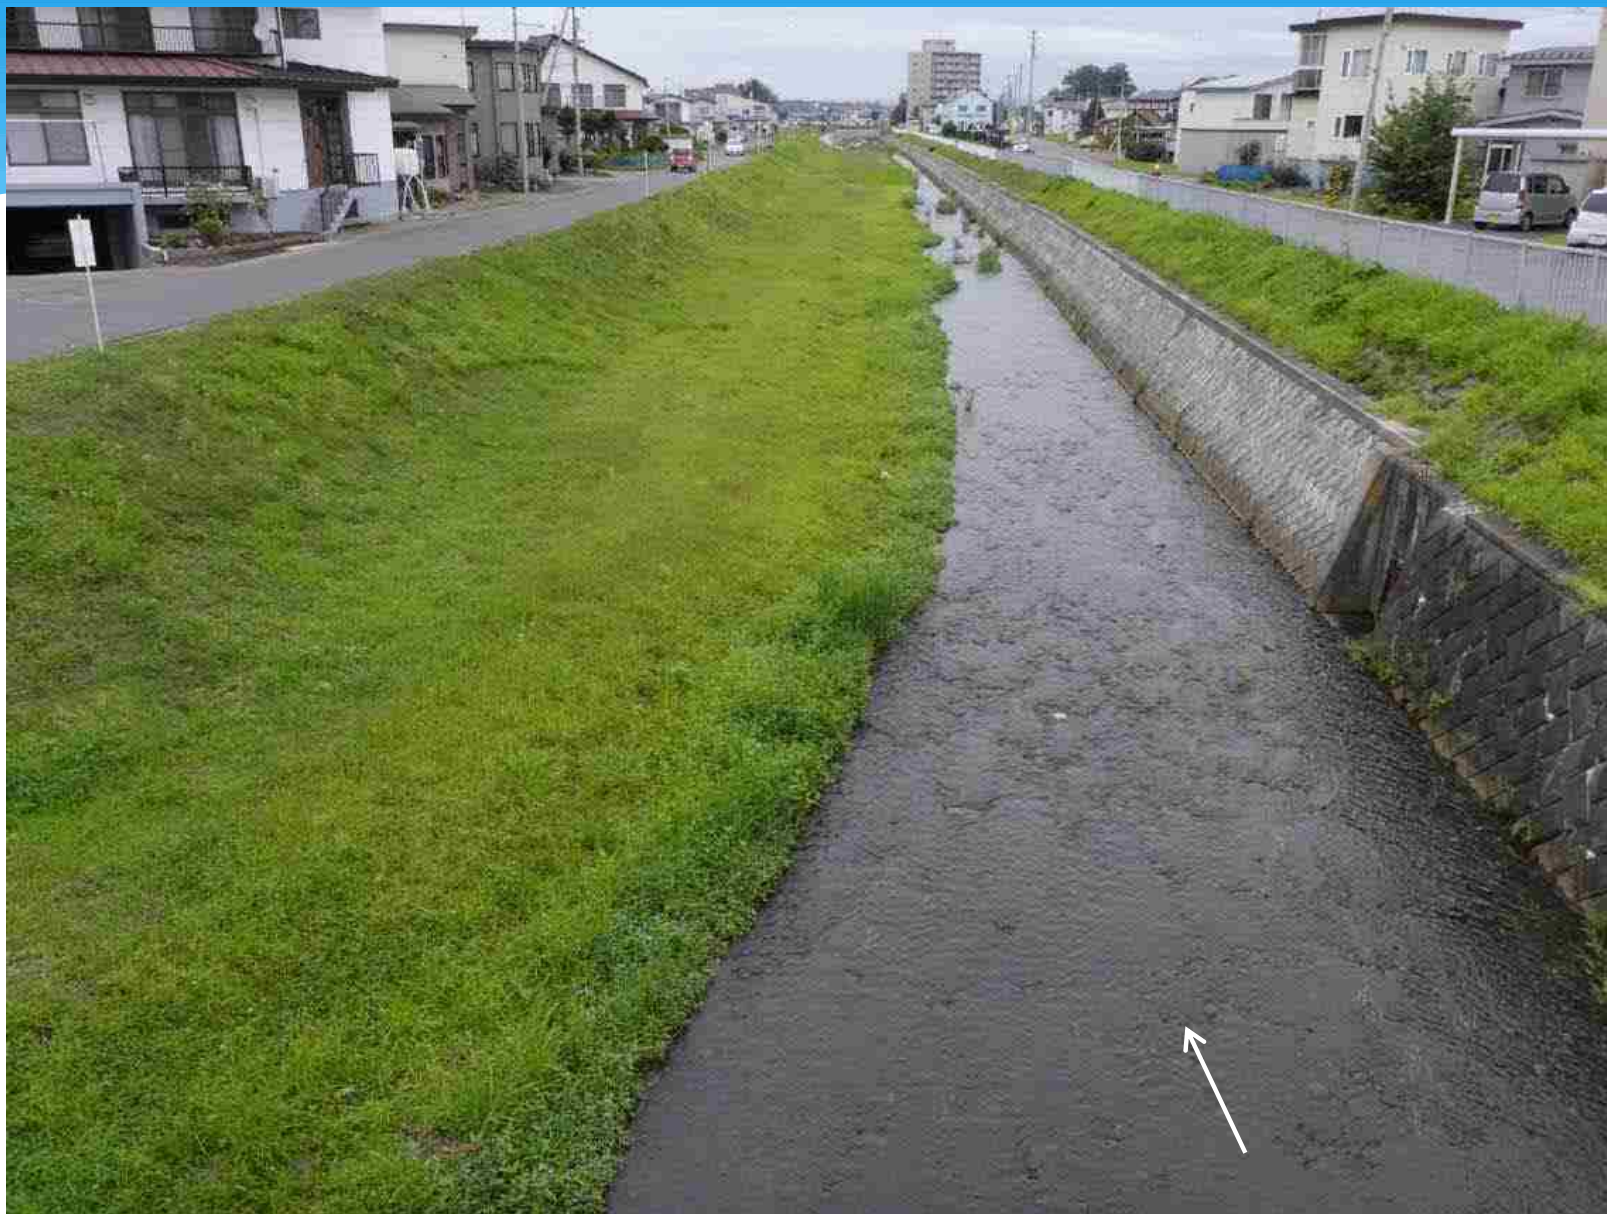
駒追橋下流: R2年度 施工予定箇所状況 (R2.9.2)

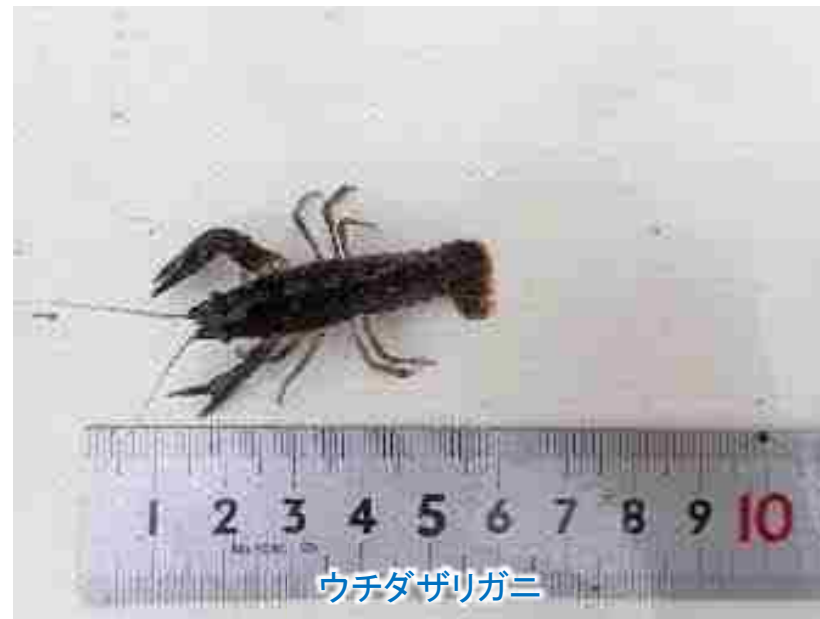
魚類：4科7種（うち重要種：3科3種）  
その他（甲殻類）\_特定外来生物：ウチダザリガニ

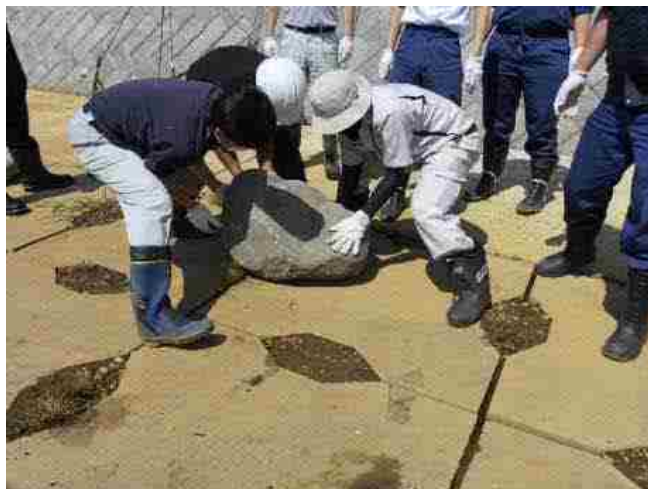
大きめの石の配置

- \* 7月20日、十勝川中流部市民協働会議との協働により整備を実施しました。
  - 座れる大きめの石の配置
  - 流れに変化をつける玉石の配置
  - 管理用通路沿いの草刈り
- \* その他、厚生病院や院内保育所と協議中です。

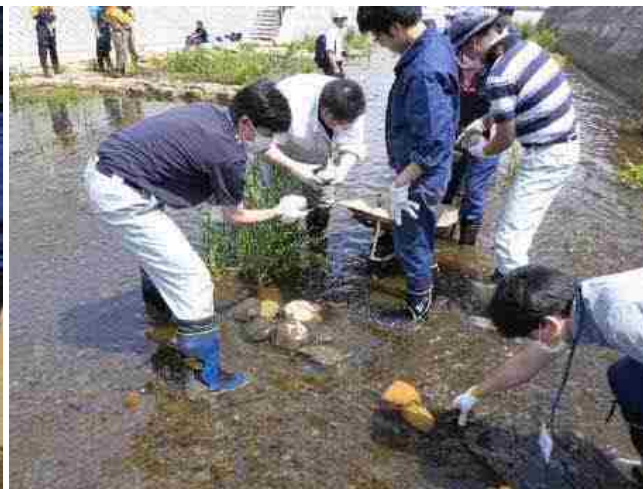
流れへの玉石の配置

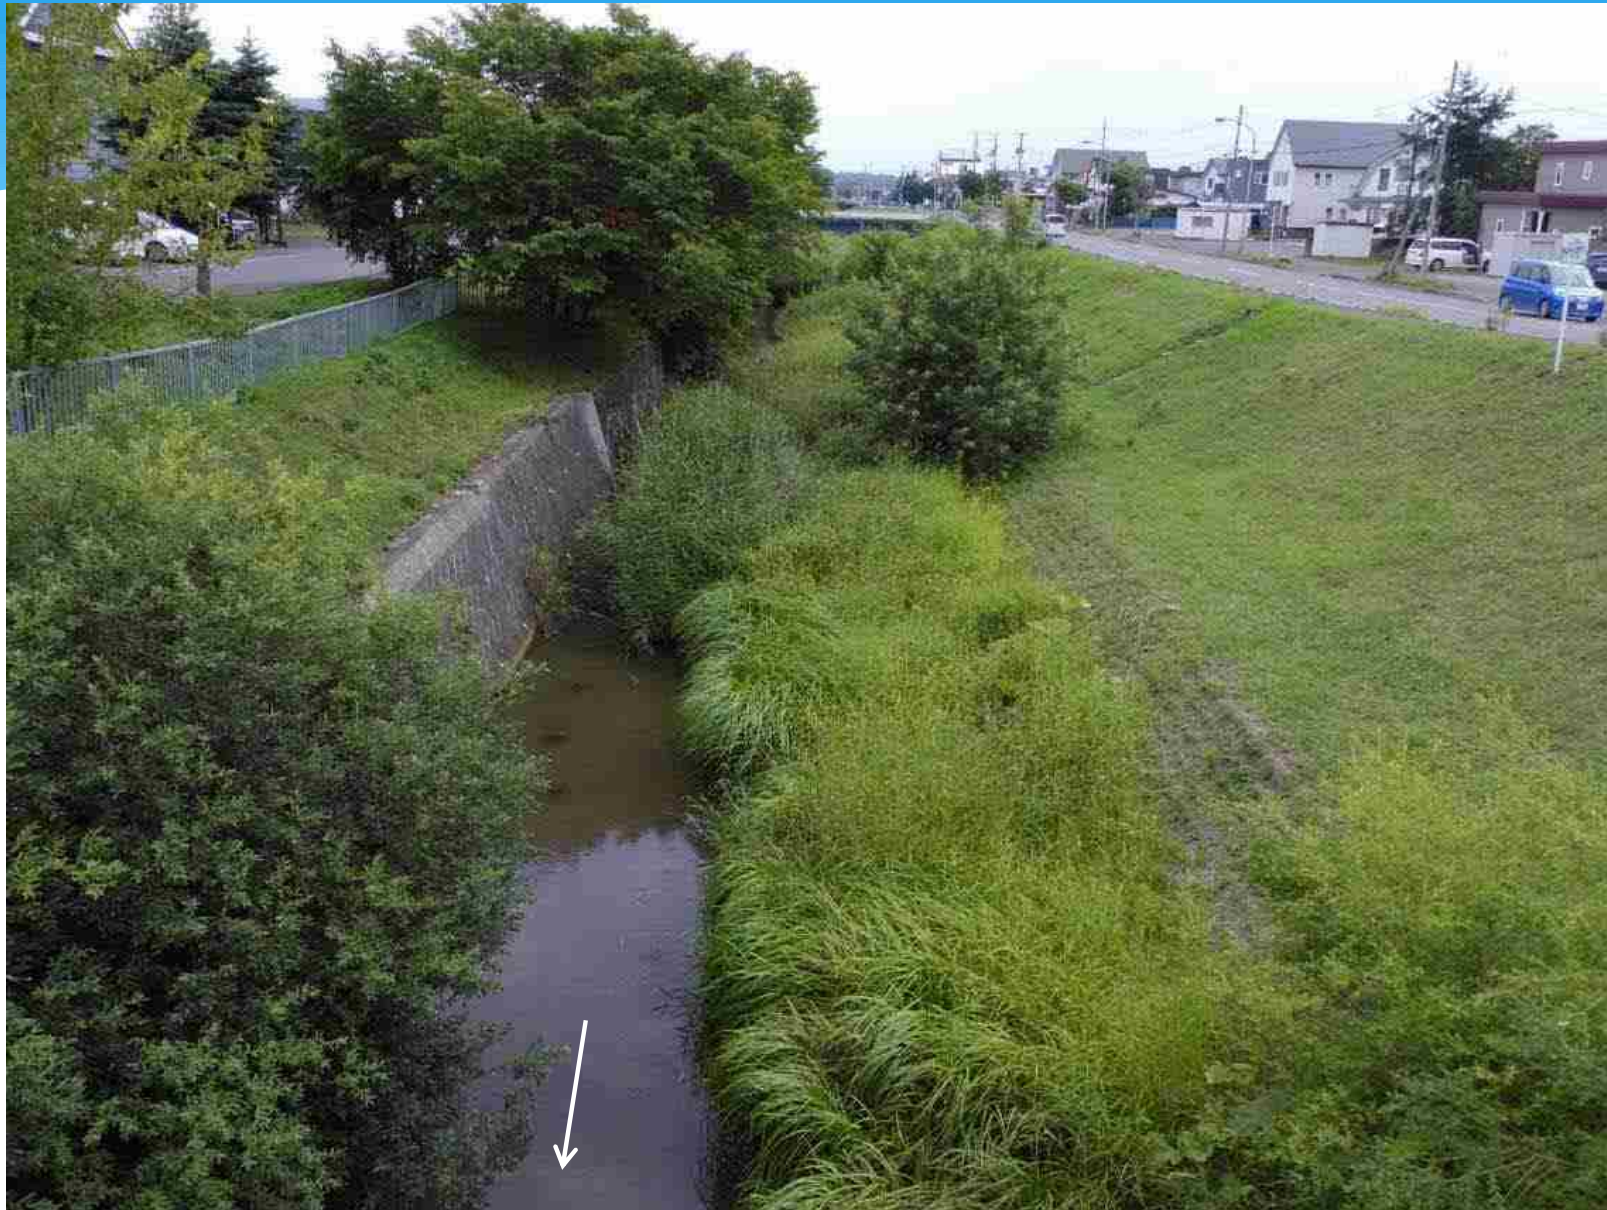
柏西台橋上流：R2年度 施工予定箇所状況(R2.8.4)

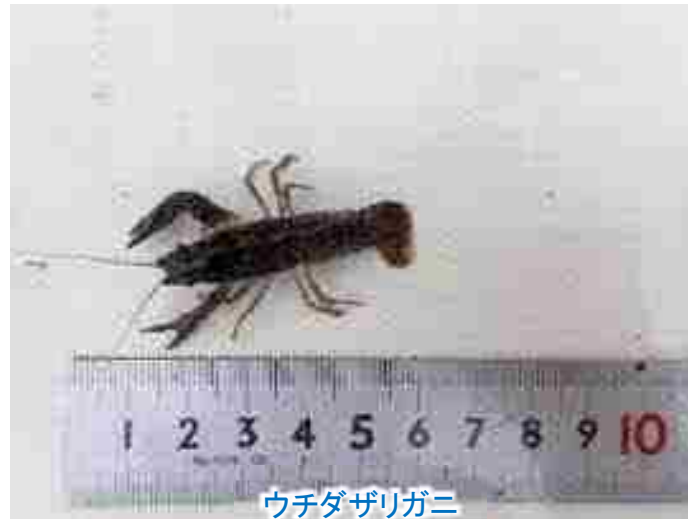
魚類：5科9種（うち重要種：4科4種）  
その他（甲殻類）\_特定外来生物：ウチダザリガニ
