# 3. 帯広川改修工事：中流地区

R元年度施工箇所図

工事箇所	内容	延長	施工期間
南一線橋上流～開西橋	掘削工・護岸工	SP 9300 - SP 9975 延長 約 675m	4月～9月
開西橋上流	掘削工・護岸工	SP 9975 - SP 10050 延長 約 75m	10月～3月
ウツベツ川合流点付近 西5号橋～西16条橋	管理用道路舗装工 (粘り強い堤防へ)	SP 3759 - SP 3799 SP 5050 - SP 5630 延長 約 620m	10月～12月

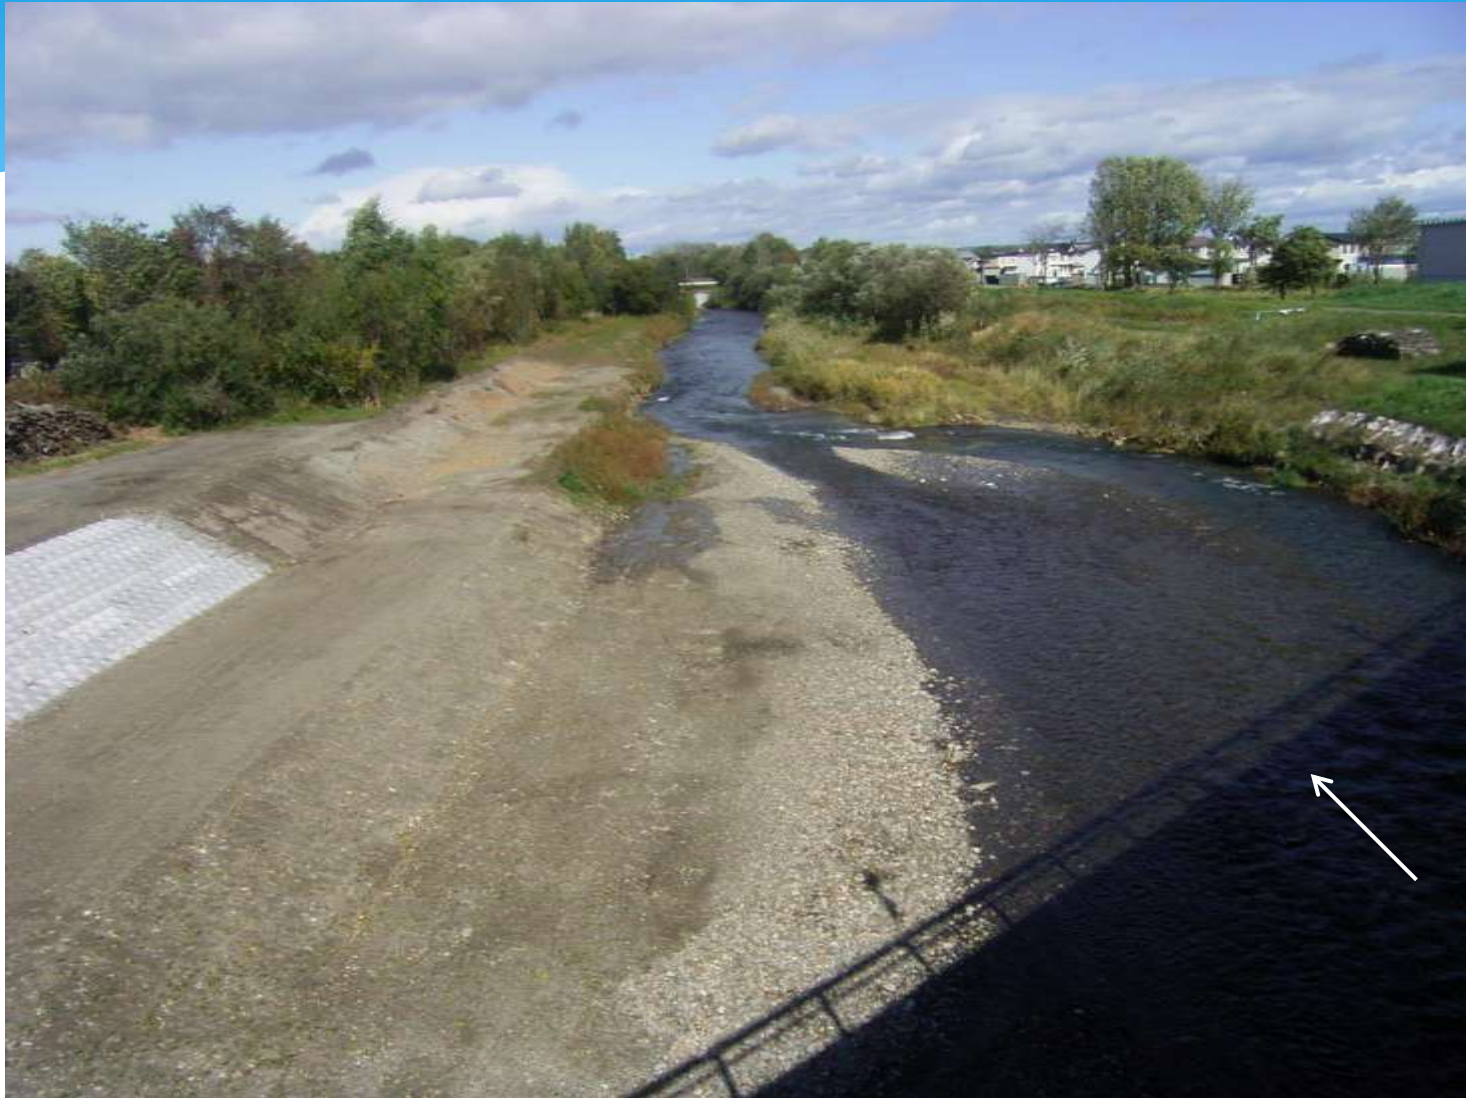
伏古橋下流 施工完了(R1.10.9)

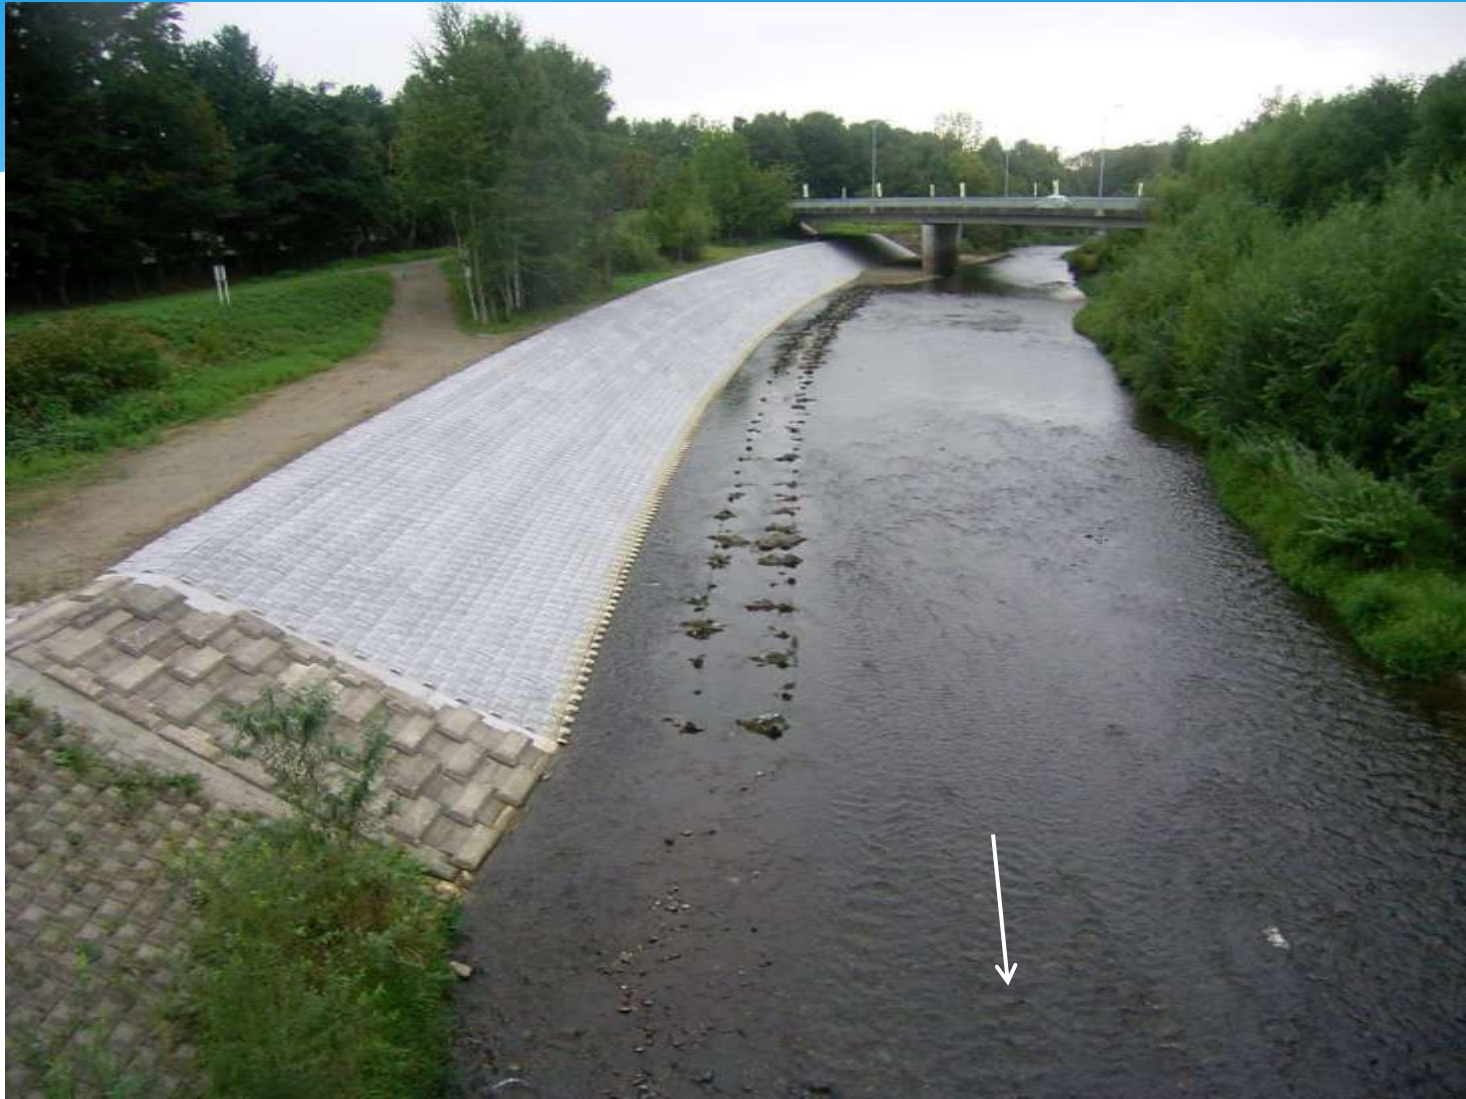
伏古橋上流 施工完了(R1.9.18)

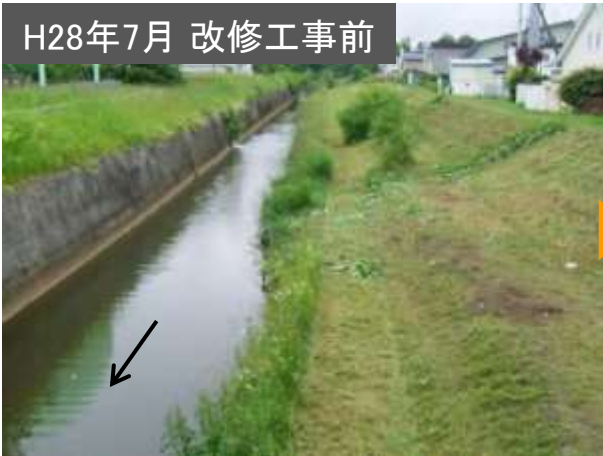
H28年7月 改修工事前

- \* バーブ工周辺では流れに変化ができています。
- \* 環境調査で、設置後の植生・底生動物・魚類について調査中です。  
(設置前後での比較)
- \* 結果をもとに、今後の設置計画等について検討します。

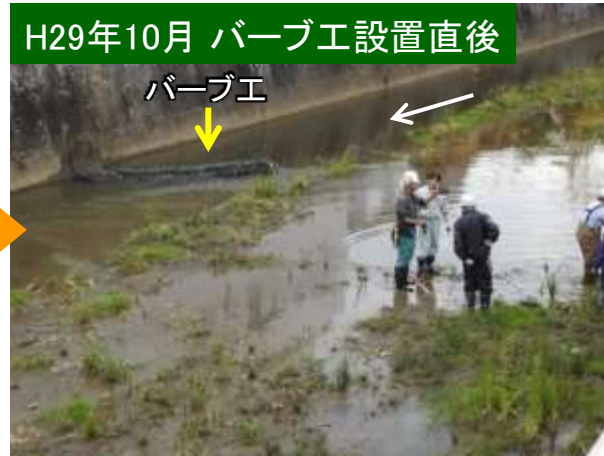
H29年10月 バーブ工設置直後

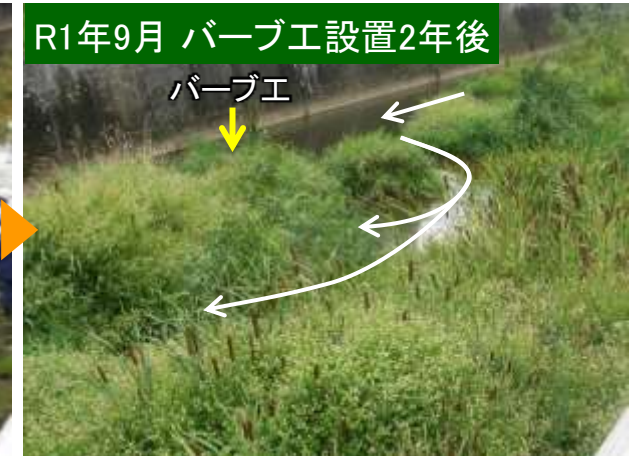
R1年9月 バーブ工設置2年後

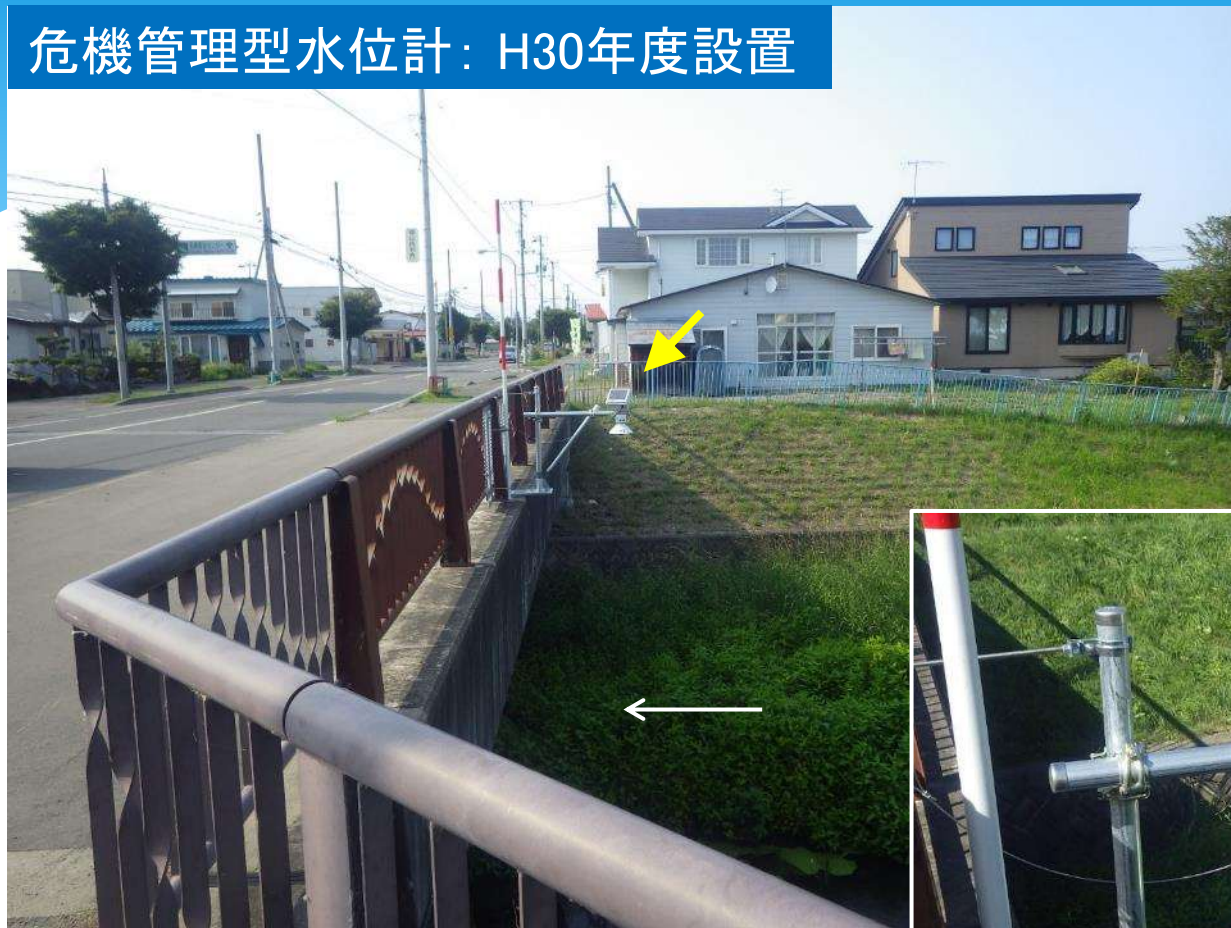
危機管理型水位計設置状況：北親橋

- \* 「危機管理型水位計」とは、洪水時に特化した低コストの水位計です。
- \* 水位は、ウェブサイト「川の水位情報」 (<https://k.river.go.jp>) にアクセスすると確認することができます。
- \* 観測した水位が一定の水位を上回った段階から、ウェブサイトに数値が反映され始める仕組みになっています。

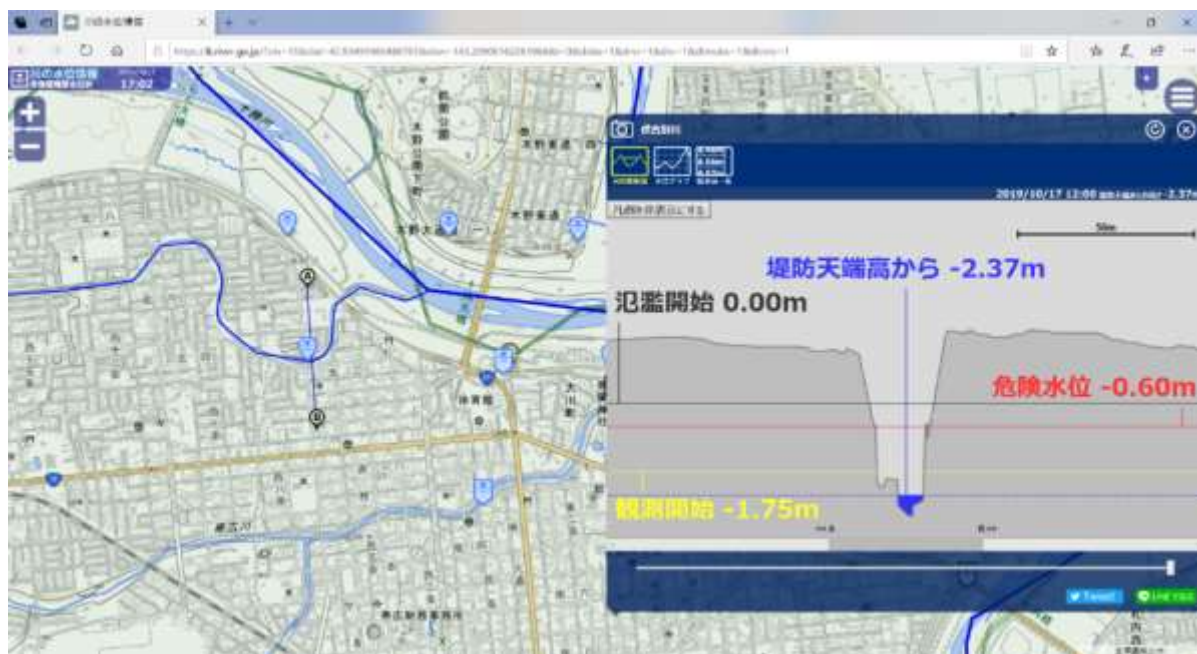
左図は伏古別川の観測点を選び河川横断図を表示した画面で、現在の水位と危険水位や氾濫開始水位との関係を確認できます。
