砂防事業について

令和元年度 第3回北海道管理河川の川づくりワーキング
令和2年（2020年）3月27日～4月10日

1. 居辺川砂防工事

2. 美生川砂防事業

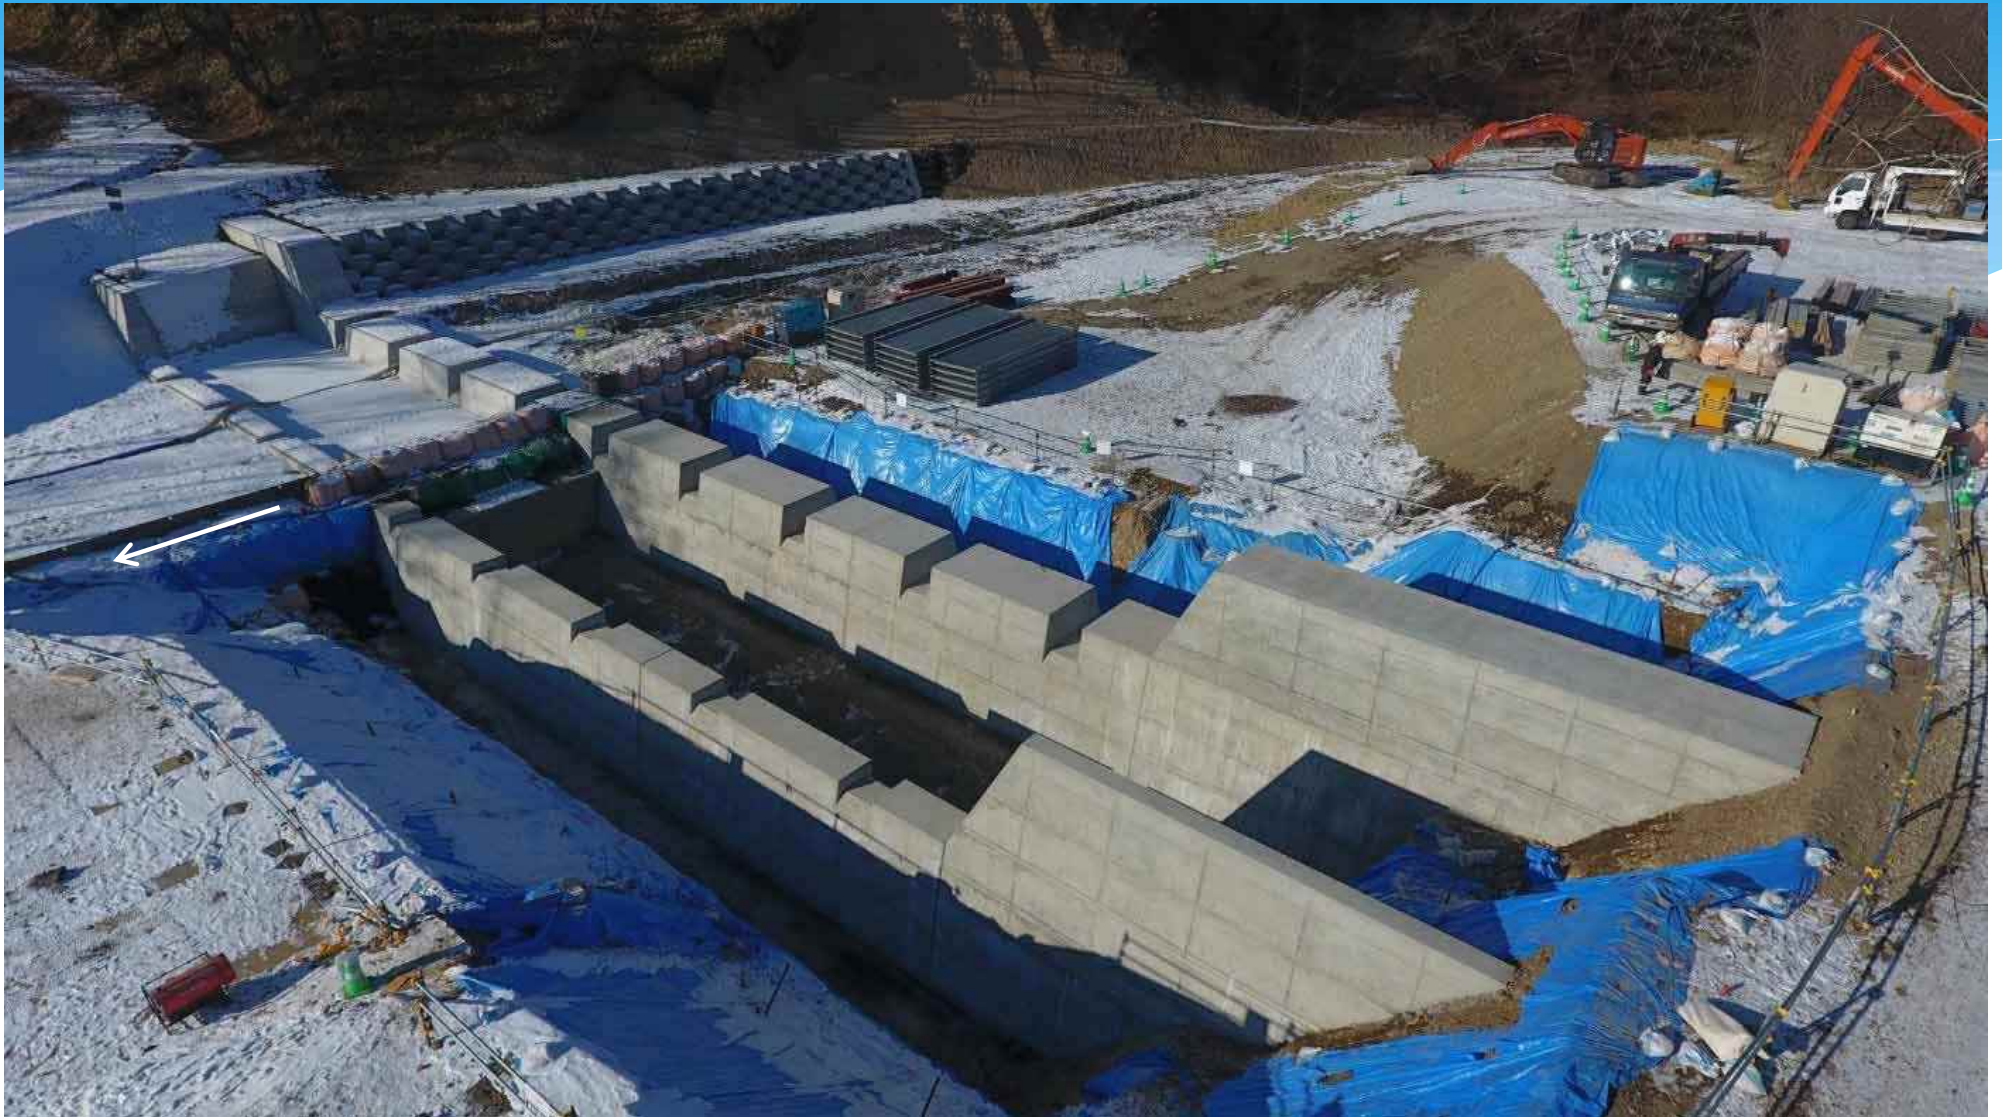
11号床固工 施工状況(R2.2.13)
