# ② ウツベツ川地区

## 2. 帯広川改修工事

### R元年度施工箇所図

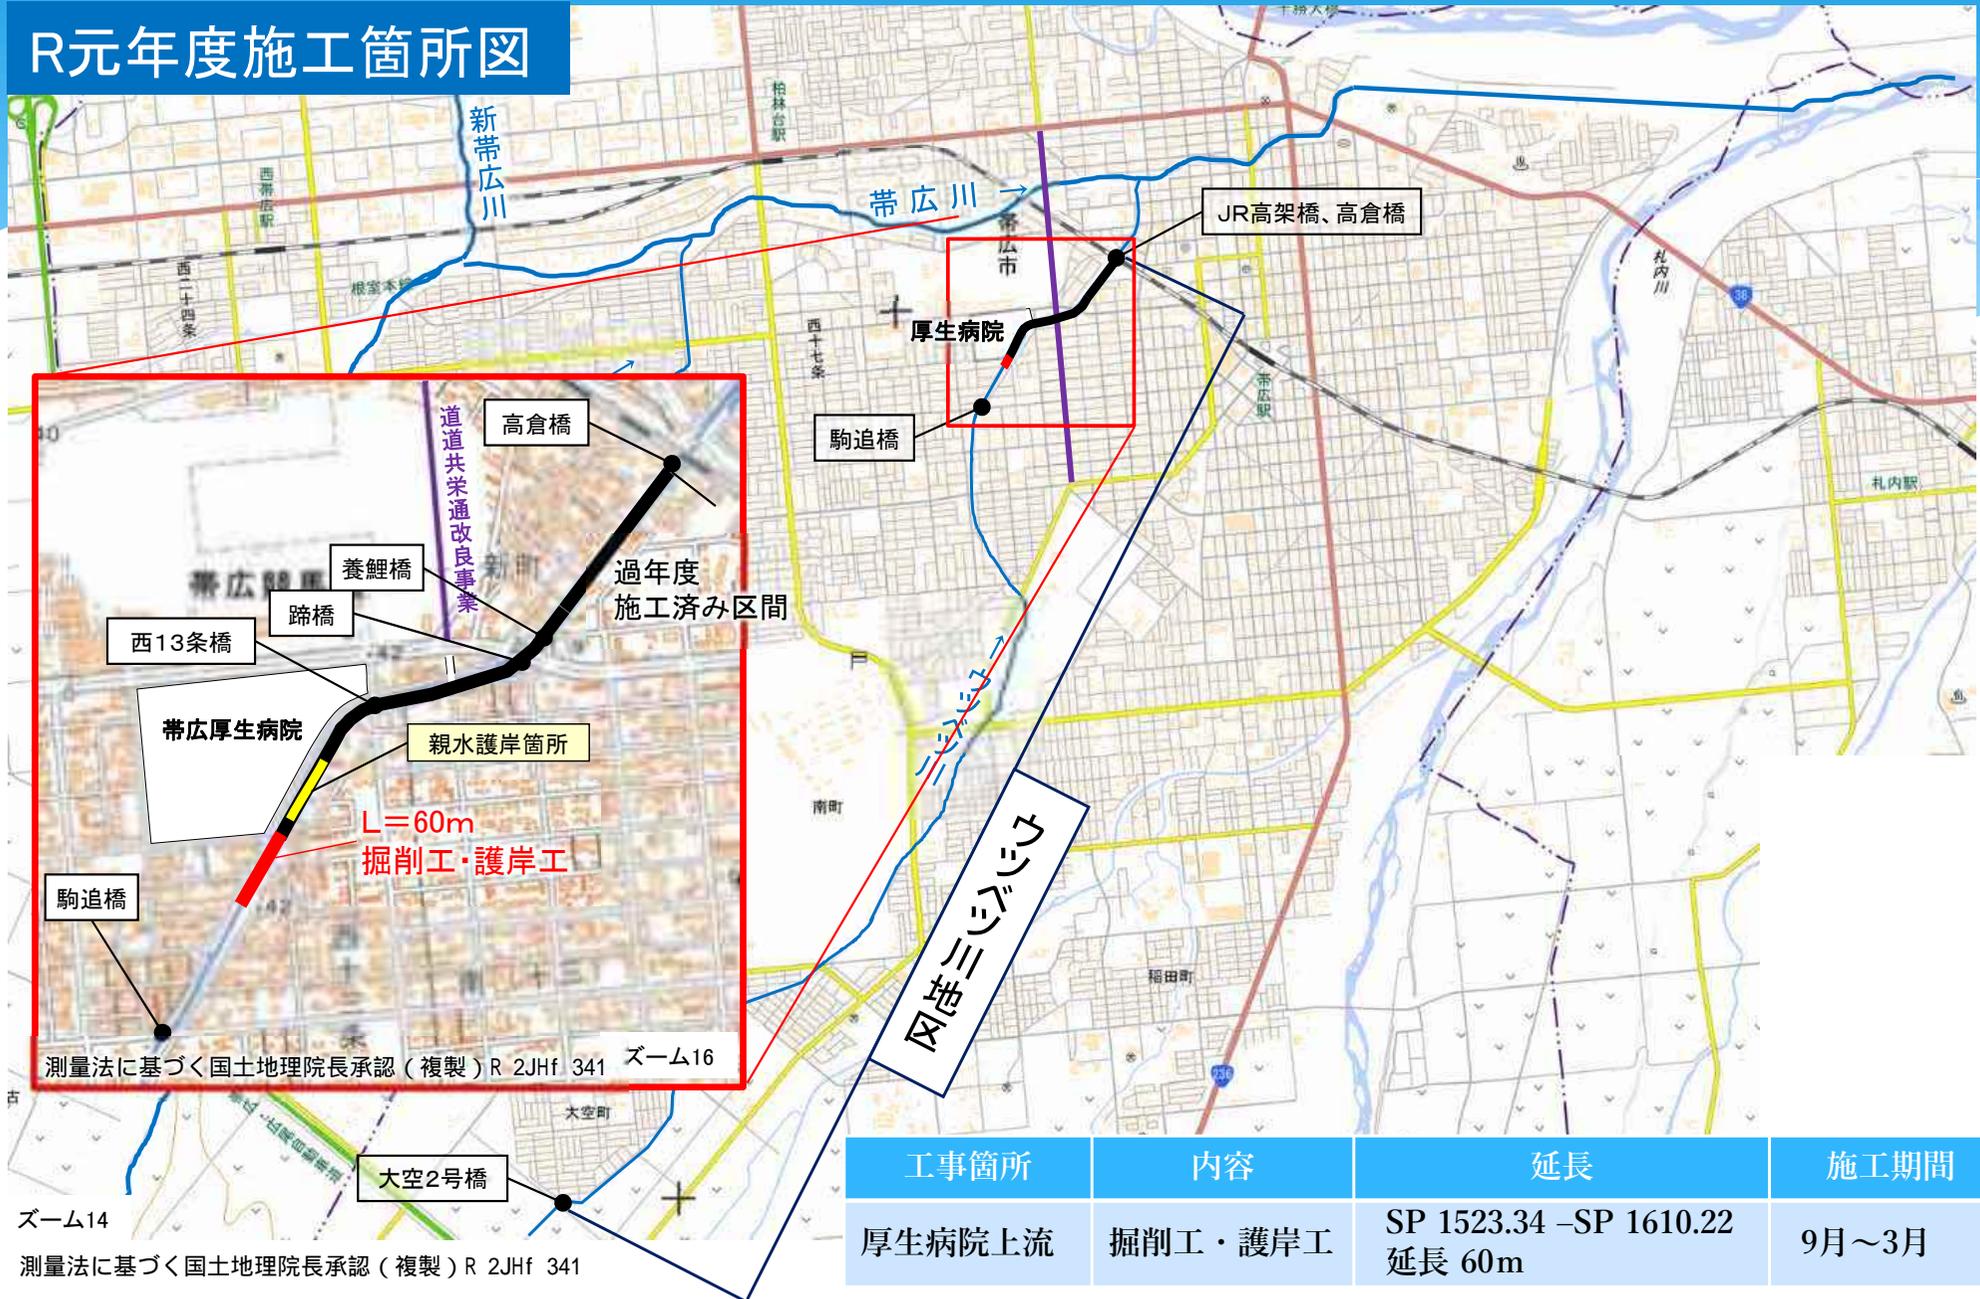
工事箇所	内容	延長	施工期間
厚生病院上流	掘削工・護岸工	SP 1523.34 - SP 1610.22 延長 60m	9月～3月

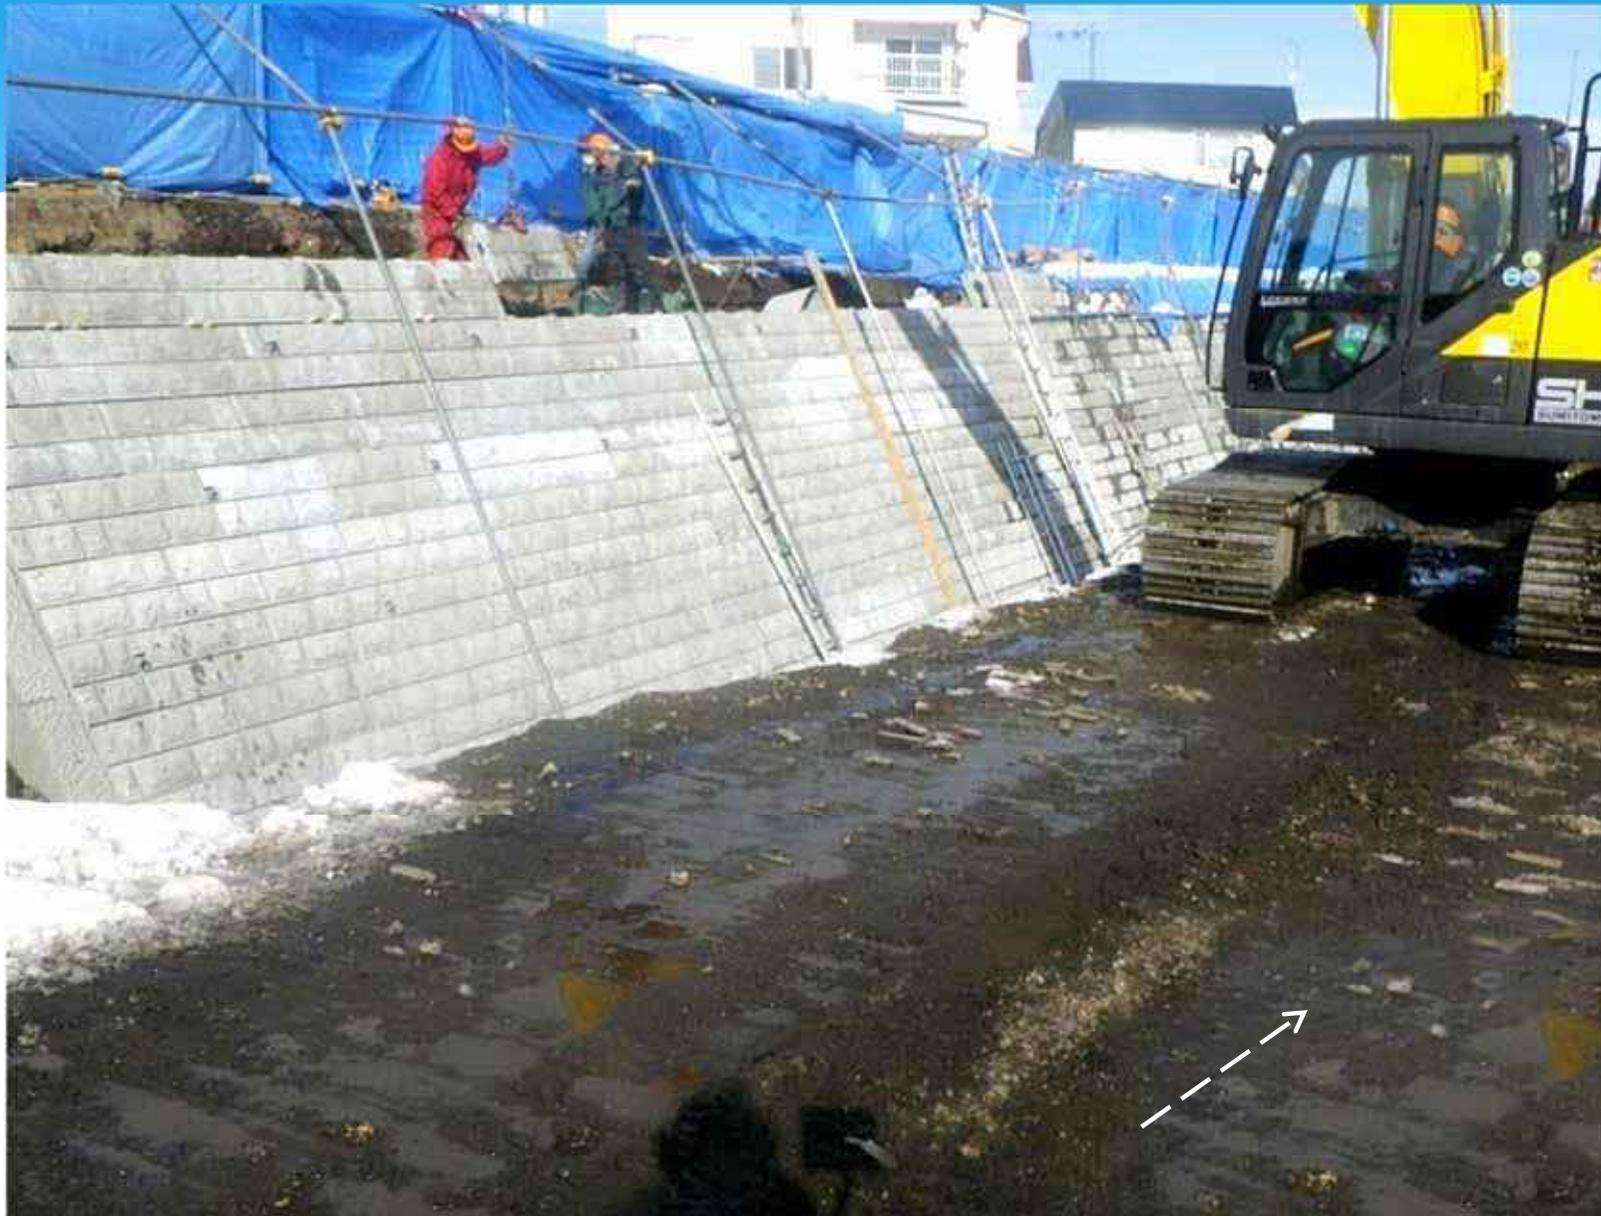
施工状況(R2.2.1)

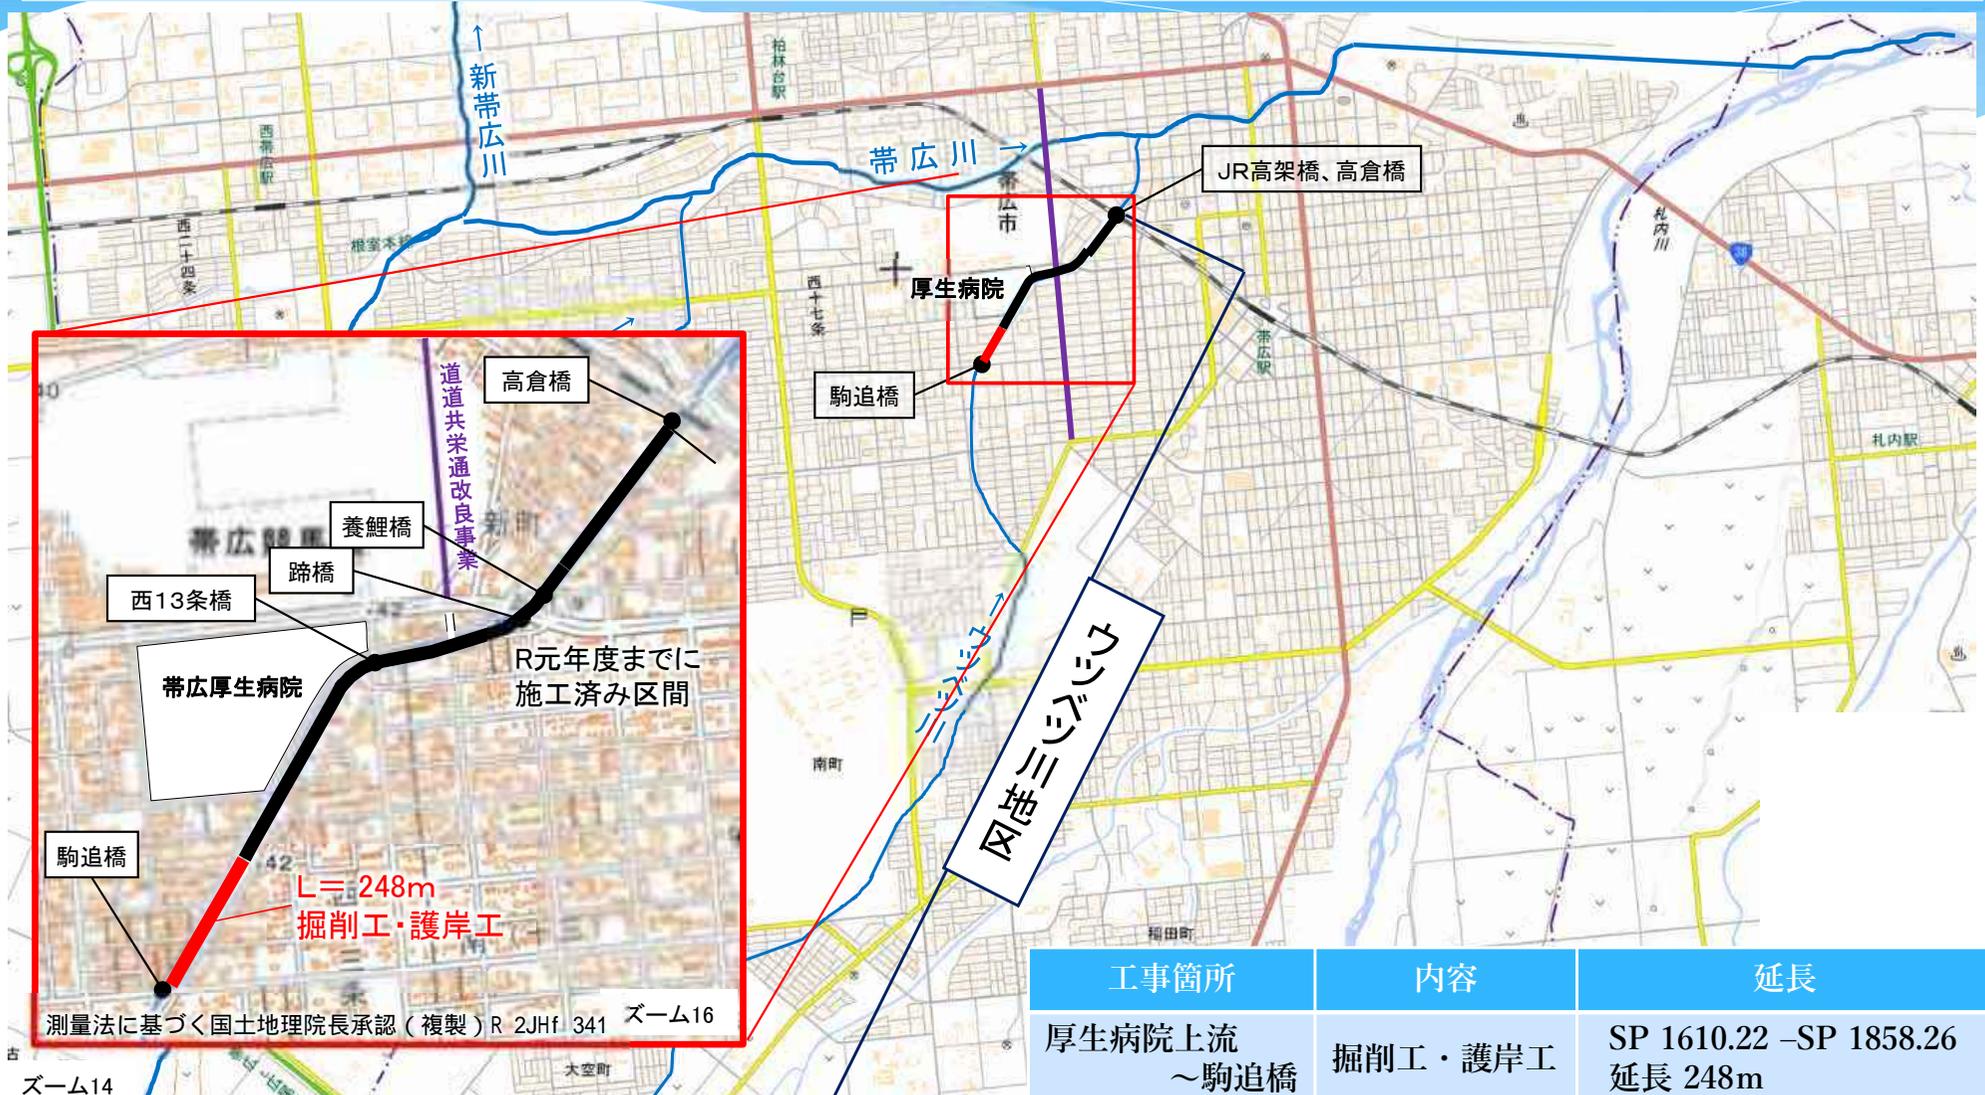
### 今後の予定 R2年度の施工予定区間

\* 令和2年度は、引き続き上流部へ工事を進める予定です。

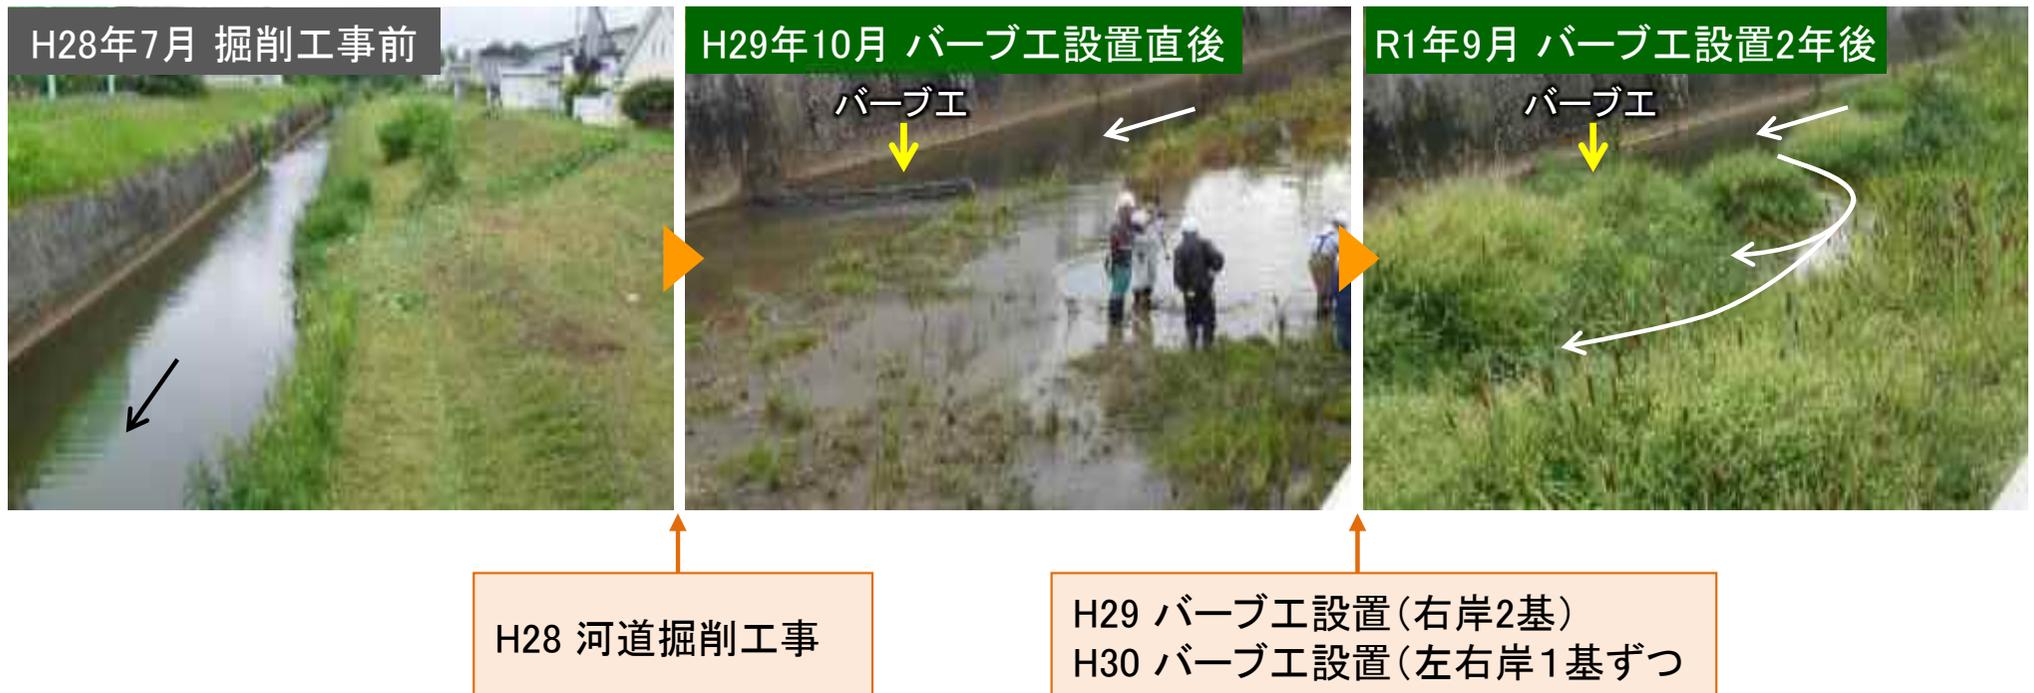
### バーブ工法の検討

- \* 現地で見えていただいたように、バーブ工周辺では流れに変化ができています。
- \* バーブ工設置後の植生・底生動物・魚類について調査しました。
- \* 以下にその結果概要を示します。
- \* これをもとに、今後の設置計画等について検討します。

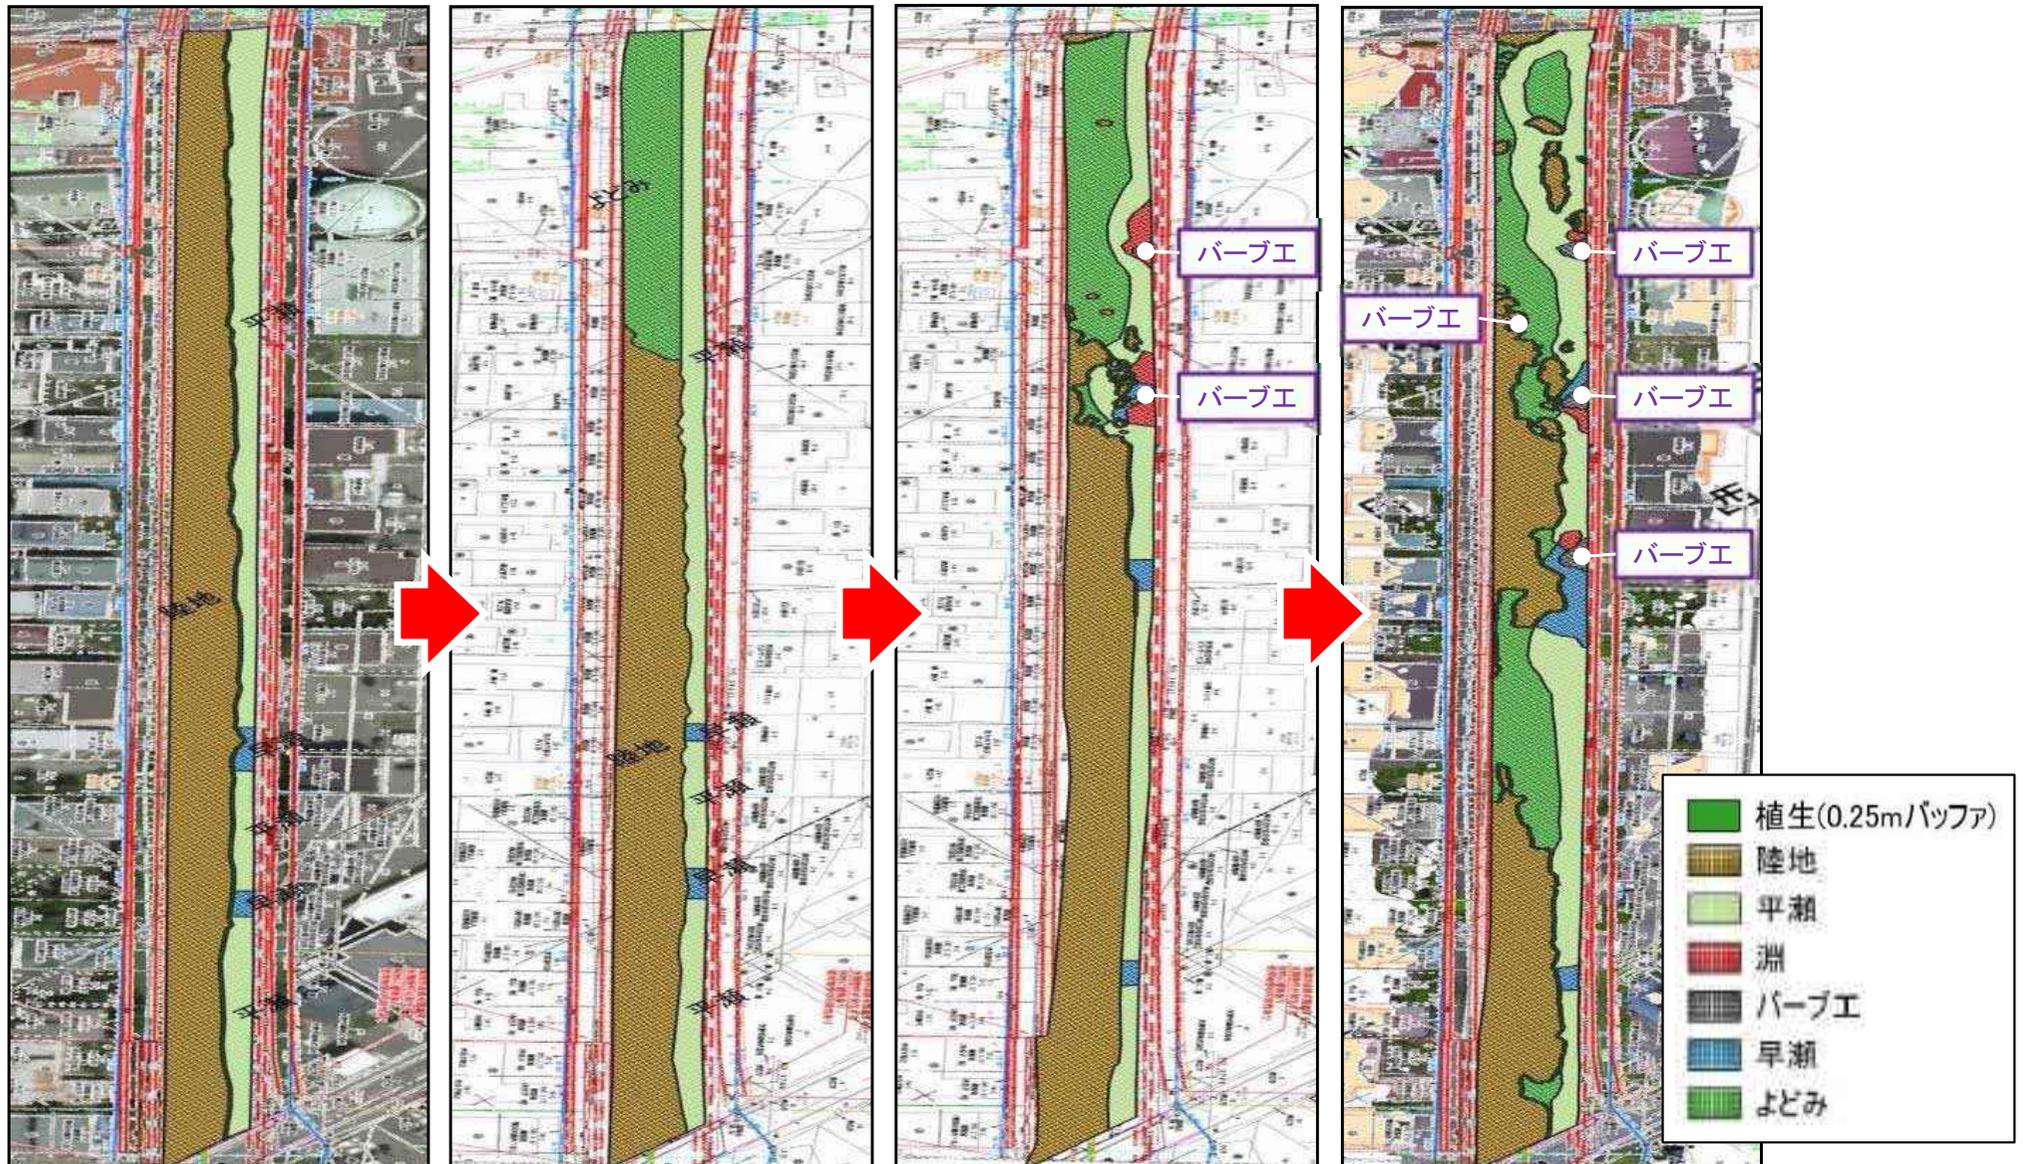
### ② 河道拡幅前～設置後の経年比較

※ 各図は横方向のみ1.5倍に拡大

平成28年度(工事施工以前)

平成29年度(河道拡幅後)

平成30年度(バープエ2基設置)

令和元年度(バープエ2基追加)

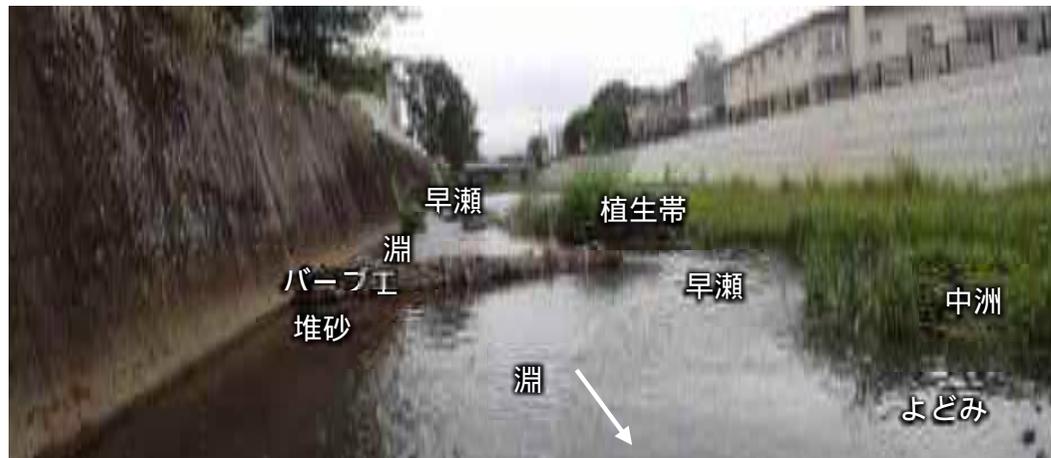
- \* 河道拡幅工事により、**水域が増加**しました。
- \* バーク工設置により、瀬と淵が生まれ、河川環境が**多様化**しました。
- \* バーク工設置により、流れが**蛇行**したり**分流**したりするようになり、変化がついた岸部に植物が繁茂して、**水際がより複雑**になりました。

右岸最上流のバーク工  
(平成30年設置)とその周辺

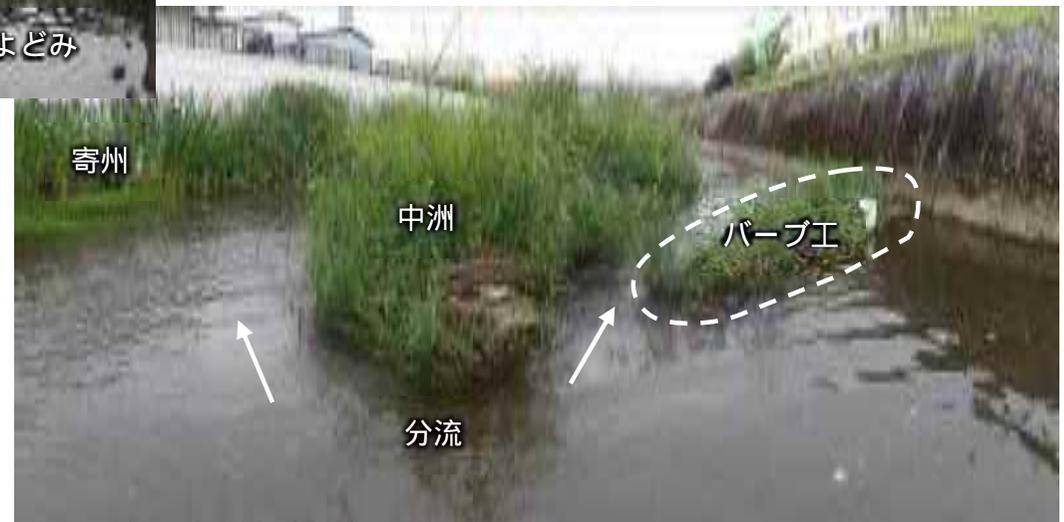
右岸下流から2基目のバーク工  
(平成29年設置)とその周辺

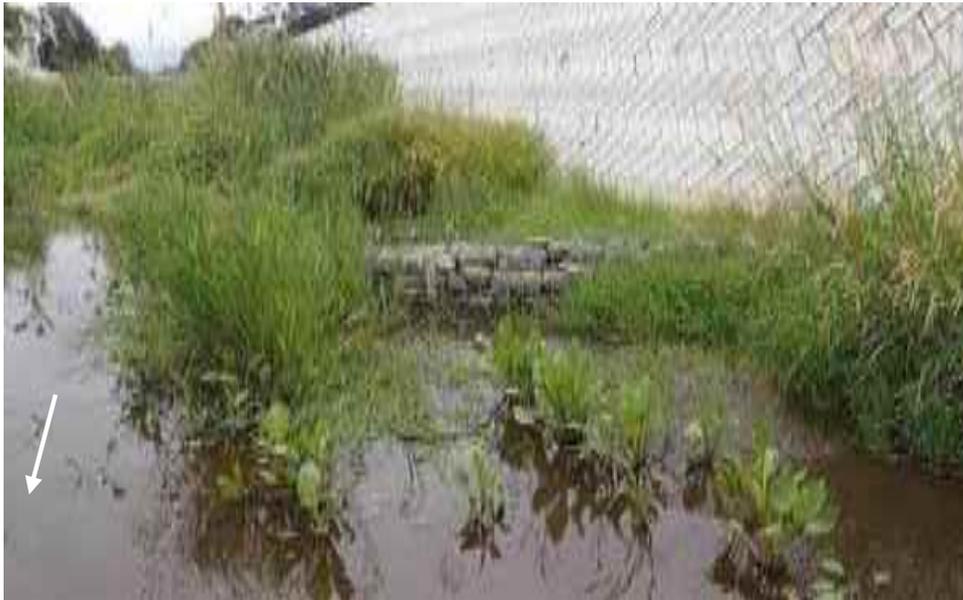
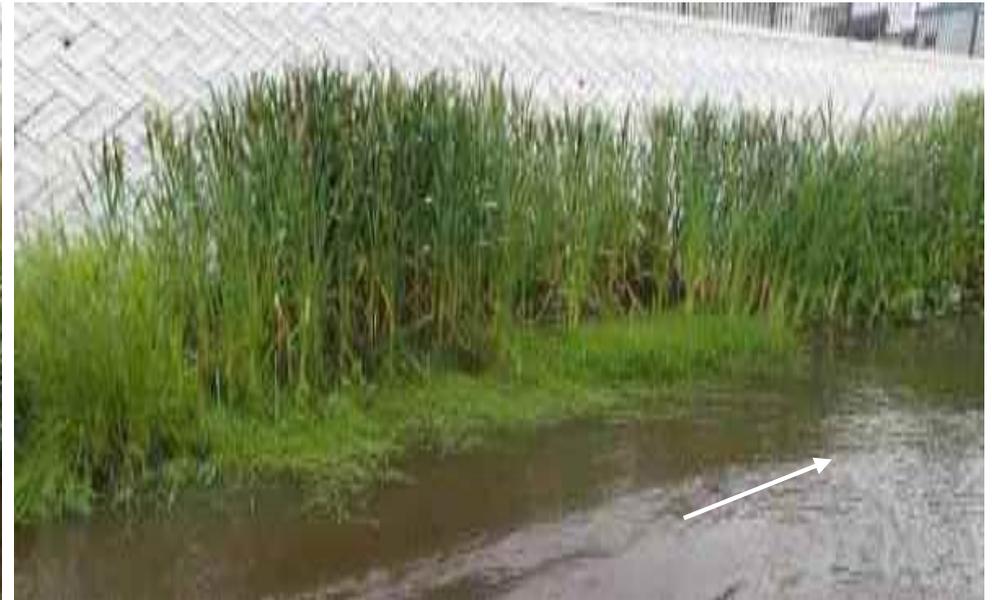
### バーブ工法の検討 ④ 植生の変化

\* 河道拡幅工事とバーブ工設置により、**植生が多様**になりました。

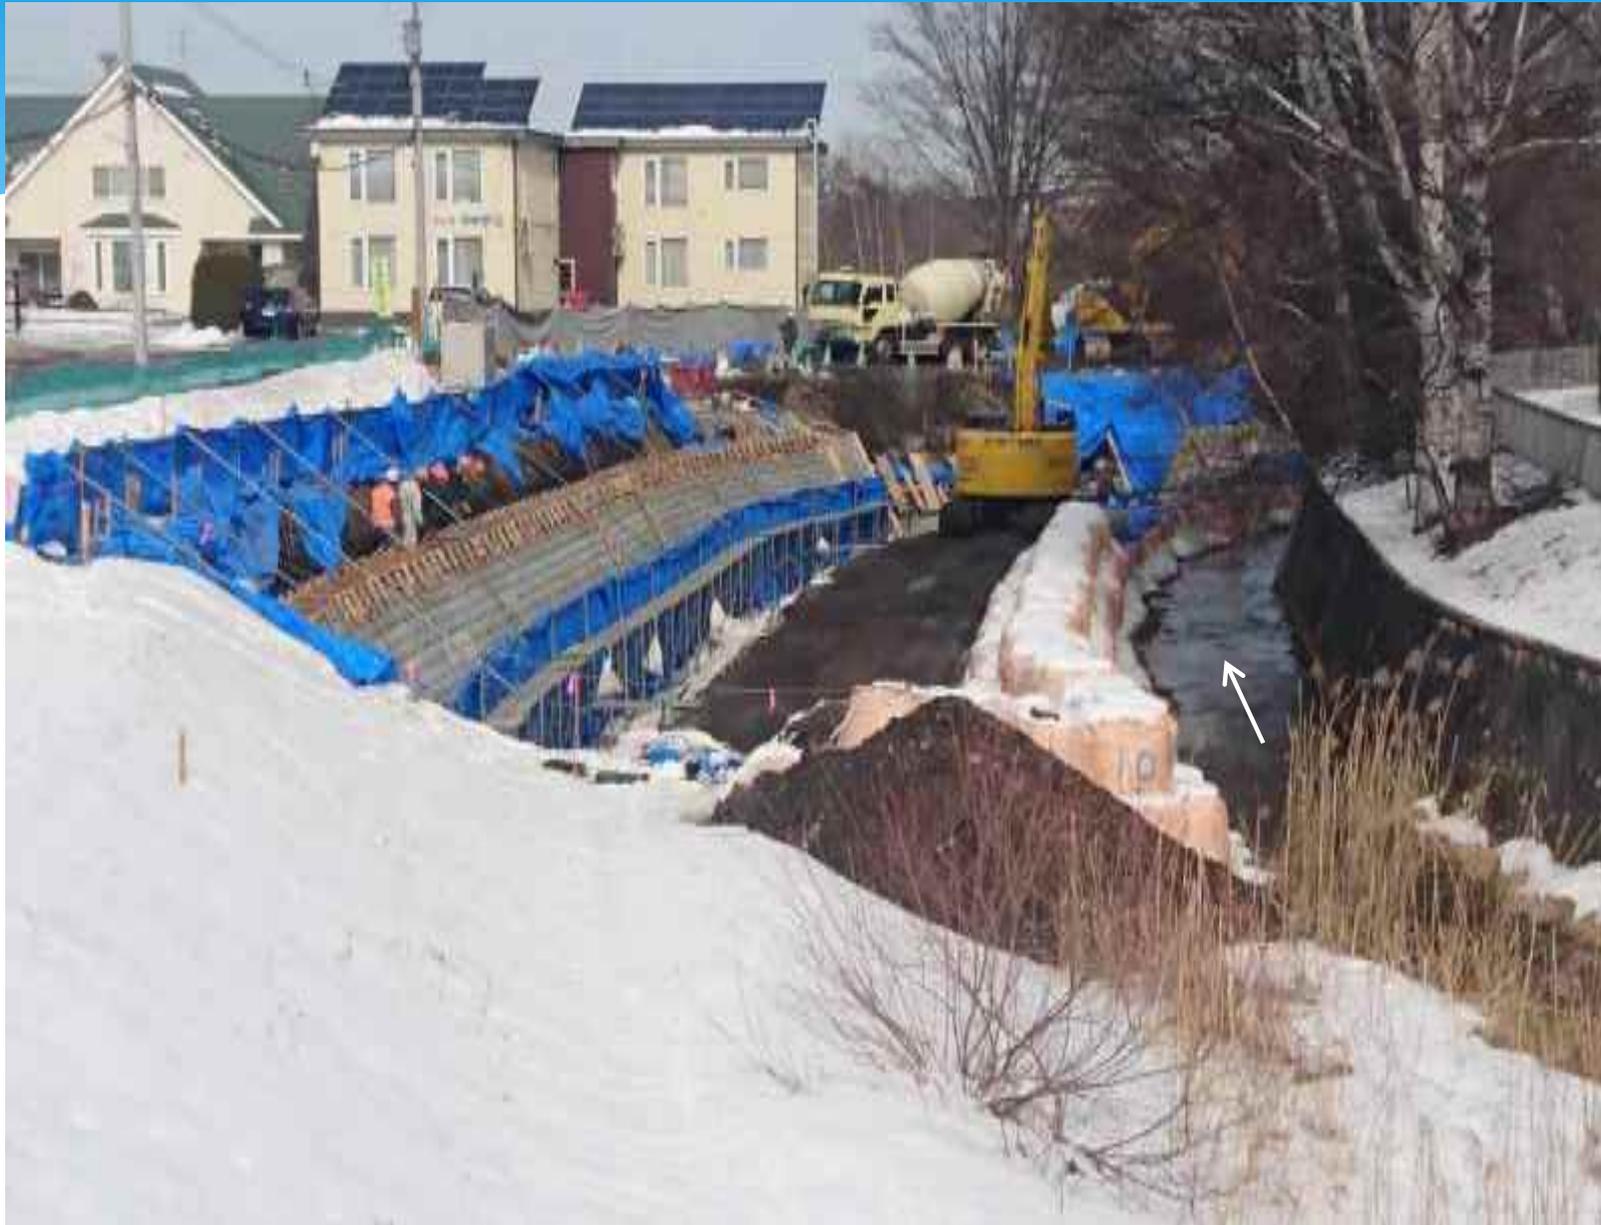
施工状況(R2.2.13)

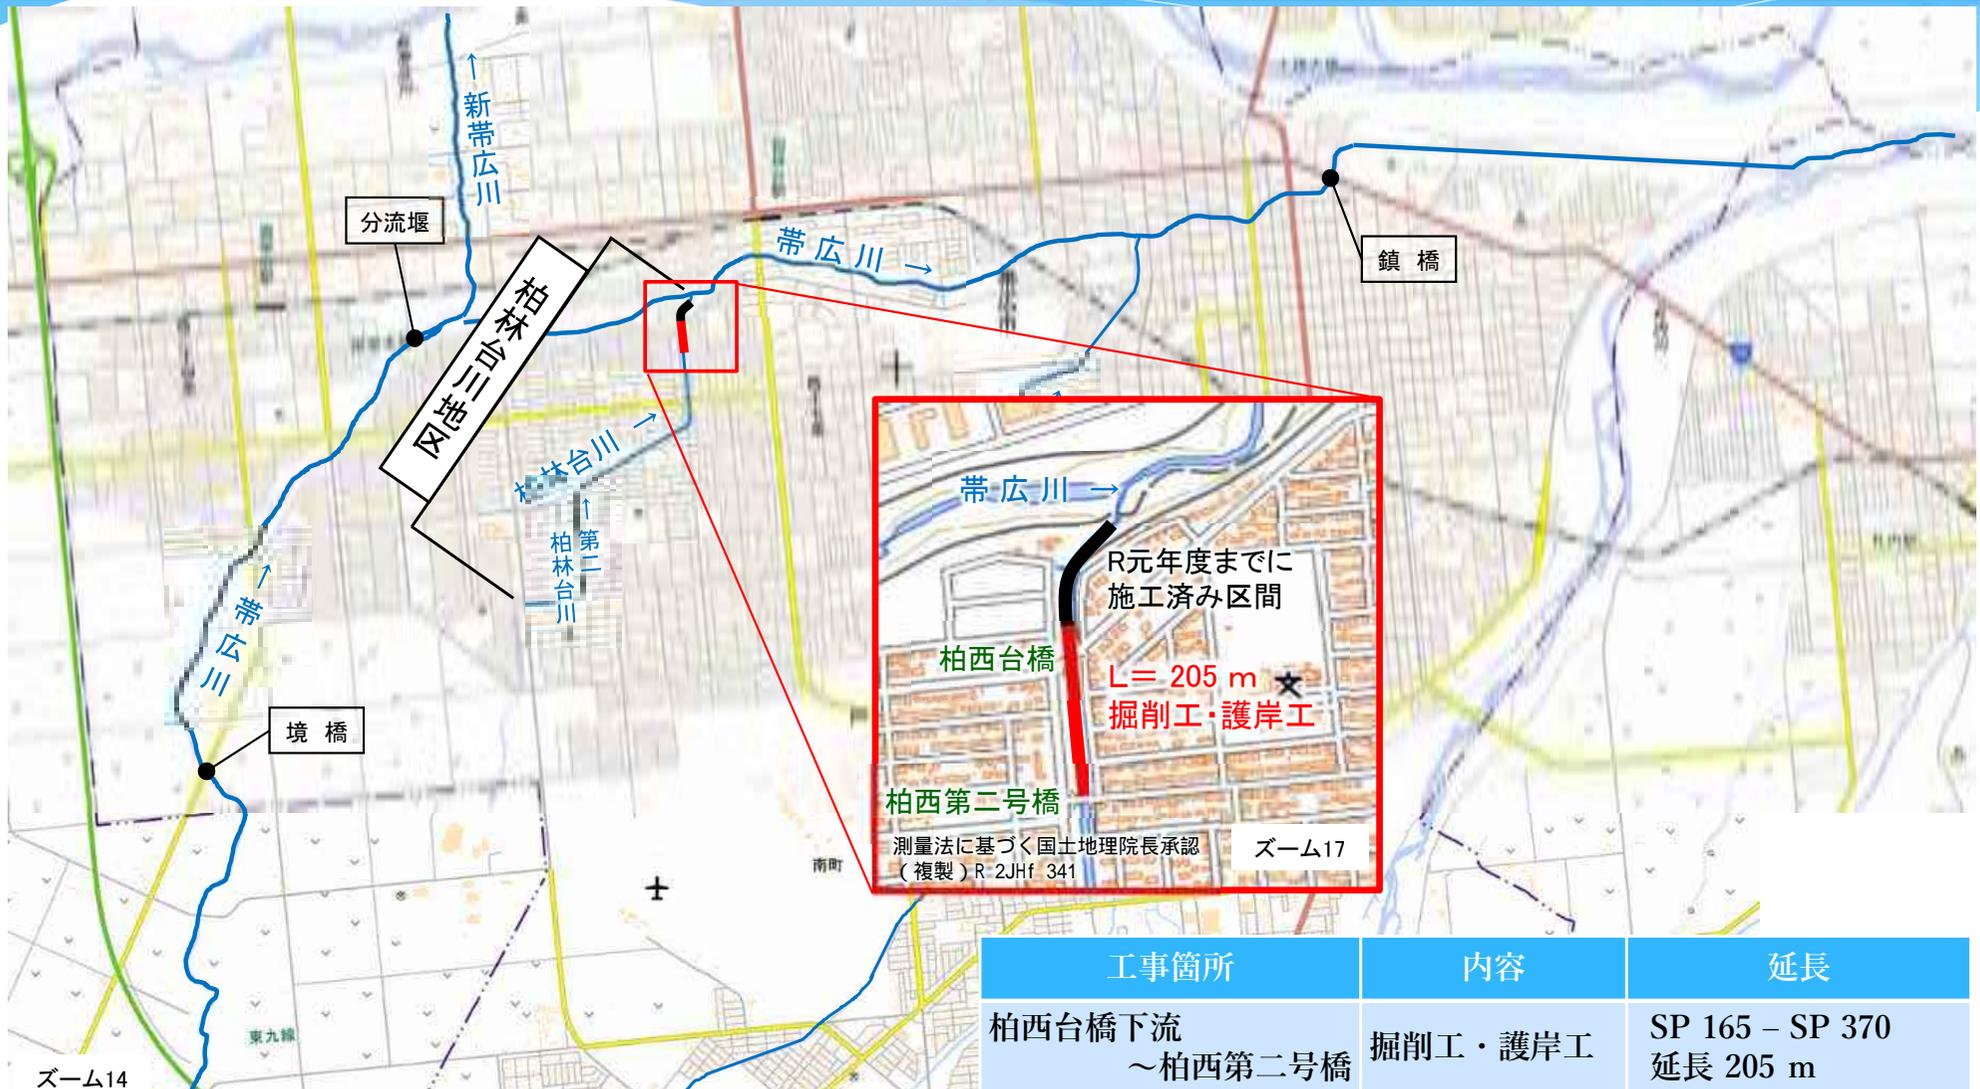
### 今後の予定 R2年度の施工予定区間

\* 令和2年度は、引き続き上流部へ工事を進める予定です。
