5. 然別川総合流域防災工事：魚道工 ① 事業概要

事業概要

- * 魚類のさらなる遡上を可能にすることと河床低下を抑制することを目的に、魚道工を設置しています。
- * 事業予定期間：令和元年度～令和3年度

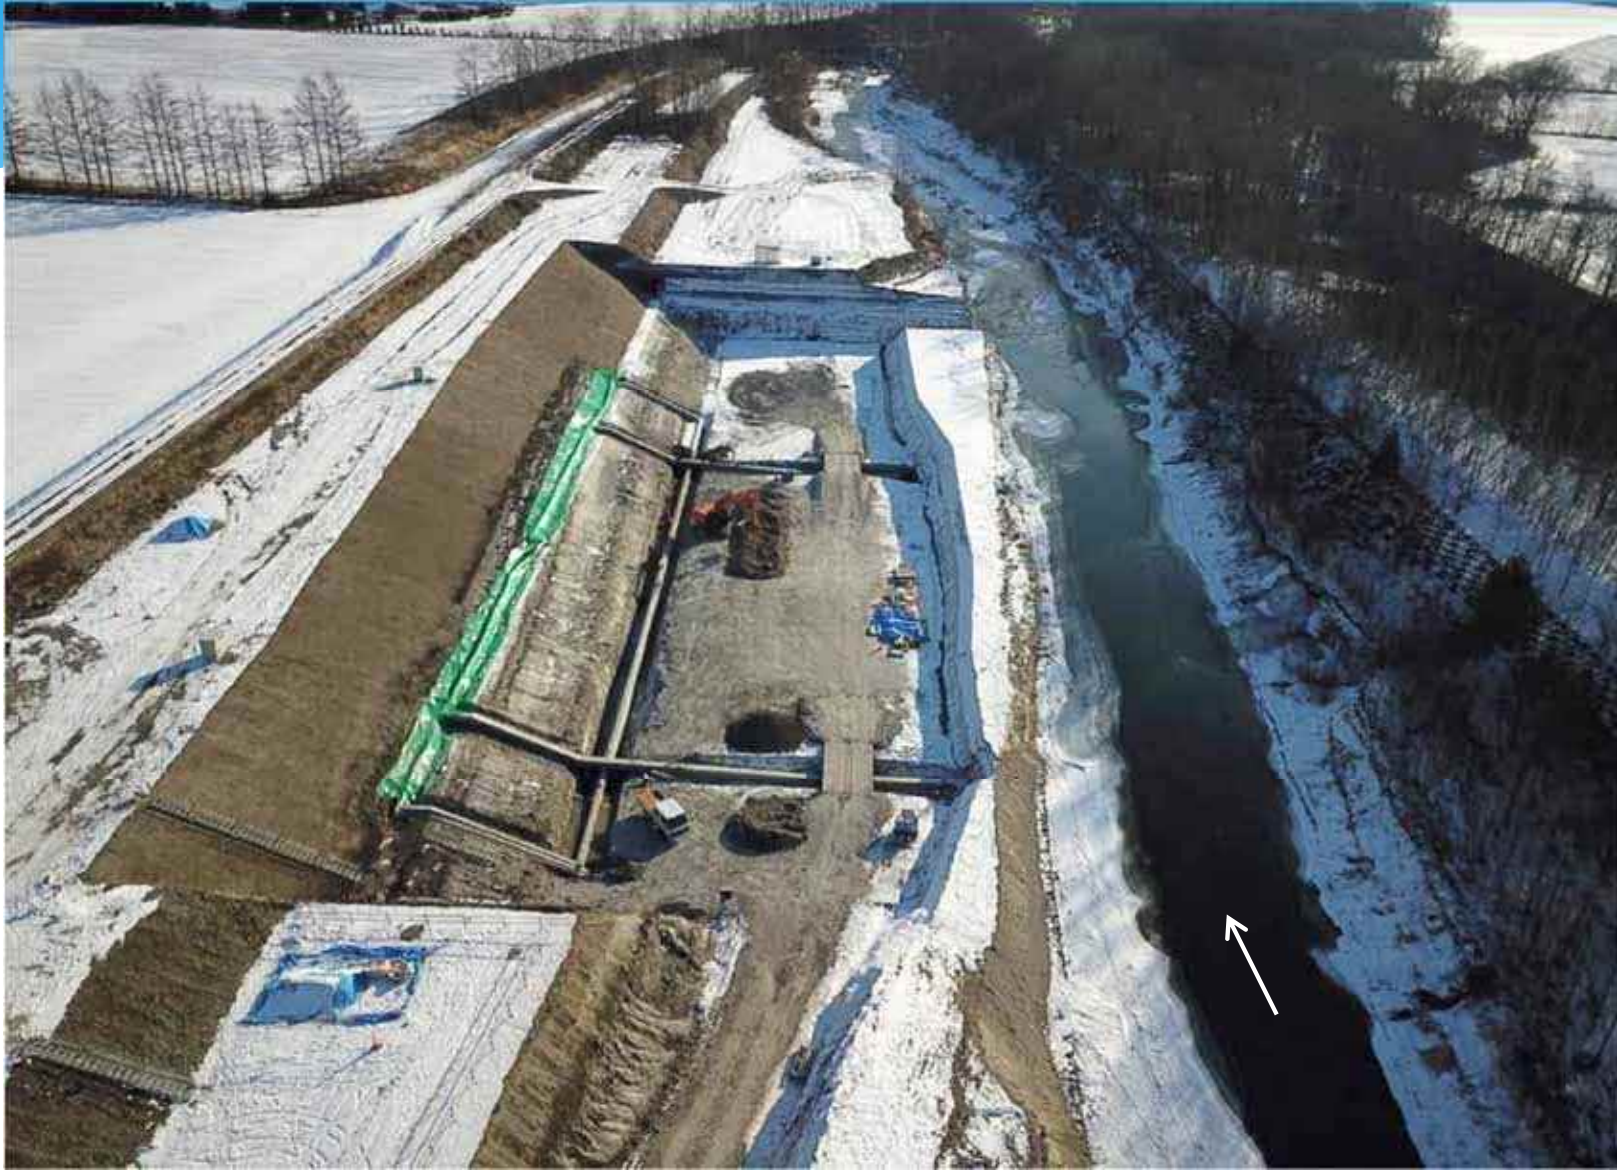
施工状況(R2.1.16)

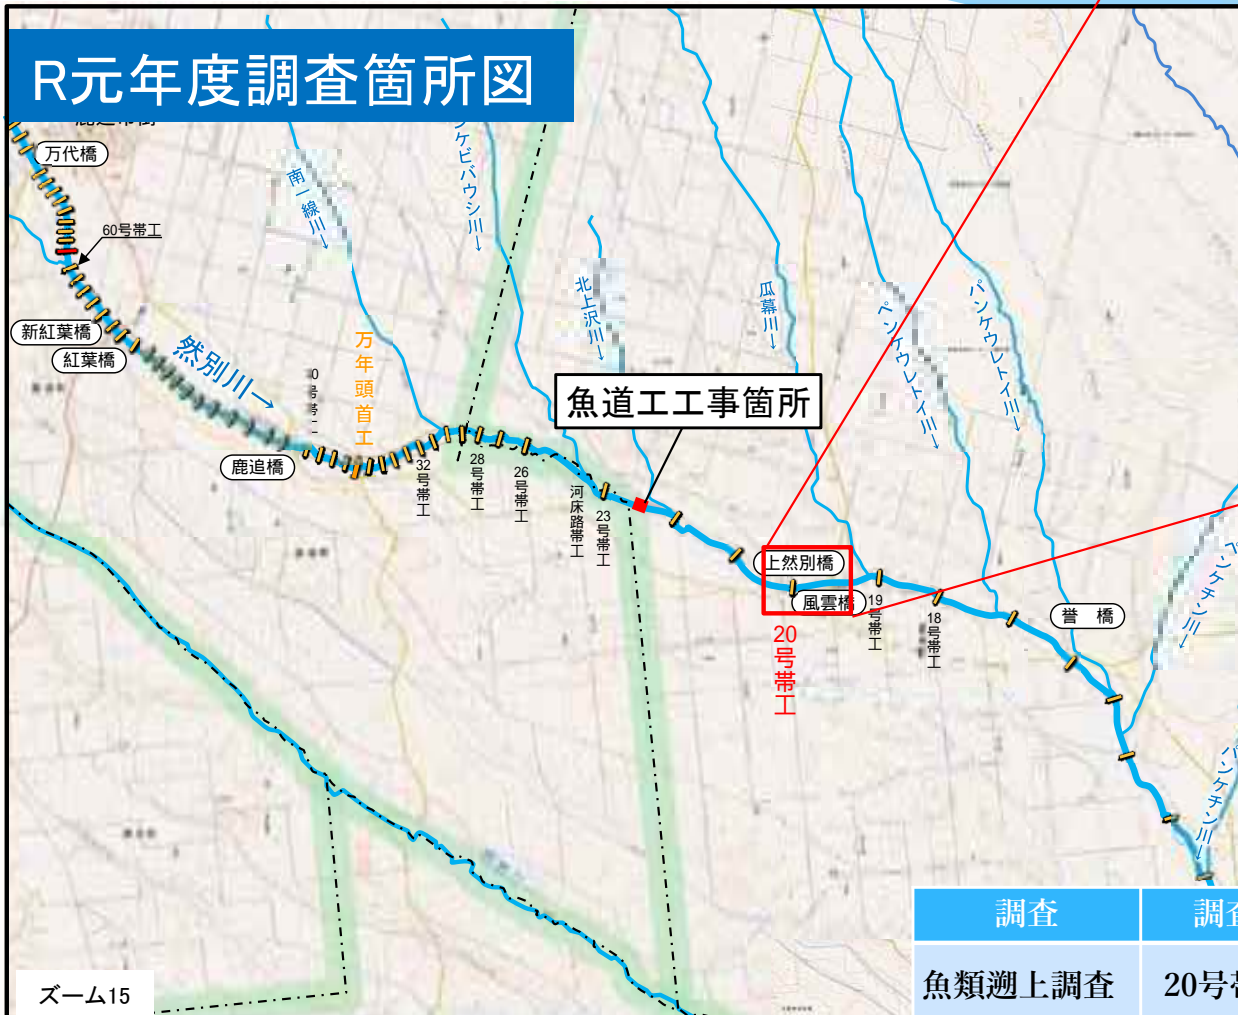
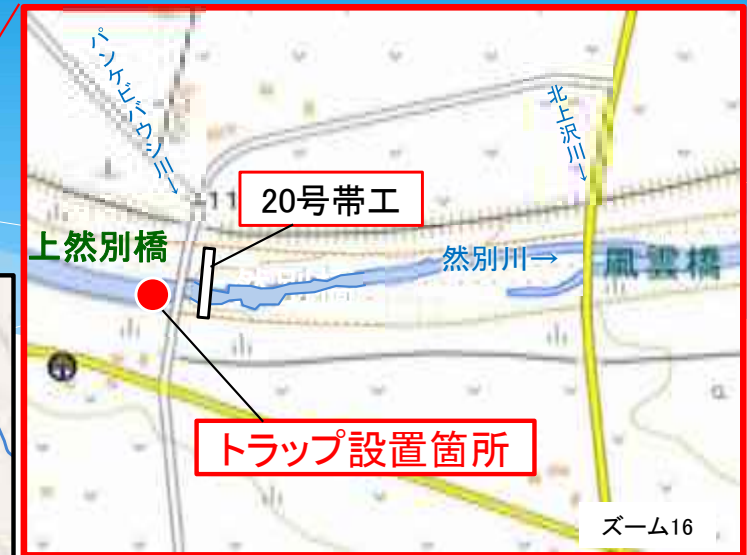
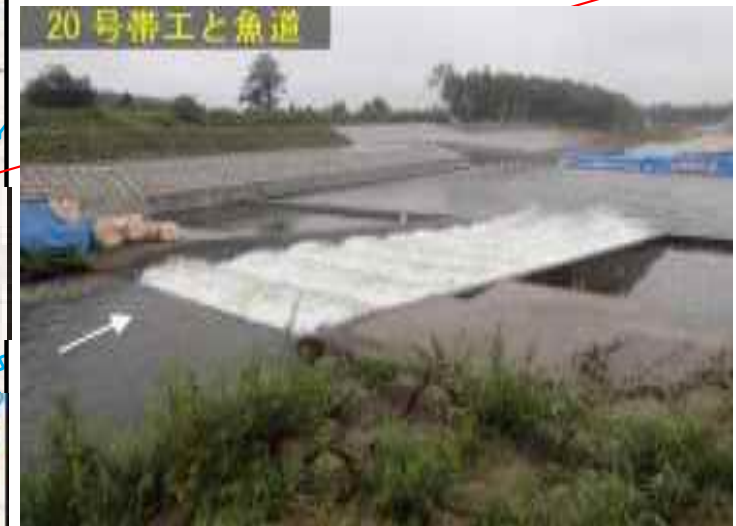
- * 施工箇所付近での魚類遡上状況を確認するために、下流に位置する20号帯工の魚道について遡上調査を行いました。

調査	調査箇所	調査内容	時期
魚類遡上調査	20号帯工魚道	トラップ調査	R元年8月31日～9月1日

- * 小型～中型の遊泳魚やフクドジョウが遡上しており、20号帯工の魚道が正常に機能していることが確認されました。
- * 現在施工中の魚道工が、これらの魚類のさらなる遡上を可能にしてくれるよう期待しています。

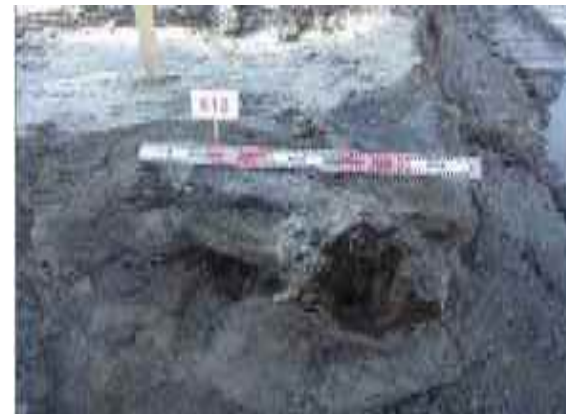
化石林確認状況

- 化石林は、然別川中流域では亜炭層に根ざしている。
- この日確認された化石林は亜炭層に根付いていないので、ここに生えていたもの（＝現地生）ではなく、移動してきたものであろう。
- 亜炭層に根ざした化石林は現地生のものなので、位置などを記録して写真で残すとよい。できる範囲でよい。
- 典型的なものが出土したら保存・展示できるとよい。
- 化石林は掘削エリアにあるが、工事は進めてもよい。
- 今日出土した化石林を置いておいてほしい。

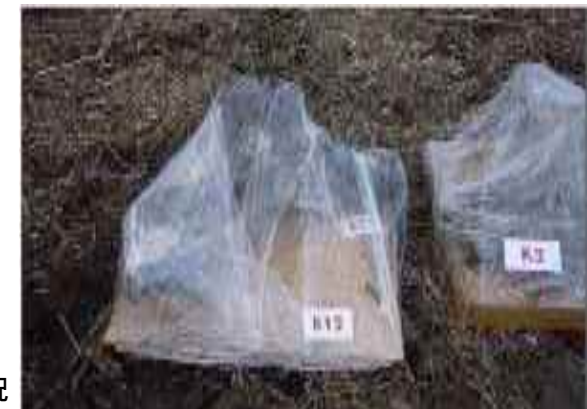
化石林保管状況

- * 掘削に伴い発見された化石林については、以下のような対応を行っています。
 - ✓ 位置を記録し写真を撮影。
 - ✓ ある程度の大きさがあり、あまり破損せずに掘り取れたものについては、板の上に置き全体をビニールによって密封。
