# 砂防事業について

令和2年度 第3回北海道管理河川の川づくりワーキング  
令和3年（2021年）2月26日

# 1. 居辺川砂防工事 ① 令和2年度の工事状況

## 2. 美生川砂防事業 ① 事業の概要

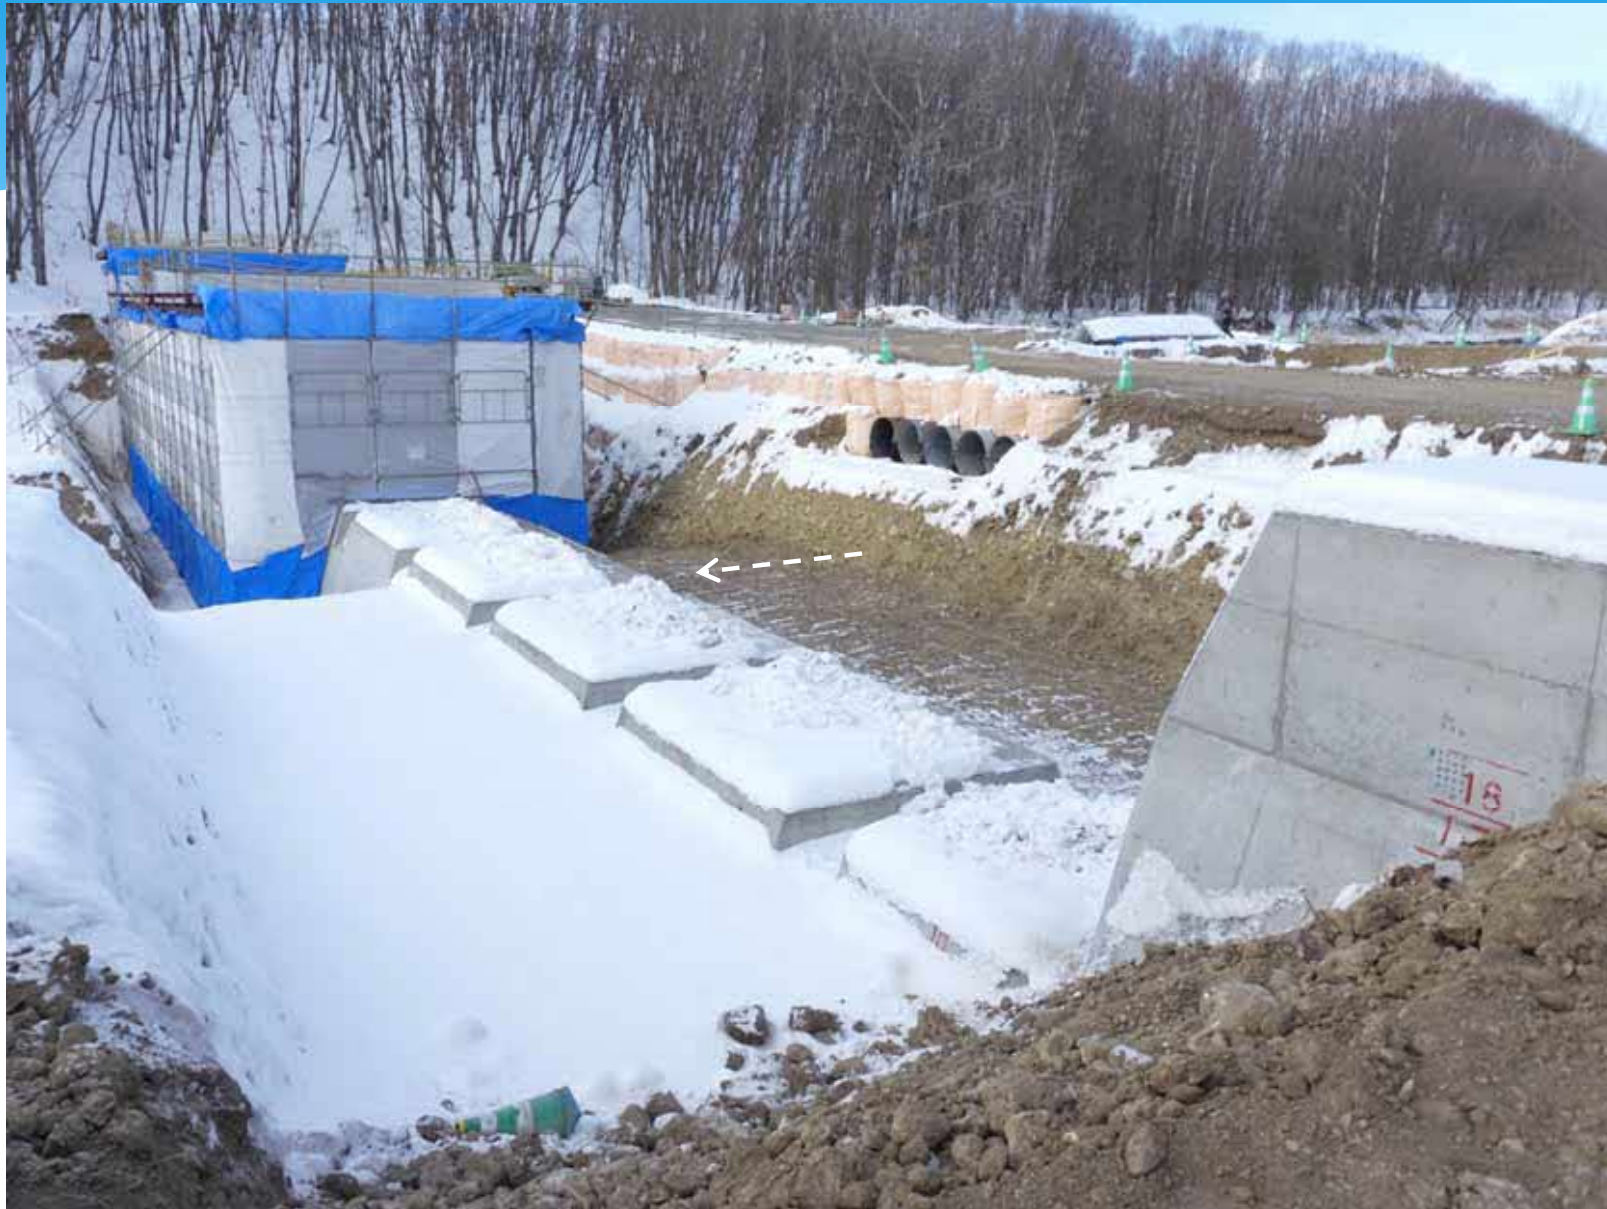
10号床固工 施工状況 (R3.2.5)

- \* 令和2年度には10号床固工工事を行っており、本体下部を施工しています。
- \* 10号床固工全体は、令和3年度に完成する予定です。

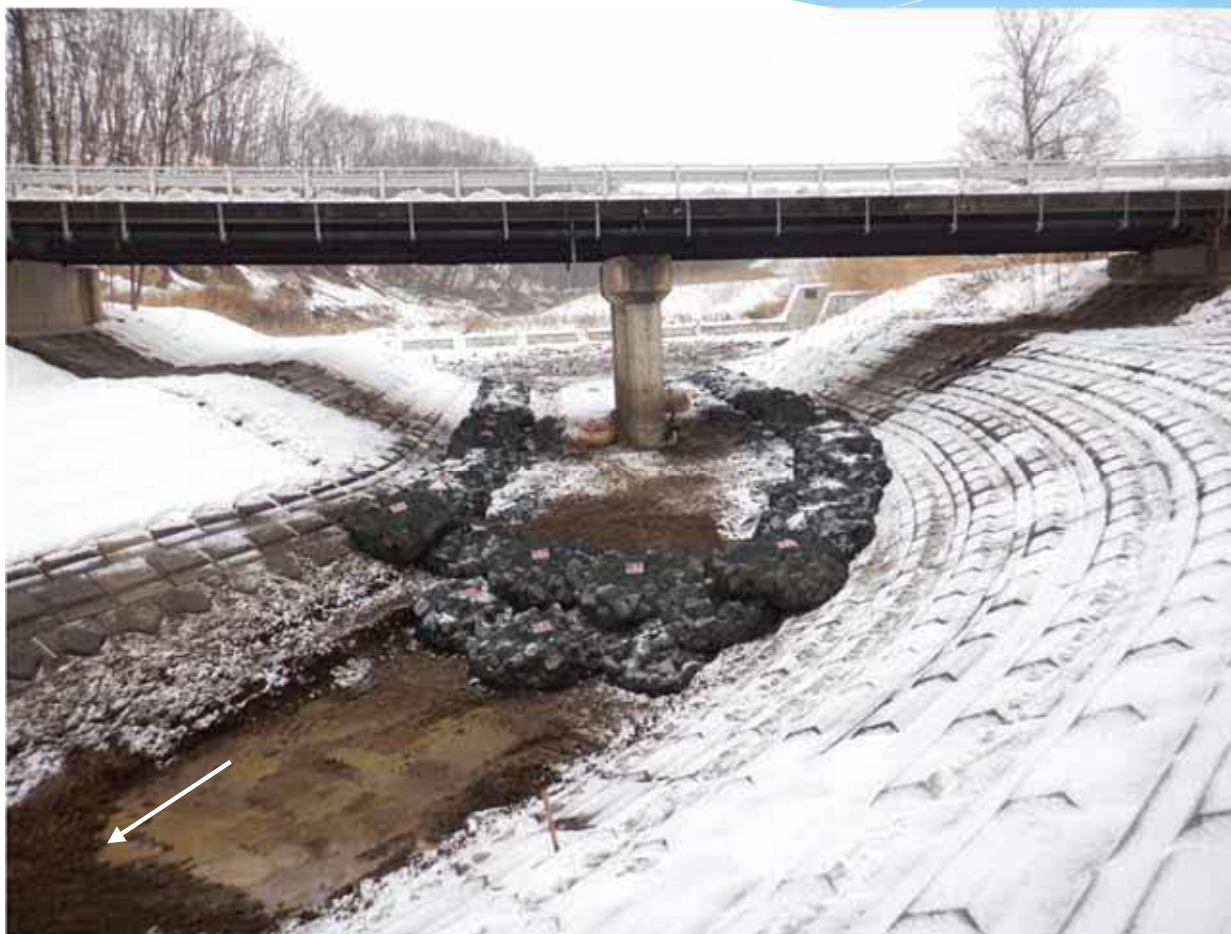
- \* 上士幌町による東大橋関連の工事が実施され、護岸工と根固めブロックが施工されました。

施工後の東大橋下流部 (R3.2.18)

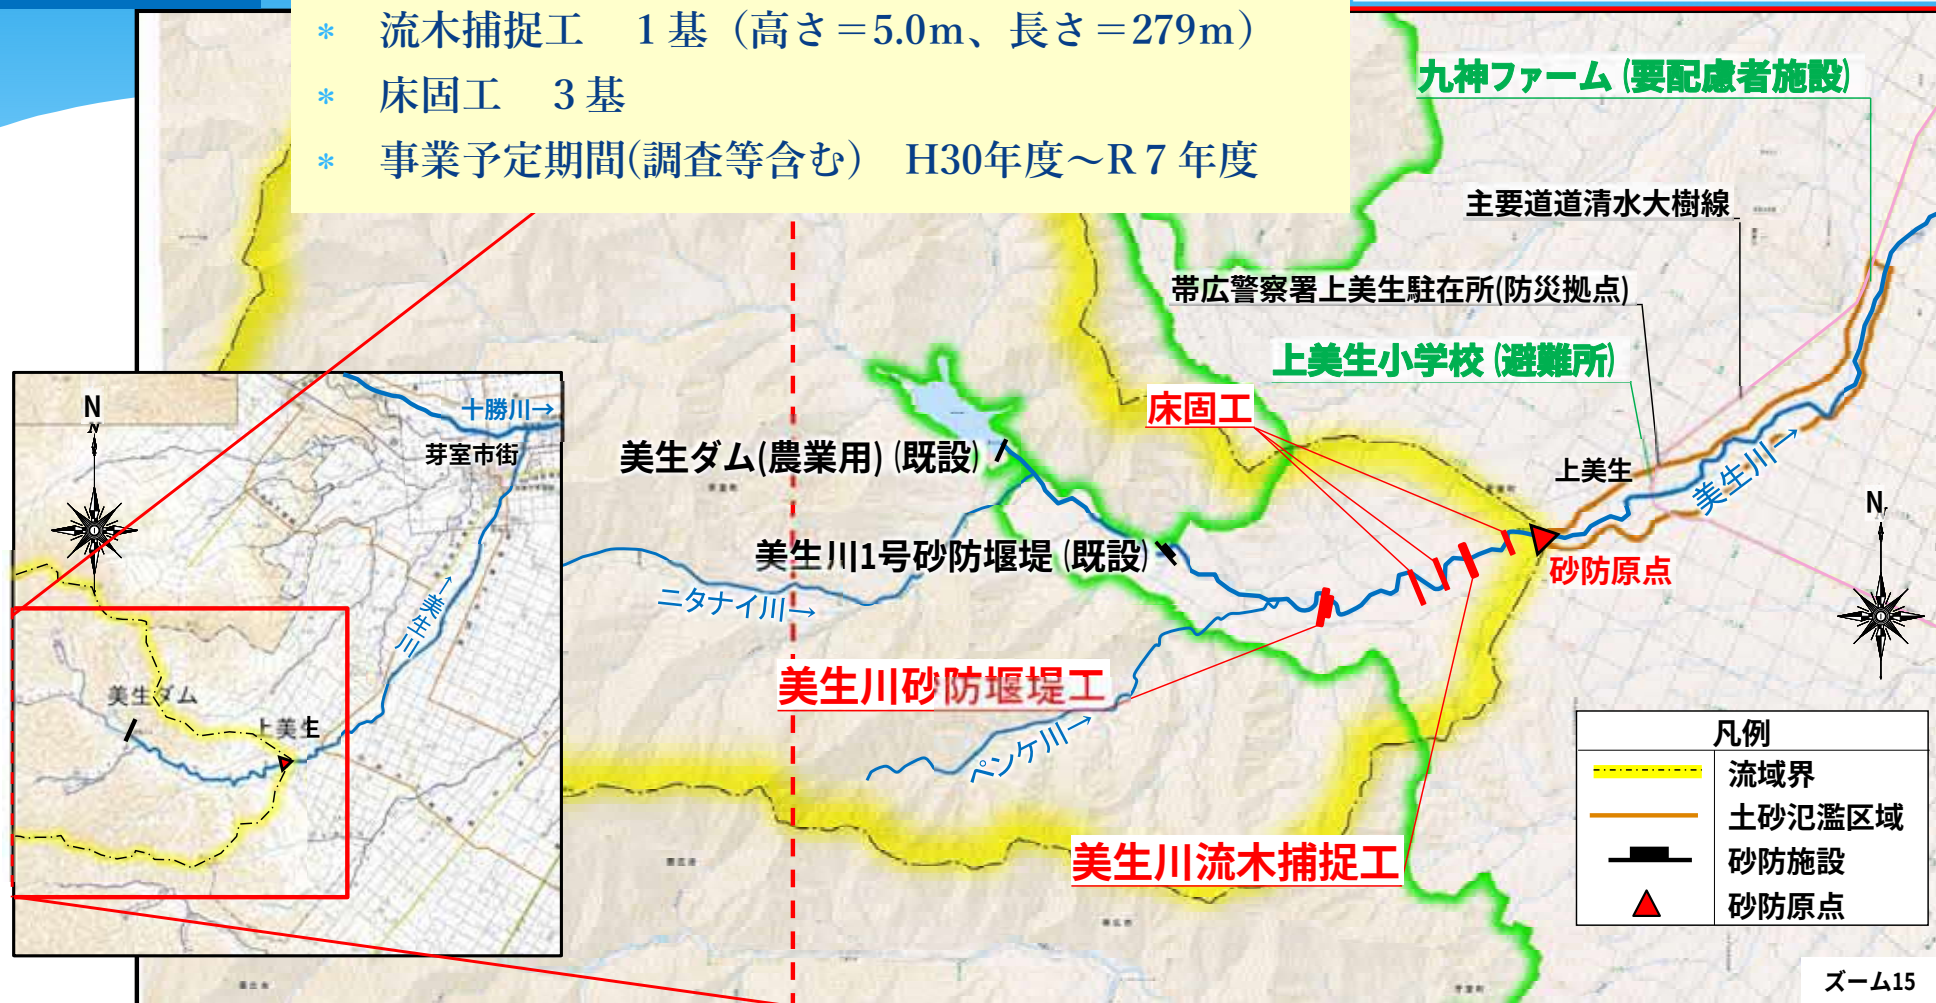
- \* 砂防堰堤 1基 (高さ=8.5m、長さ=374m)
- \* 流木捕捉工 1基 (高さ=5.0m、長さ=279m)
- \* 床固工 3基
- \* 事業予定期間(調査等含む) H30年度～R7年度

砂防えん堤

流木捕捉工
