# 河川事業について

令和 2 年度 第3回北海道管理河川の川づくりワーキング  
令和 3 年（2021年） 2 月 2 6 日

# 1. 帯広川改修工事 ① 帯広川 中流地区

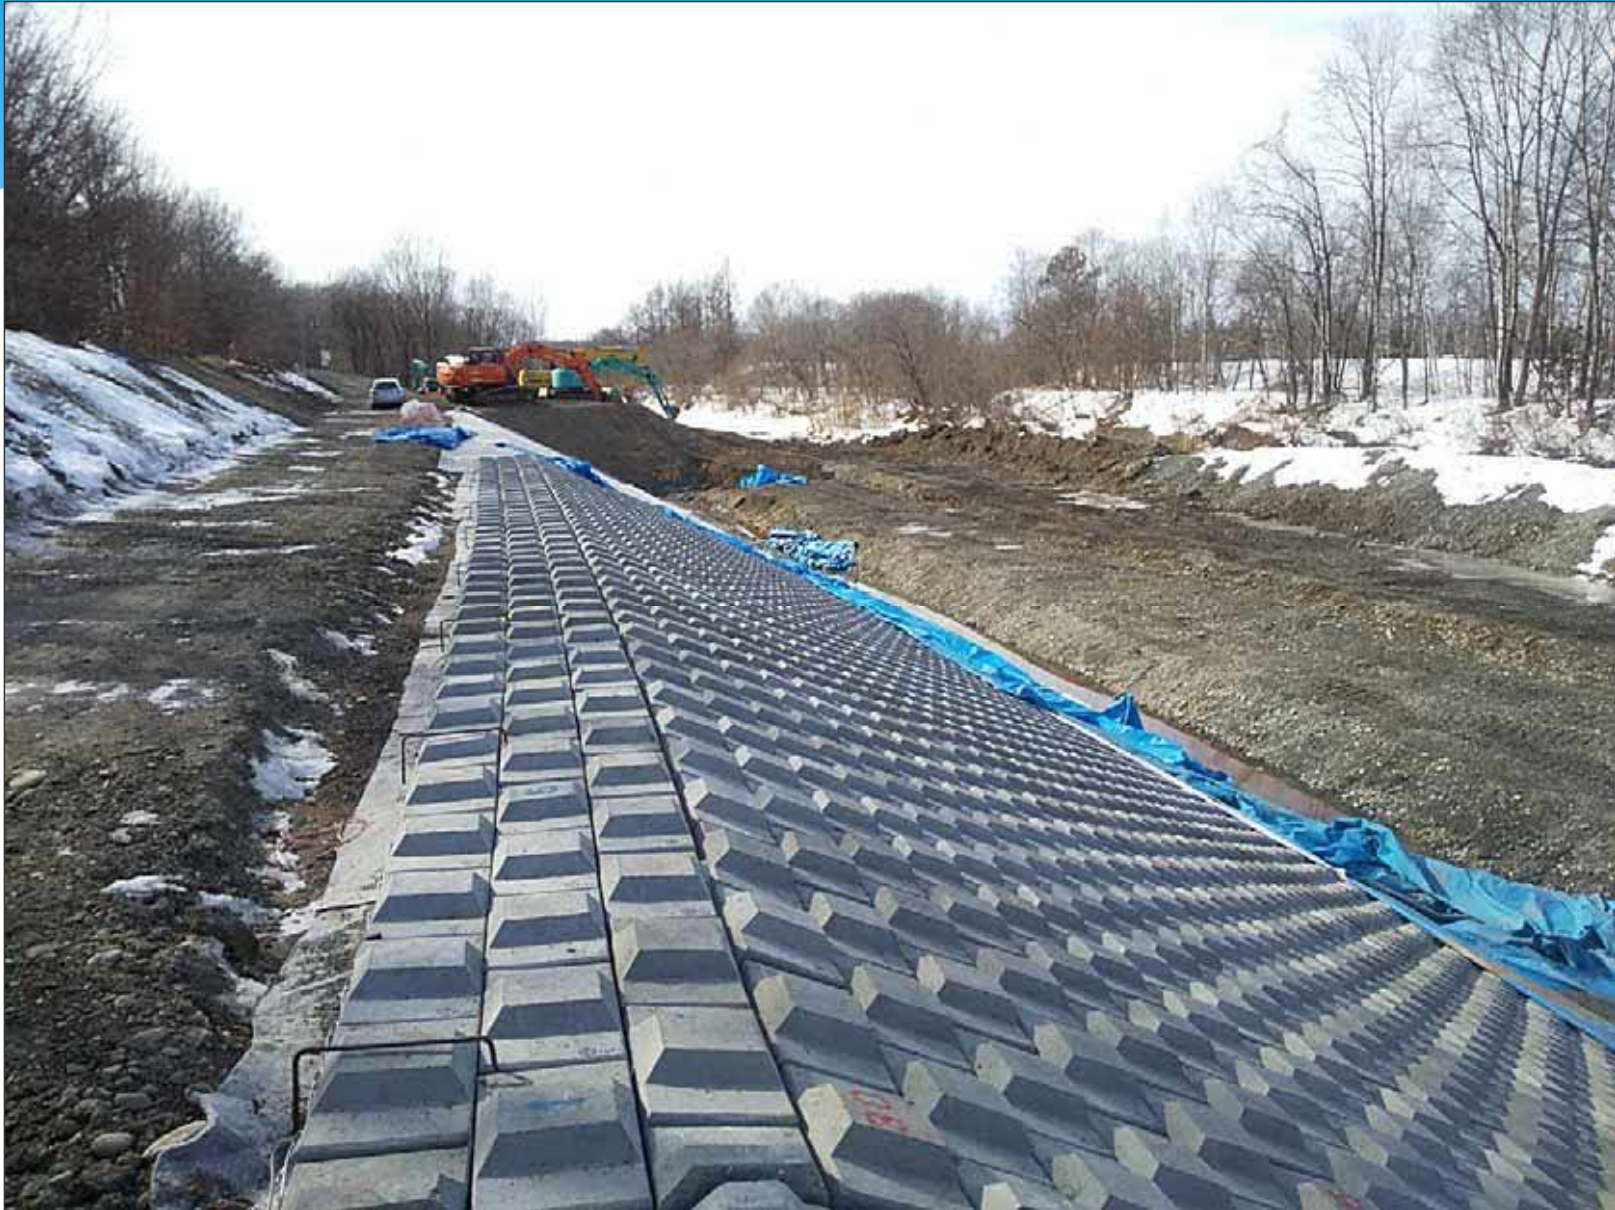
開西橋上流 施工状況(R3.217)

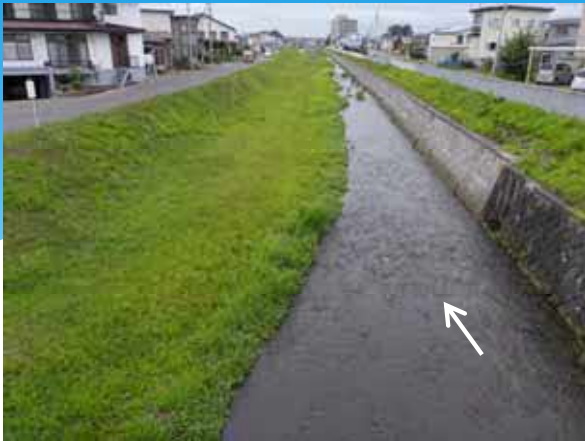
施工前の状況(R2.9.2)

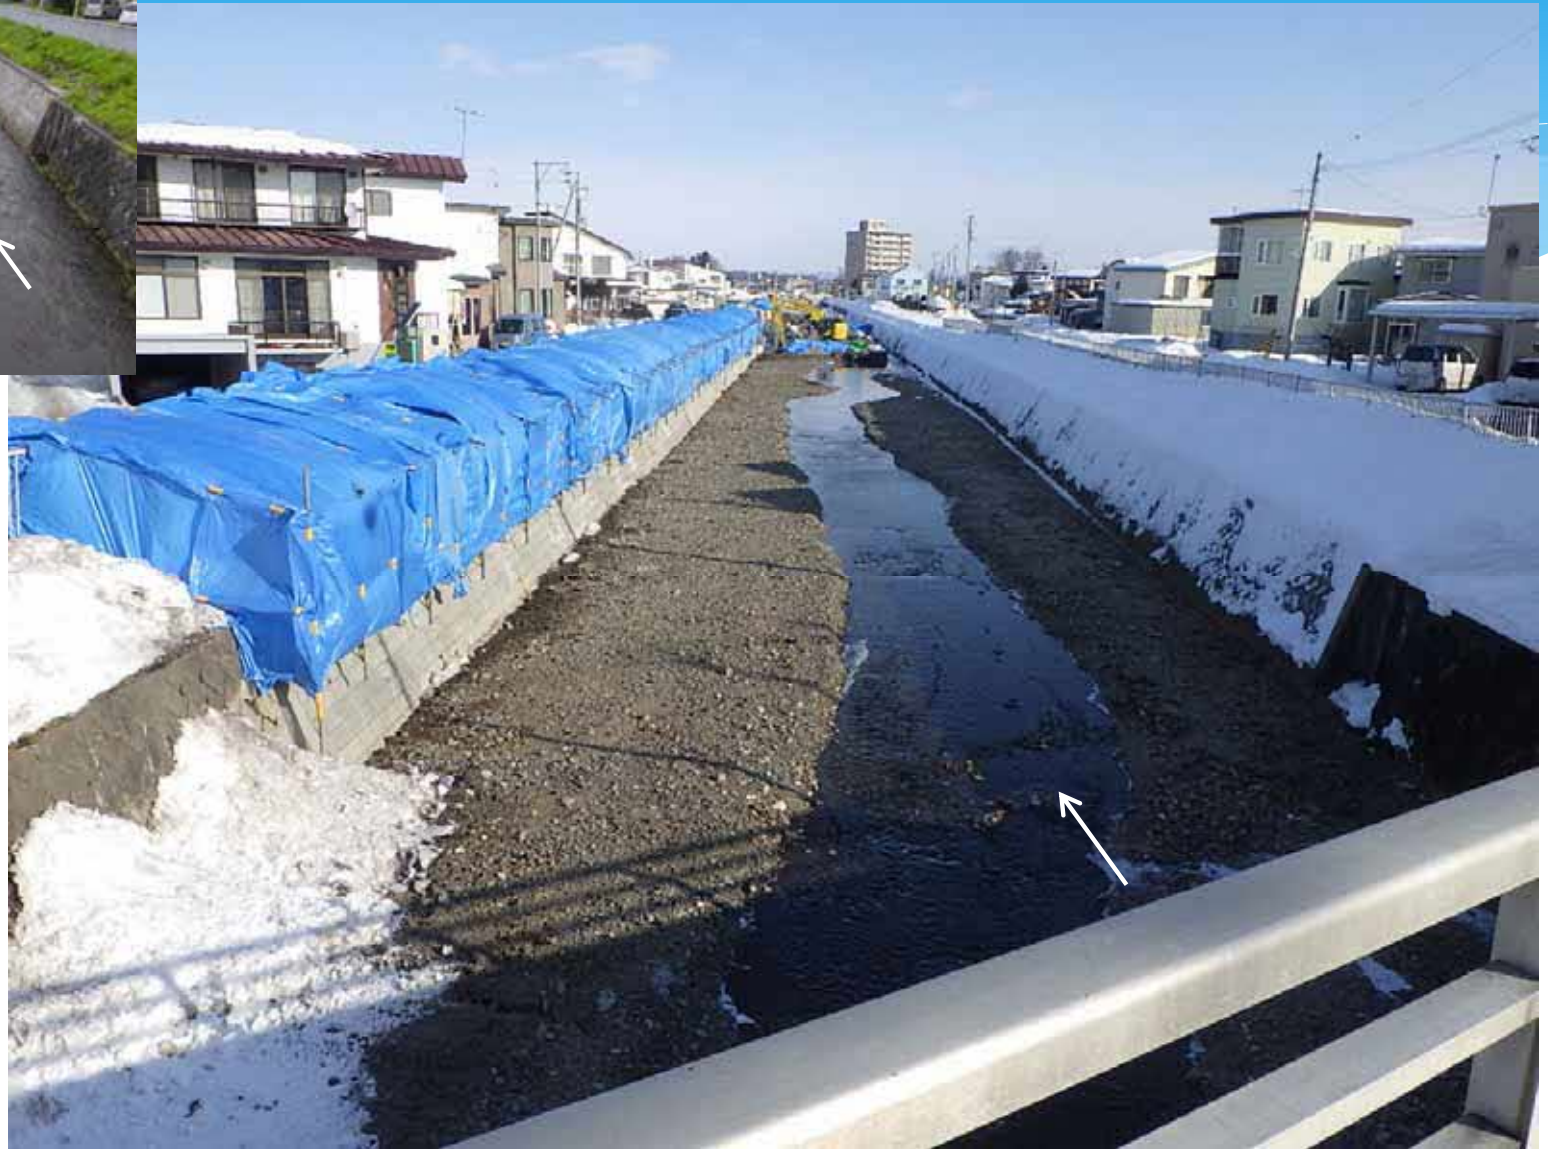
駒追橋下流: 施工状況(R3.2.5)

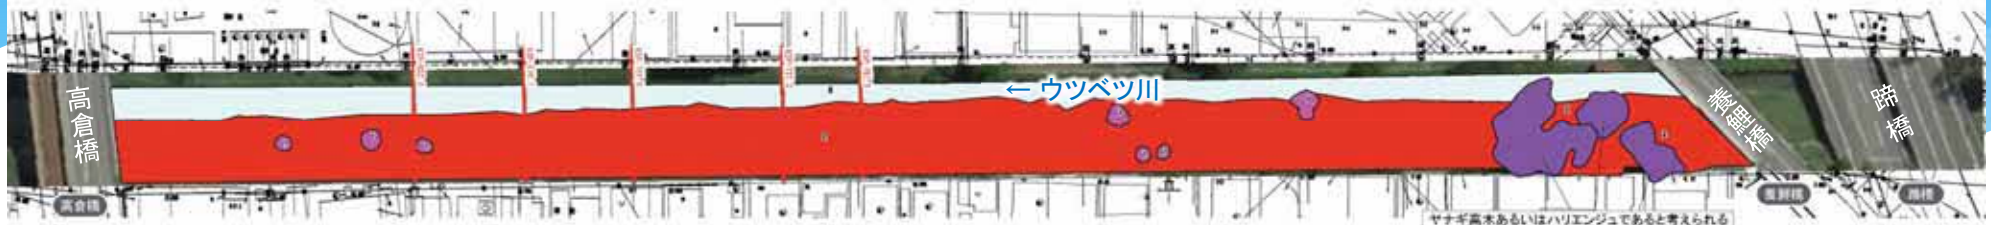
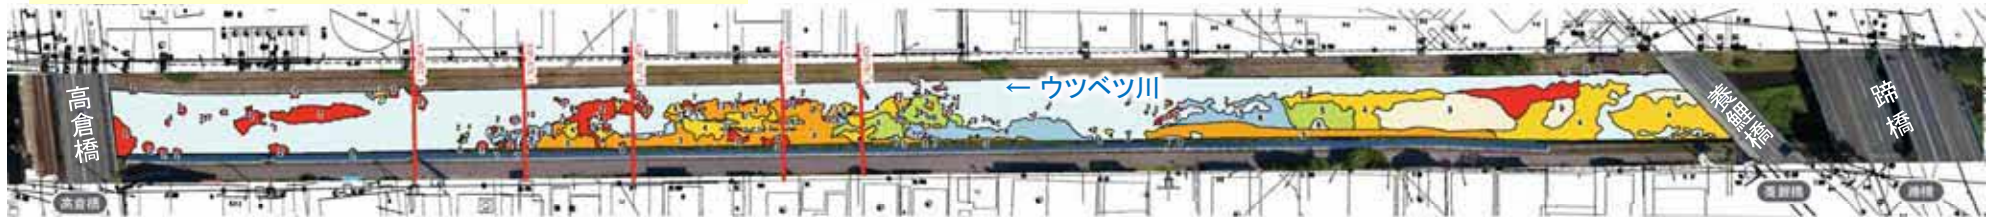
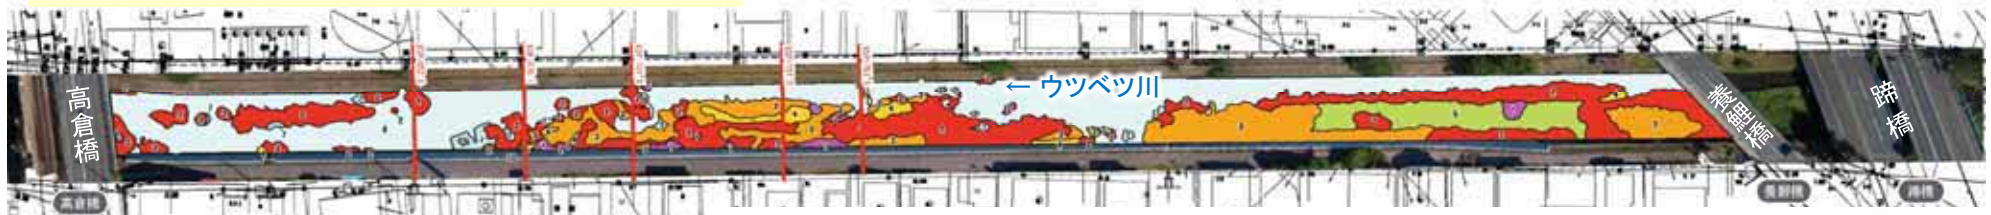
H28年度: 施工前

R1年度: 施工後・バース工4基設置

R2年度: 施工後・バース工4基設置

- ✓ バース工の周辺と下流に  
中州・淵・河岸の入組み  
などができました。
- ✓ 植生が多様化しました。

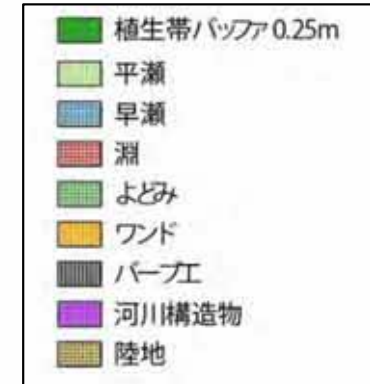
H28年度: 施工前

- ✓ 河川形状は多様だとは言えません。
- ✓ 徐々に瀬淵や植生帯が見られだしています。

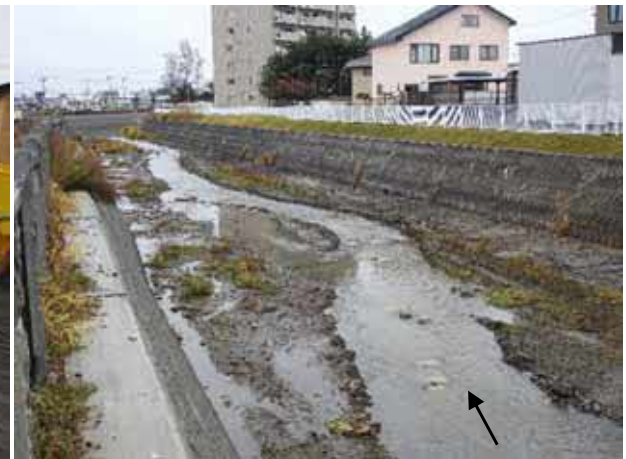
- \* 11月19日、市民団体との協働による整備を実施しました。紅葉委員と河合委員が参加しました。
  - 蛇行した流れと水深のある流路の掘削
  - 流れに自然な変化をもたらす大きめの玉石設置
- \* 流路は、遡上が確認されていた魚類がより遡上しやすいよう、水深15cmを目安に、現場状況を確認し合いながら掘削しました。
- \* 雨が降る中の作業となり、どんぐり保育所の子供たちの見学は見送りました。

蛇行し玉石が設置された流路

- 既設護岸に影響を与えない様に留意しながら、目標とする掘削幅や平面線形を大雑把に伝えての施工であったが、とても良い形に仕上げていただいた。
- 机上の設計にとらわれずに現場で自由に作業できる機会は珍しく、今回、河川管理者のご理解を得て実現したことが、これからも好事例として引き継がれてほしい。
- 本来は機械で溝を掘るのではなく、工事実施後に何度かの出水を経て、河川自体の力で滲筋が出来上がってくるのだろうが、実際にサクラマスの遡上がある状況では、今回のような最低限の人為的関与は妥当なことであるとする。
- 今後、滲筋がどう維持されるか、また、どの様に変化するのかを追跡して行きたい。

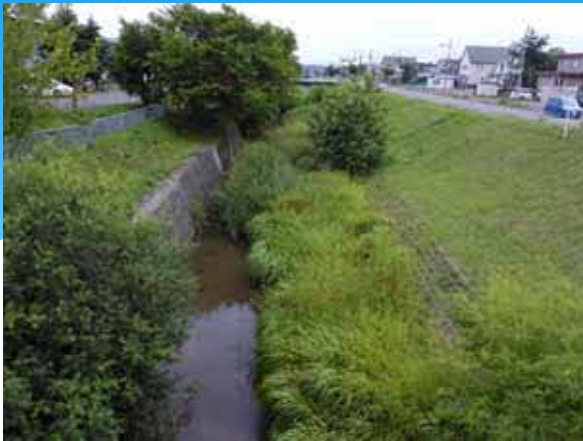
施工前の状況(R2.8.4)

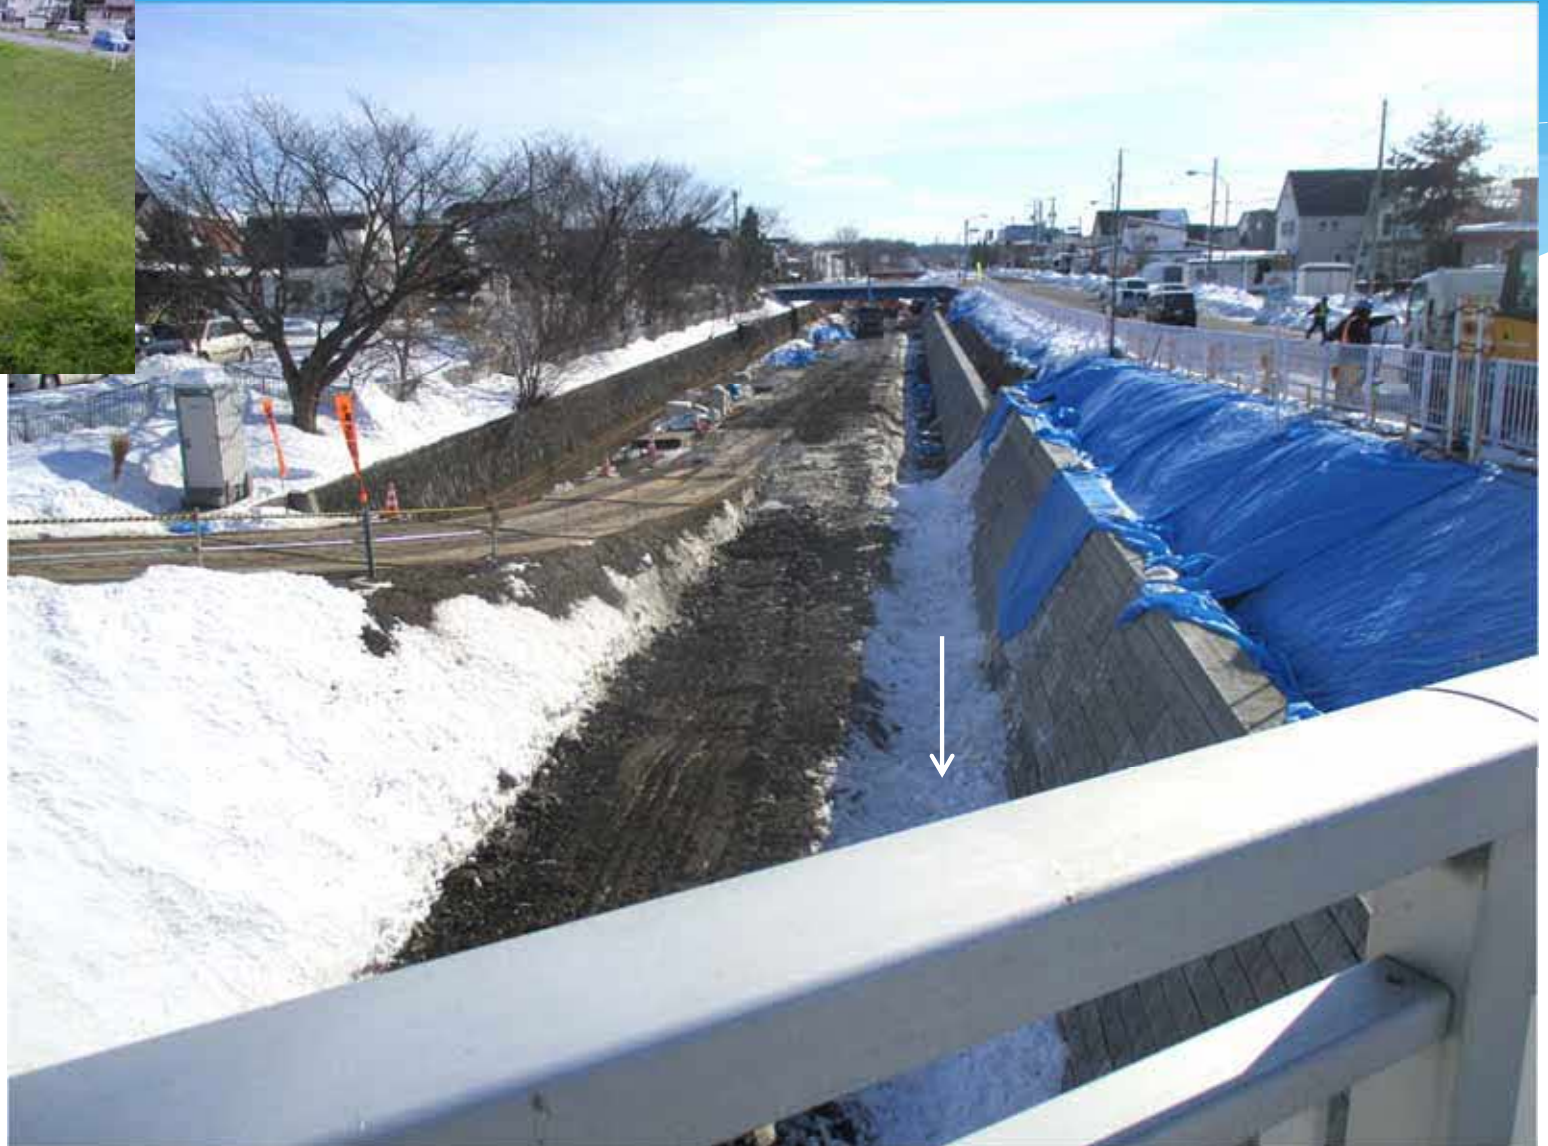
柏林台橋上流: 施工状況(R3.2.5)
