3. 令和3年度 道路事業及び自然環境調査_中間報告

道路事業中間報告

3-2.植物調査中間報告

令和3年度 モアショロ原野螺湾足寄停車場線 モアショロ原野地区の環境影響に関する 第1回ワークショップ

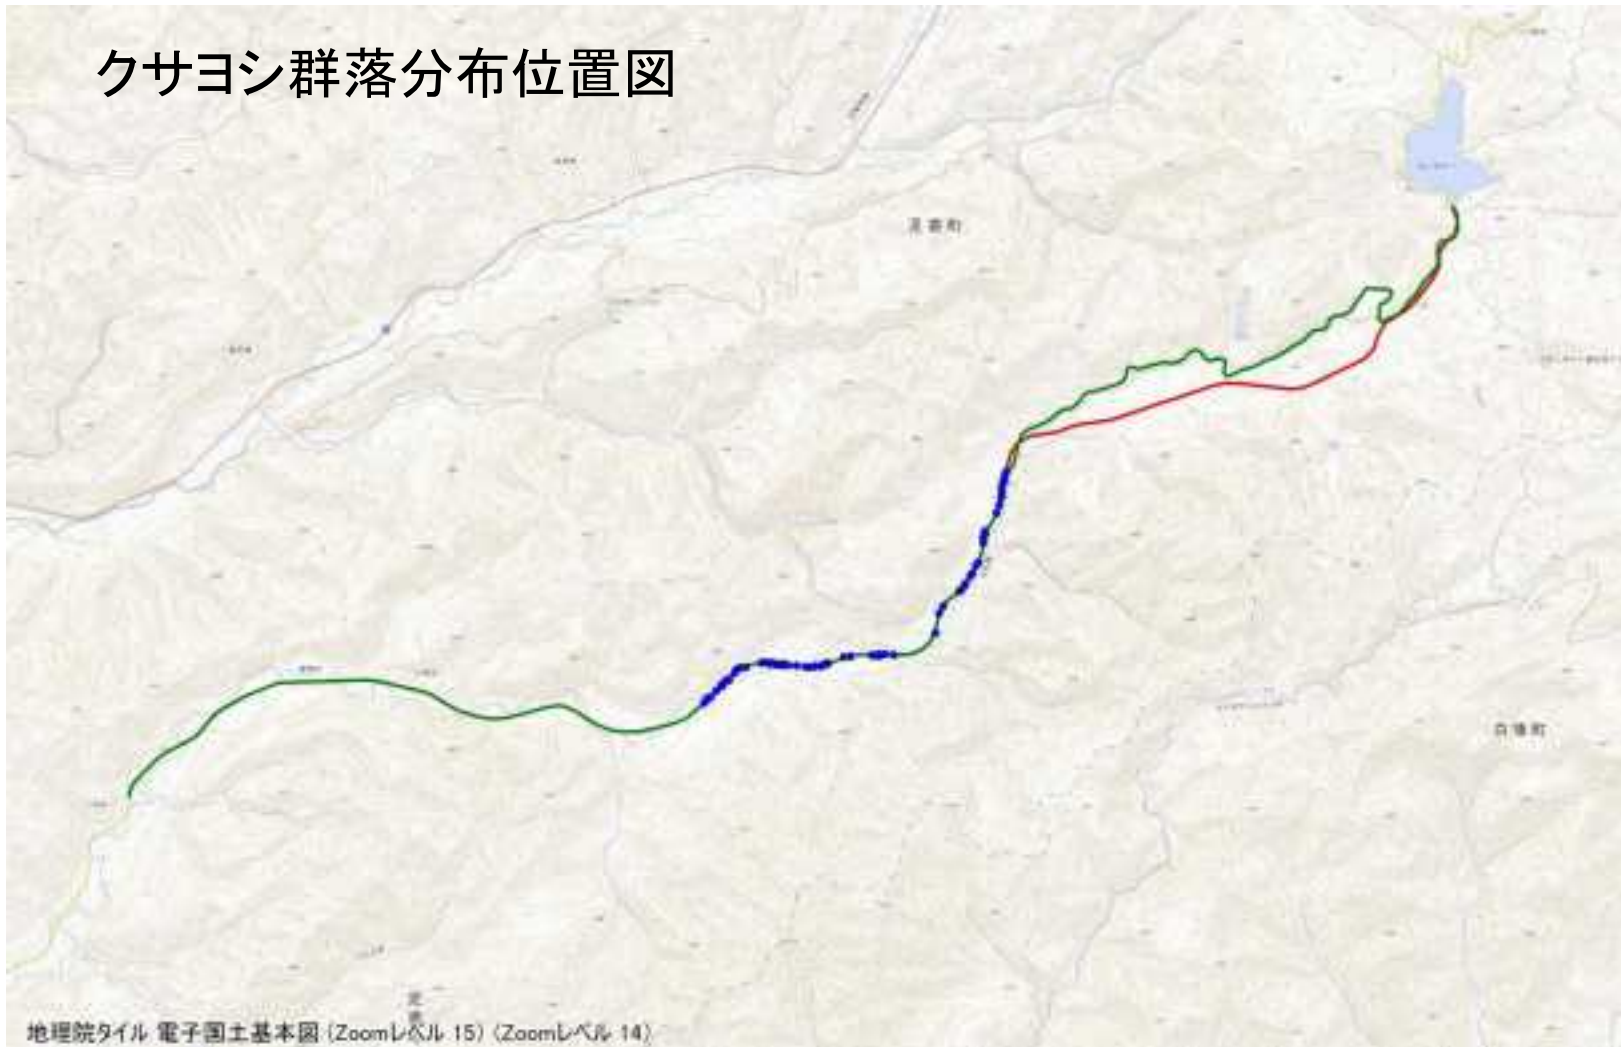
クサヨシ群落分布位置図

1.在来種導入候補種賦存量調査

科名	種名	群落規模		1m ² 当	1花序当	1m ² (1本)当	
		面積(m ²)	本数	花序数	種子数	推定種子数	
草本植物	イネ	ホガエリガヤ	440	-	54.3	9.9	523
		イワノガリヤス	47	-	25	483	12083
		ミヤマネズミガヤ	315	-	26.3	64	1865
		クサヨシ	795	-	68	255	19614
		フォーリーガヤ	50	-	26.3	6.6	175
	キク	オオヨモギ	560	-	22.3	調査中	調査中
		アキタブキ	474	-	1.7	77.2	6946
木本植物	ツゲ	フッキソウ	776	-	29	1.8	51.7
	マメ	ヤマハギ	-	94	-	1	(436)
	バラ	ホザキナナカマド	205	-	25.7	調査中	調査中
		ホザキシモツケ	55	-	25	調査中	調査中
	カバノキ	ミヤマハンノキ	-	27	-	調査中	調査中
	アジサイ	ノリウツギ	-	6	-	調査中	調査中

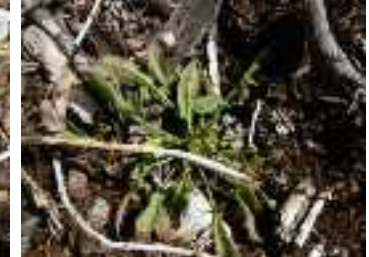
ハリザキヤマガラシ

アメリカオニアザミ以外の外来種

伐採後に侵入した外来種の大半は、**エゾシカ食害の影響により9月調査時にはほぼ消失**
