# 砂防事業について

令和3年度 第1回北海道管理河川の川づくりワーキング  
令和3年（2021年）10月26日

# 1. 居辺川砂防工事 ①事業の概要

## 2. 美生川砂防事業 ① 事業の概要

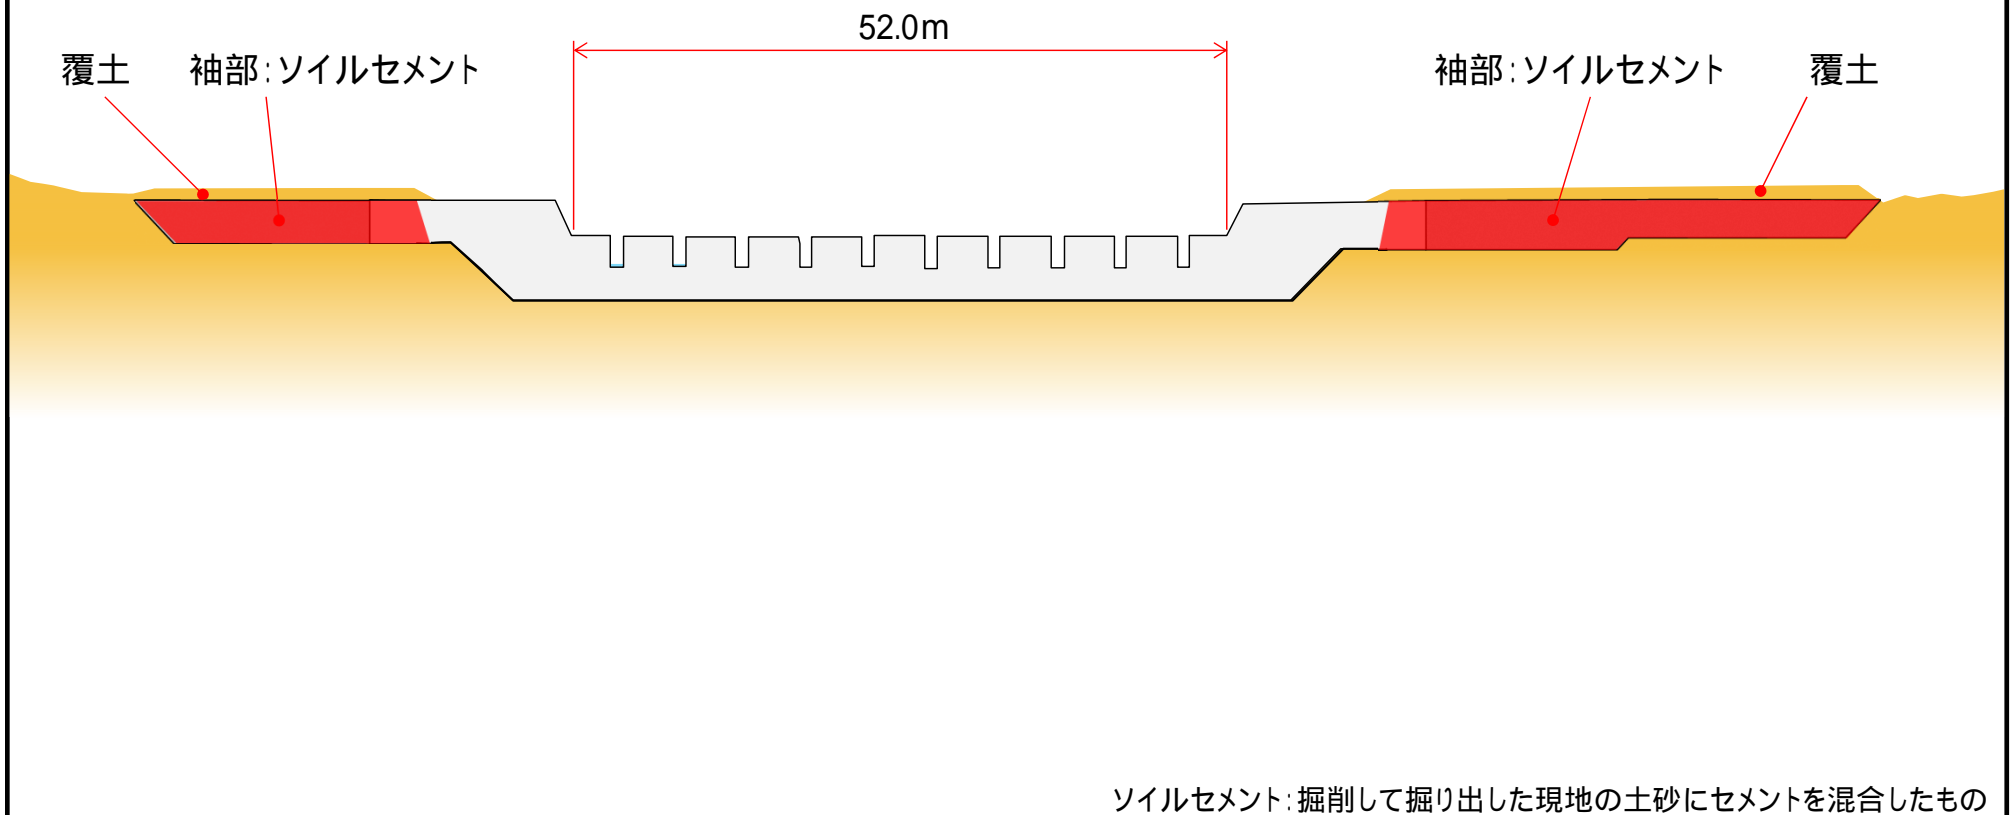
10号床固工 施工概要図(イメージ横断図:下流から見たところ)

■:R3年度施工部分

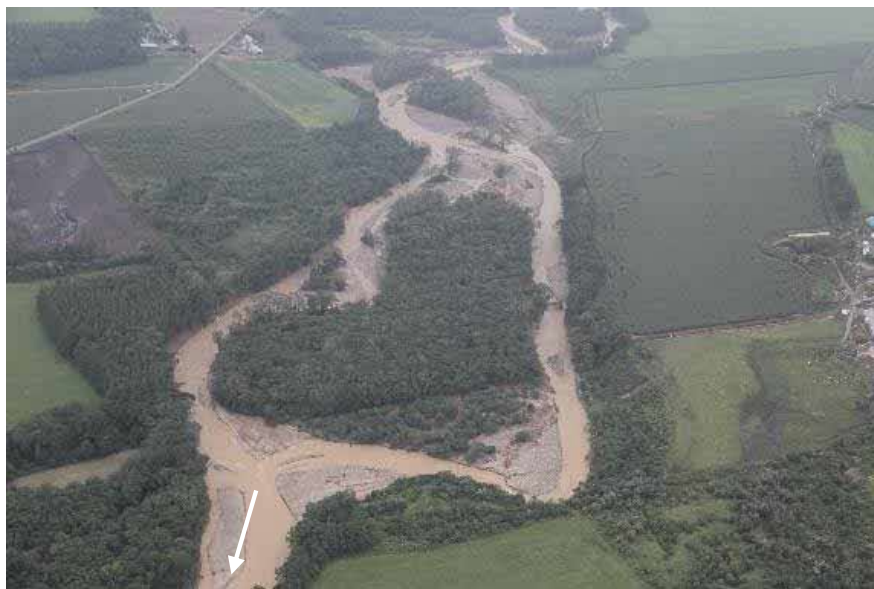
H28年災害時の砂防区間下流部

- \* H28年災害に伴う豪雨により、大規模な流路の蛇行・洪水氾濫・土砂流出が発生しました。その結果、流域内に不安定土砂や流木が堆積しているため、今後の出水に伴う土砂流出被害から、下流の保全対象を守る事を目的に実施します。

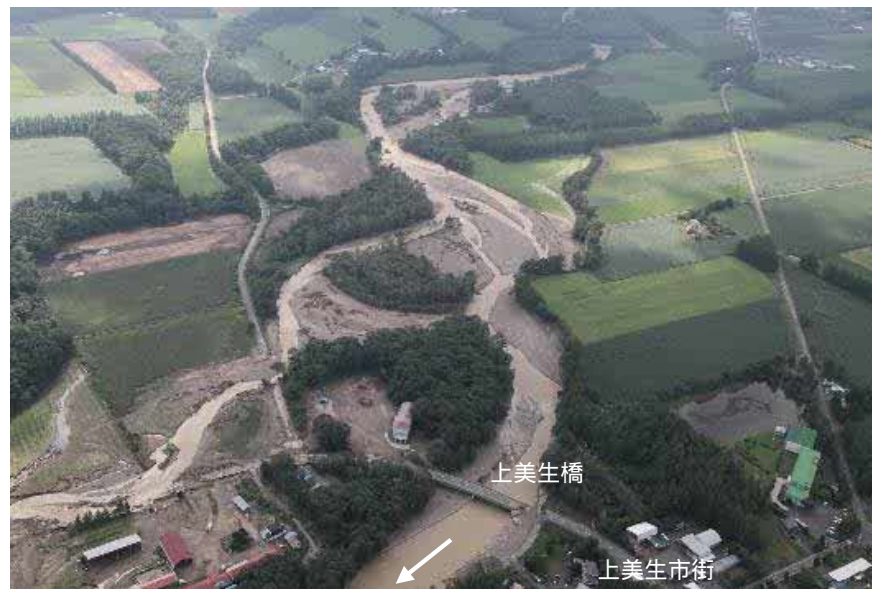
H28年災害時の上美生橋付近

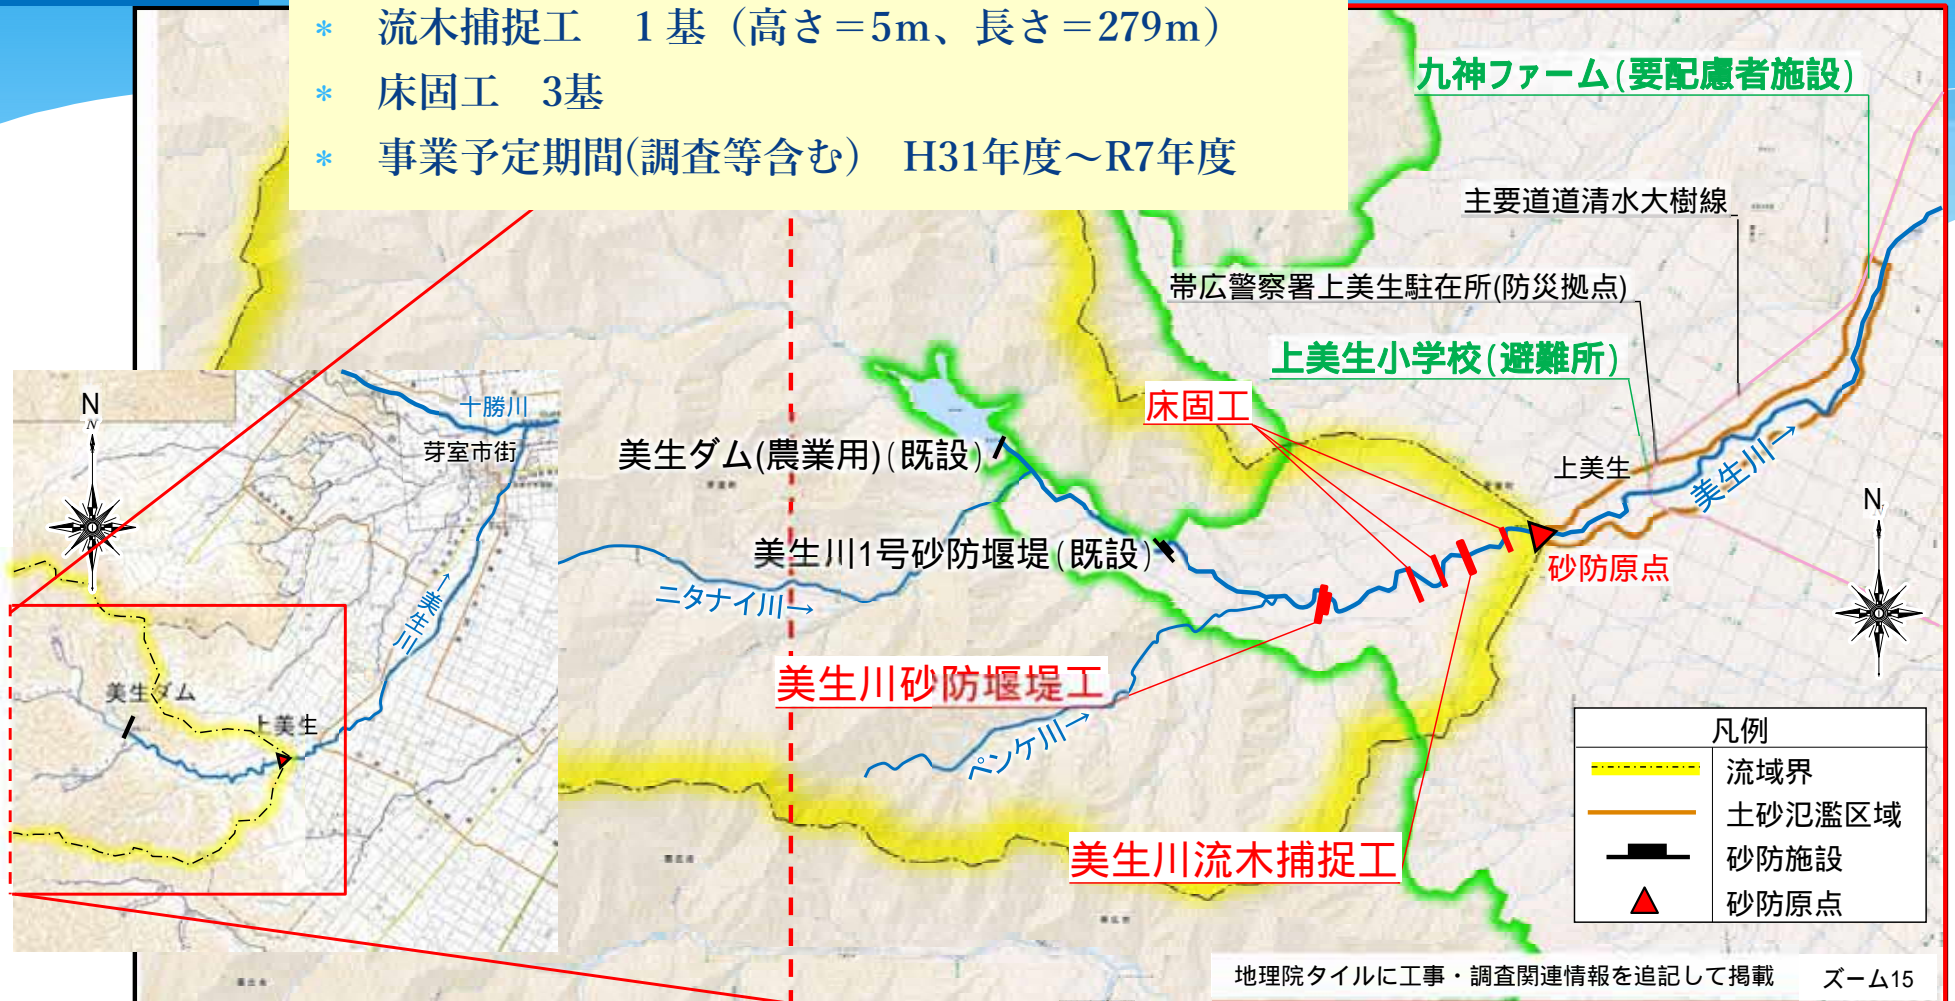
- \* 砂防えん堤 1基 (高さ=11m、長さ=376m)
- \* 流木捕捉工 1基 (高さ=5m、長さ=279m)
- \* 床固工 3基
- \* 事業予定期間(調査等含む) H31年度~R7年度

砂防えん堤

流木捕捉工
