# 河川事業について

令和3年度 第1回北海道管理河川の川づくりワーキング  
令和3年（2021年）10月26日

# 1. 帯広川改修工事 ① 帯広川 中流地区

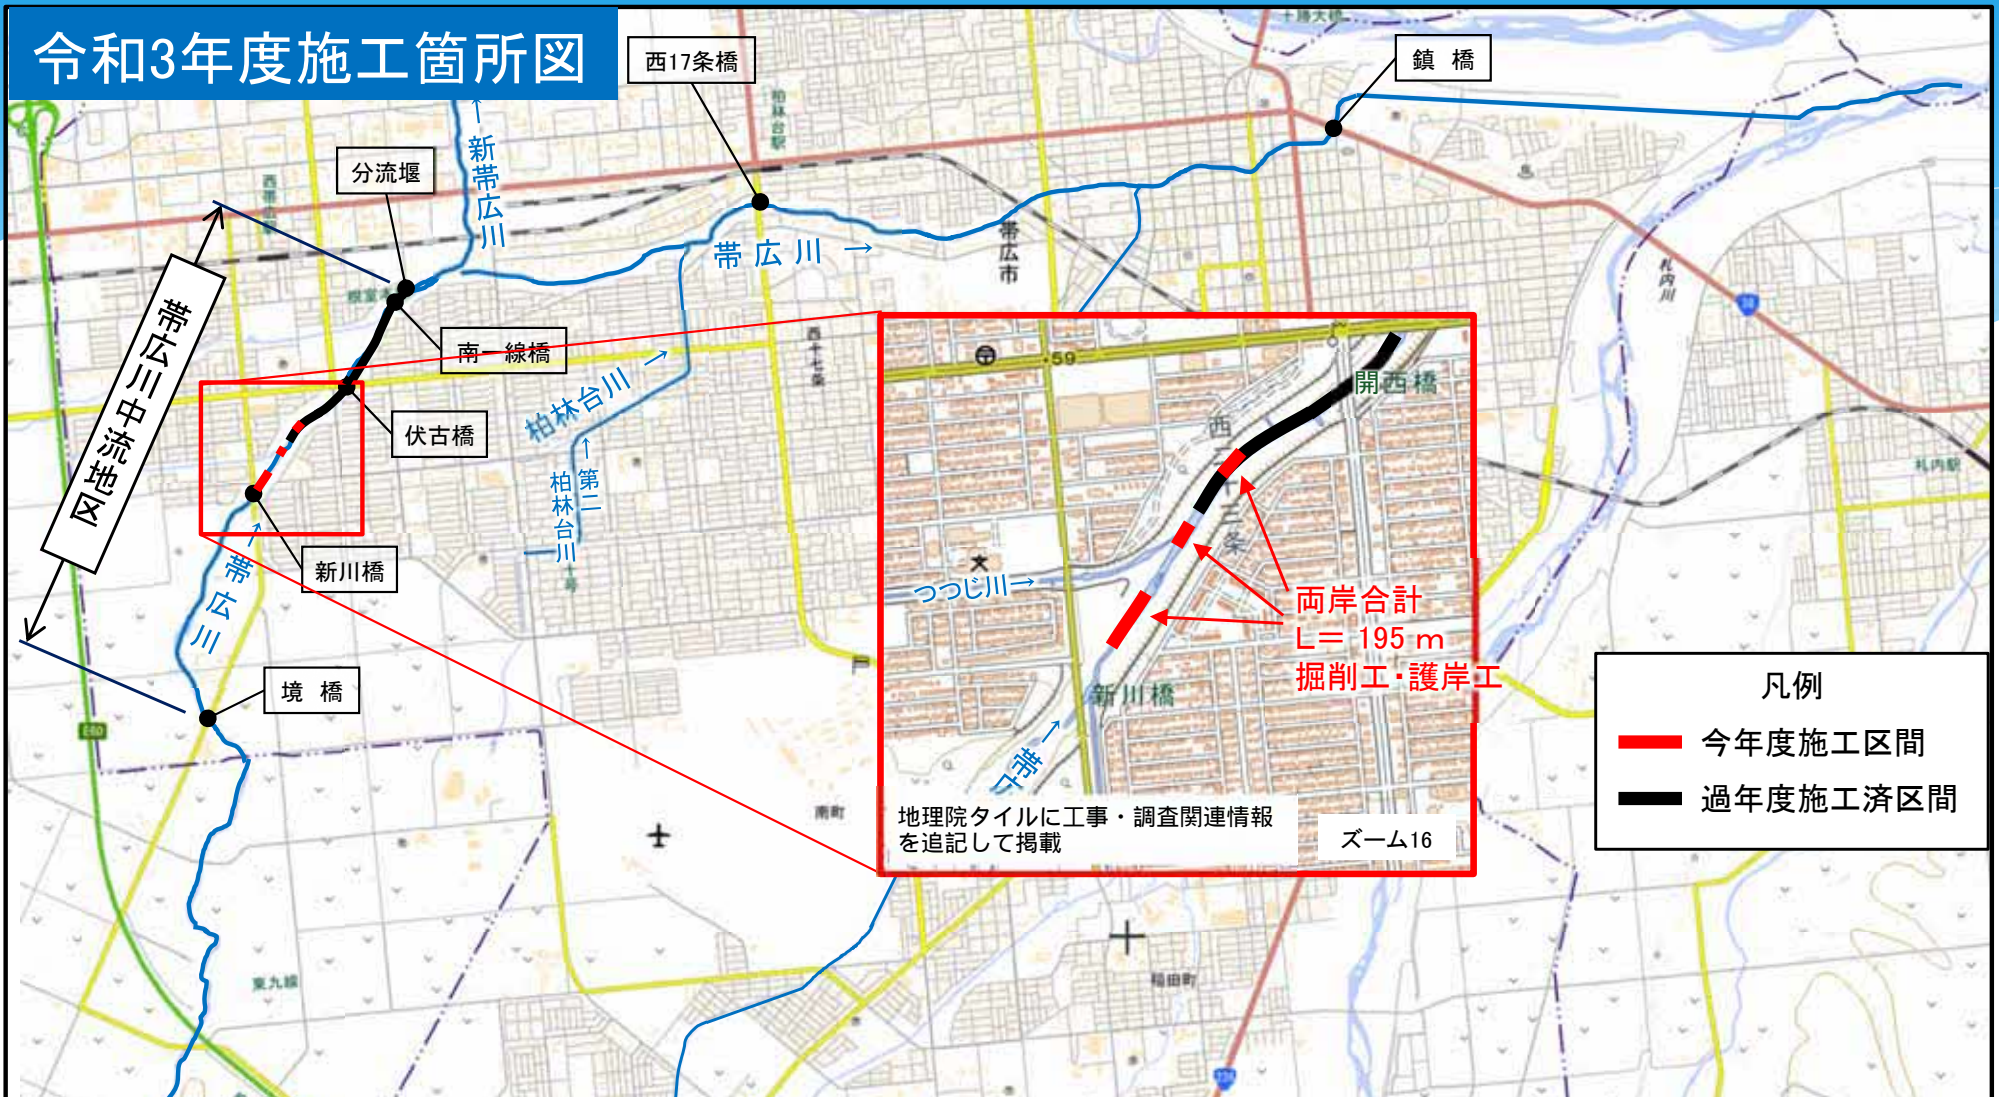
令和3年度施工箇所図

凡例  
— 今年度施工区間  
— 過年度施工済区間

| 工事箇所 | 内容 | 延長 | 施工期間 |
| 開西橋上流<br>～新川橋下流 | 掘削工・護岸工 | 延長 195m (3区間両岸合計) | 10月～3月 |

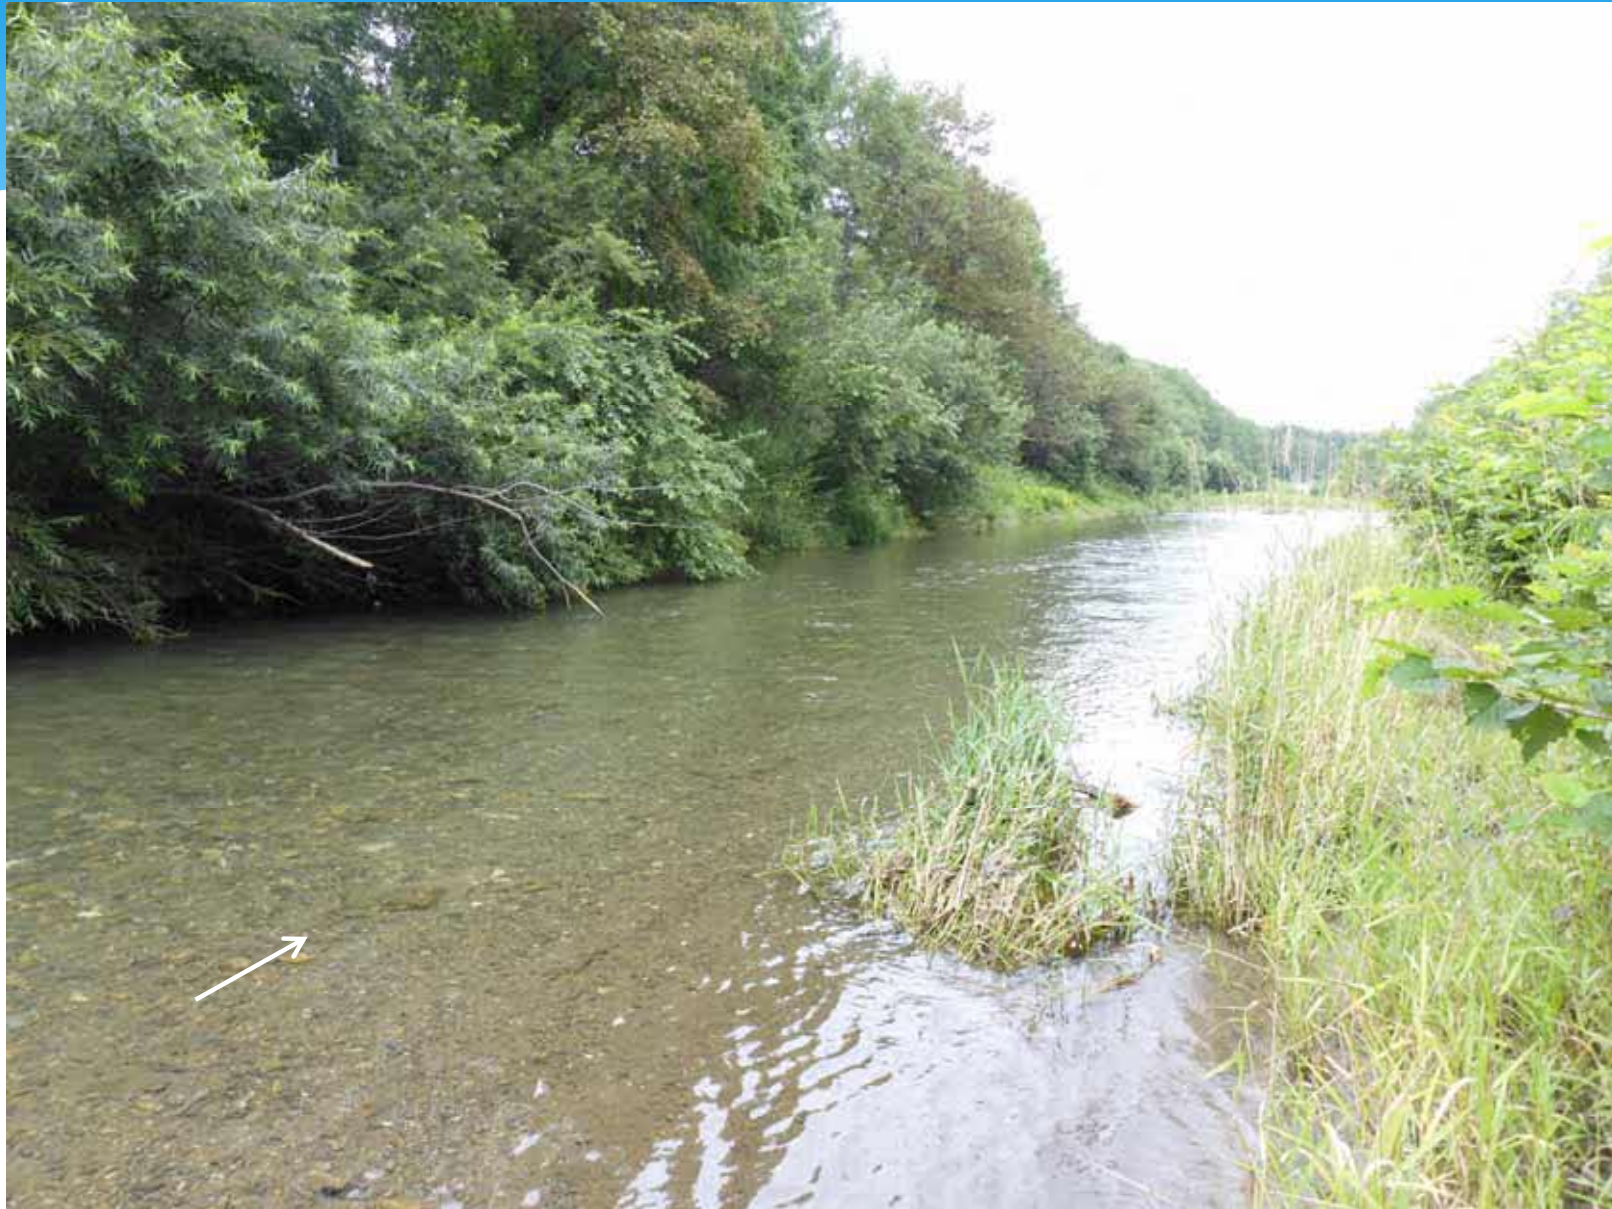
新川橋下流 施工予定箇所状況 (R3.8.17)

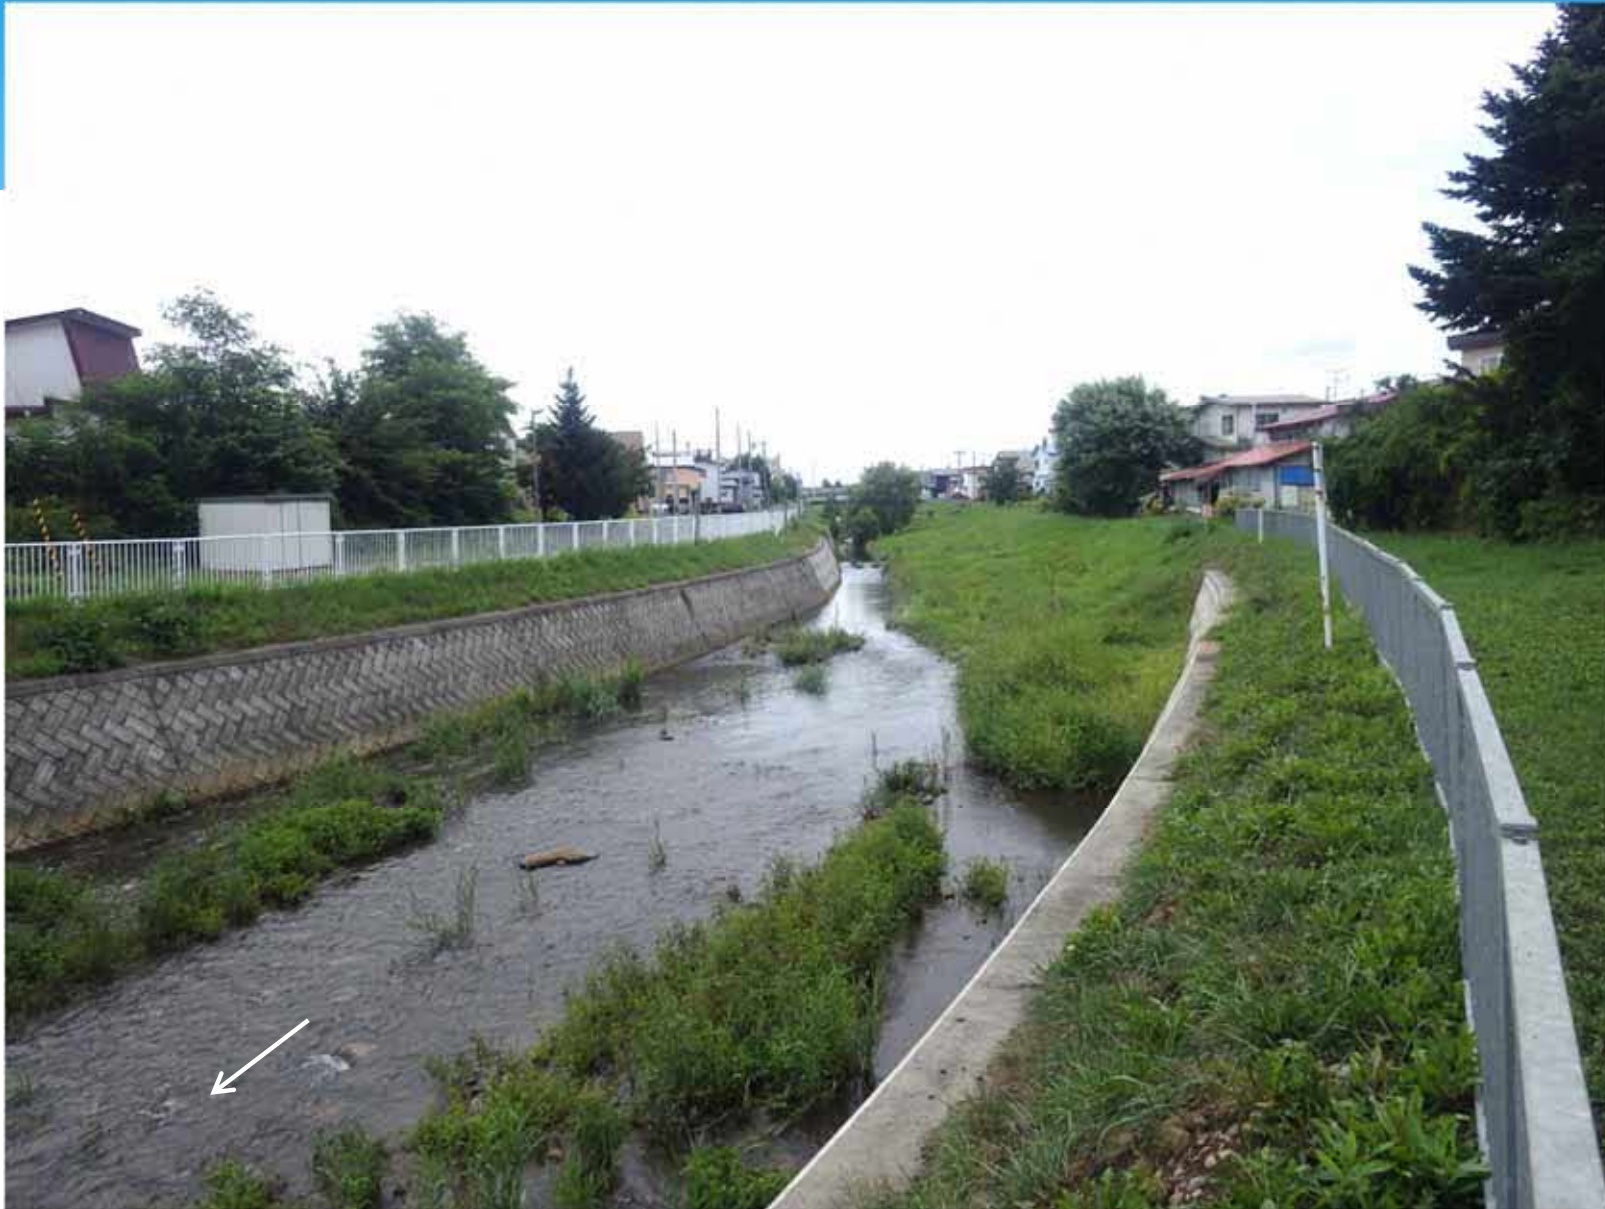
駒追橋上流:施工予定箇所状況(R3.8.12)

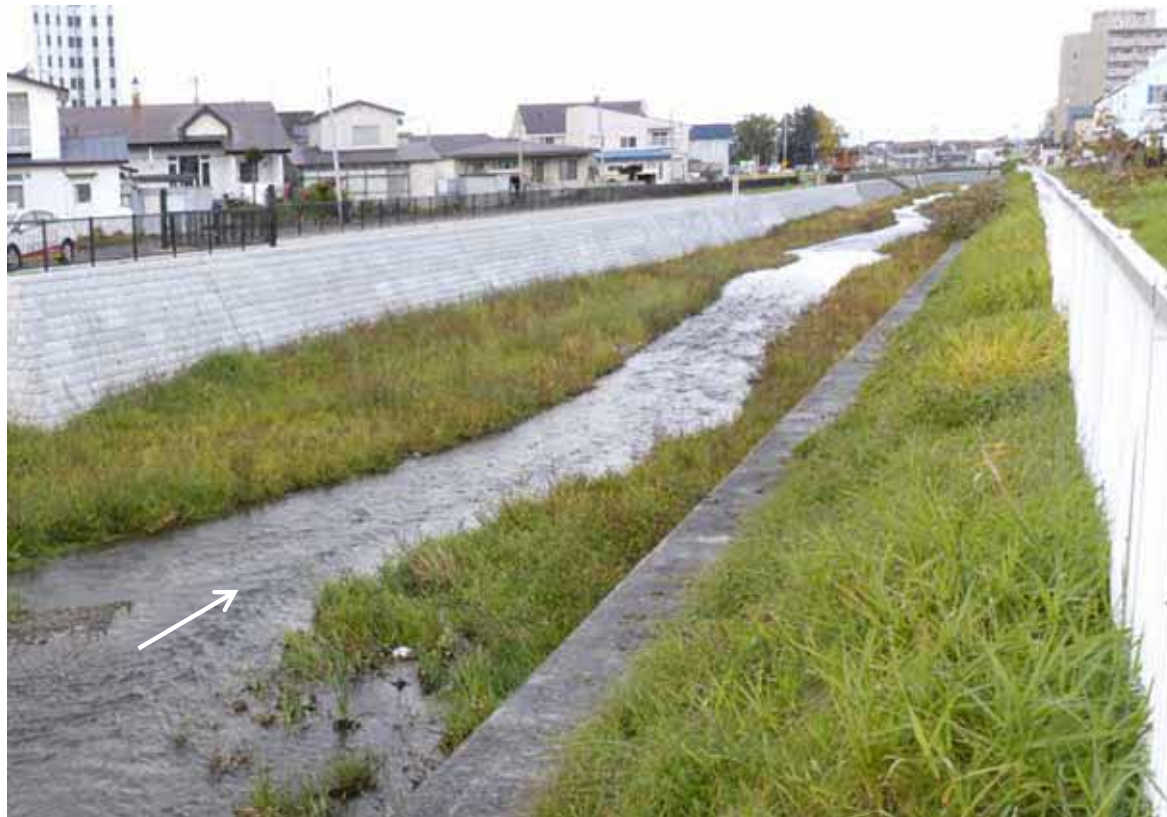
- \* 植物調査結果で重要種が施工区間にある場合は、下流の過年度施工区間に移植しています。
- \* 蛇行した低々水路を掘削し、**重要種魚類**の遡上に配慮しています。

駒追橋下流：施工済み箇所の水路状況 (R3.10.22)

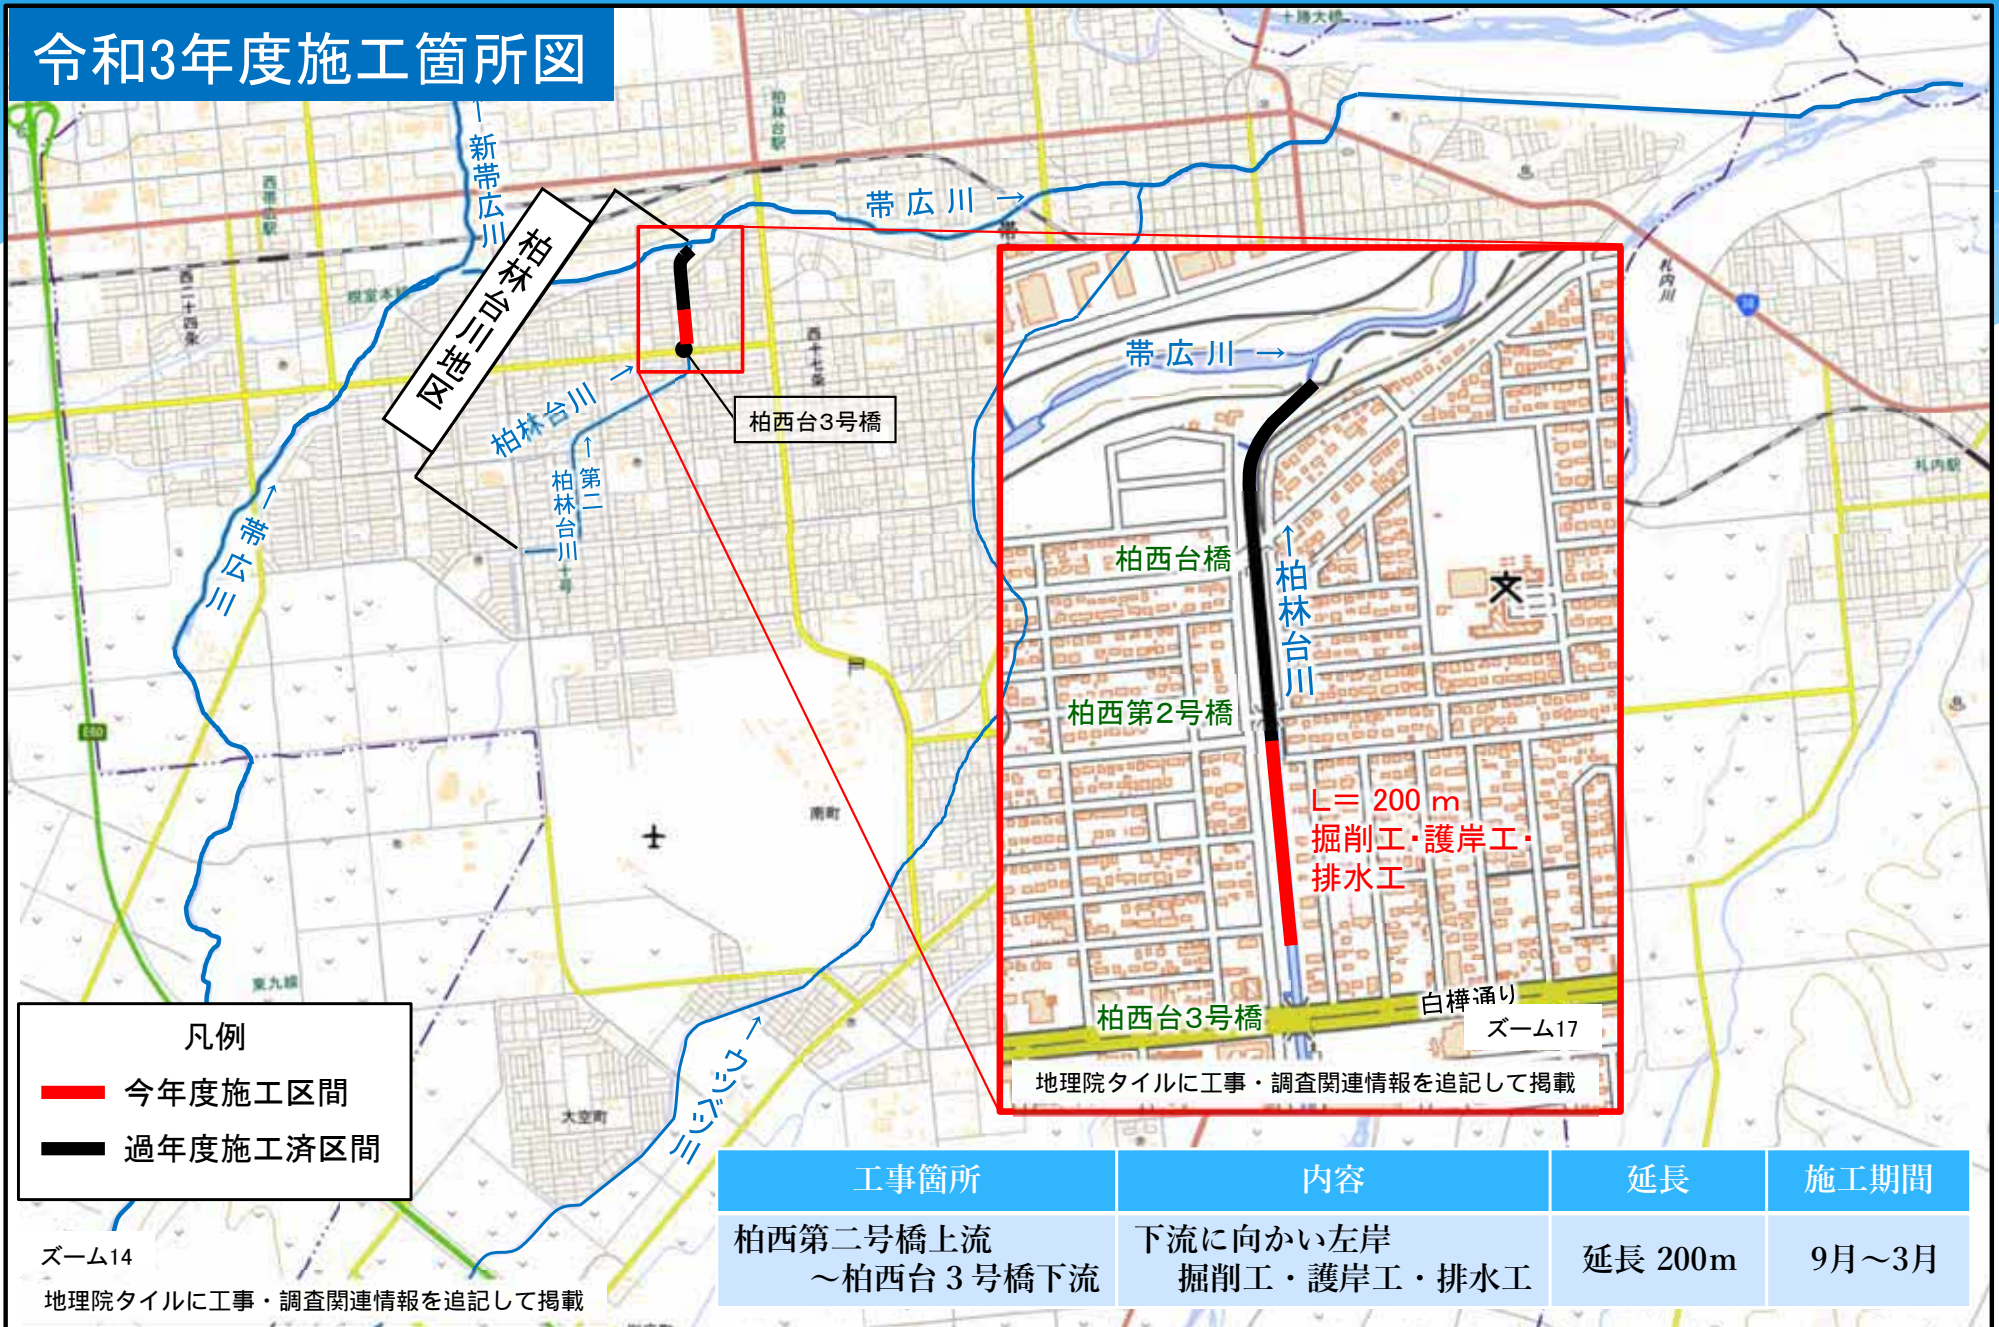
### 令和3年度施工箇所図

地理院タイルに工事・調査関連情報を追記して掲載

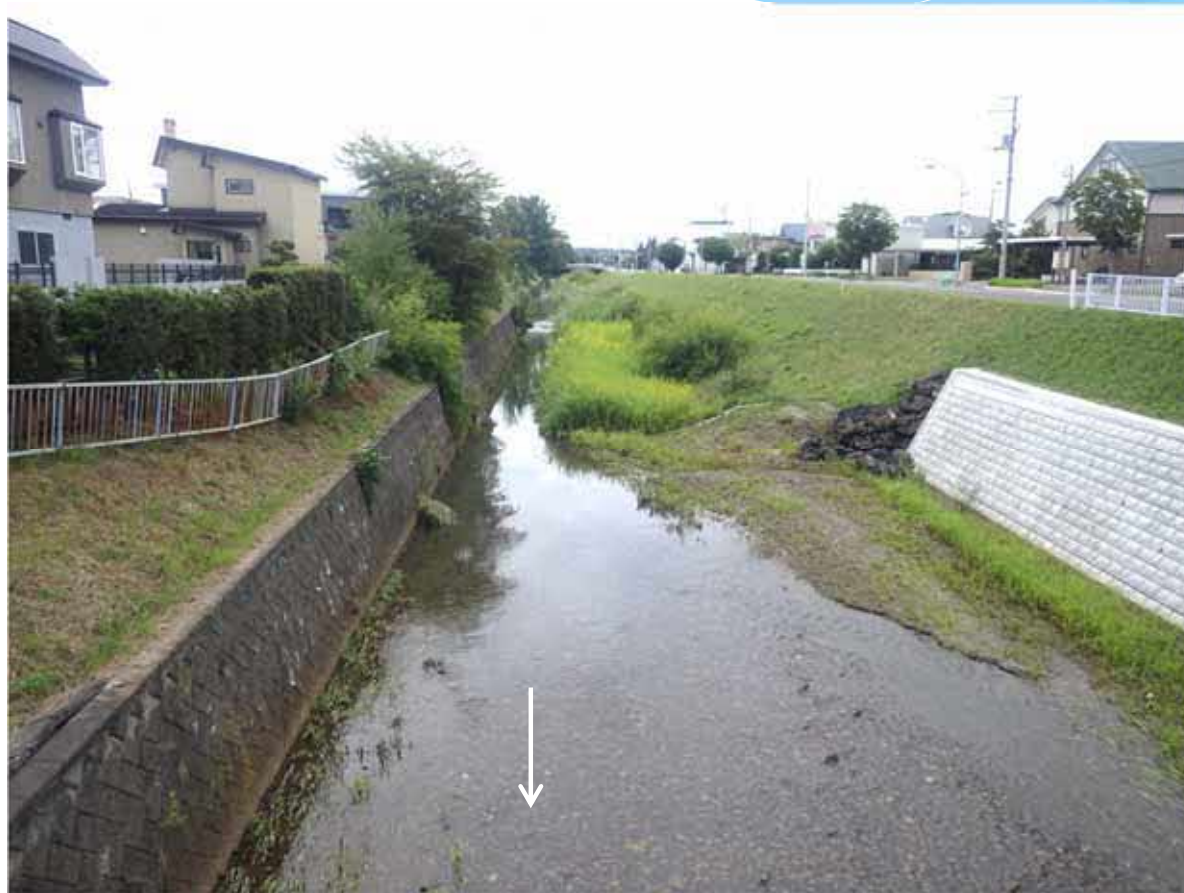
柏西第2号橋上流 施工予定箇所状況 (R3.8.12)

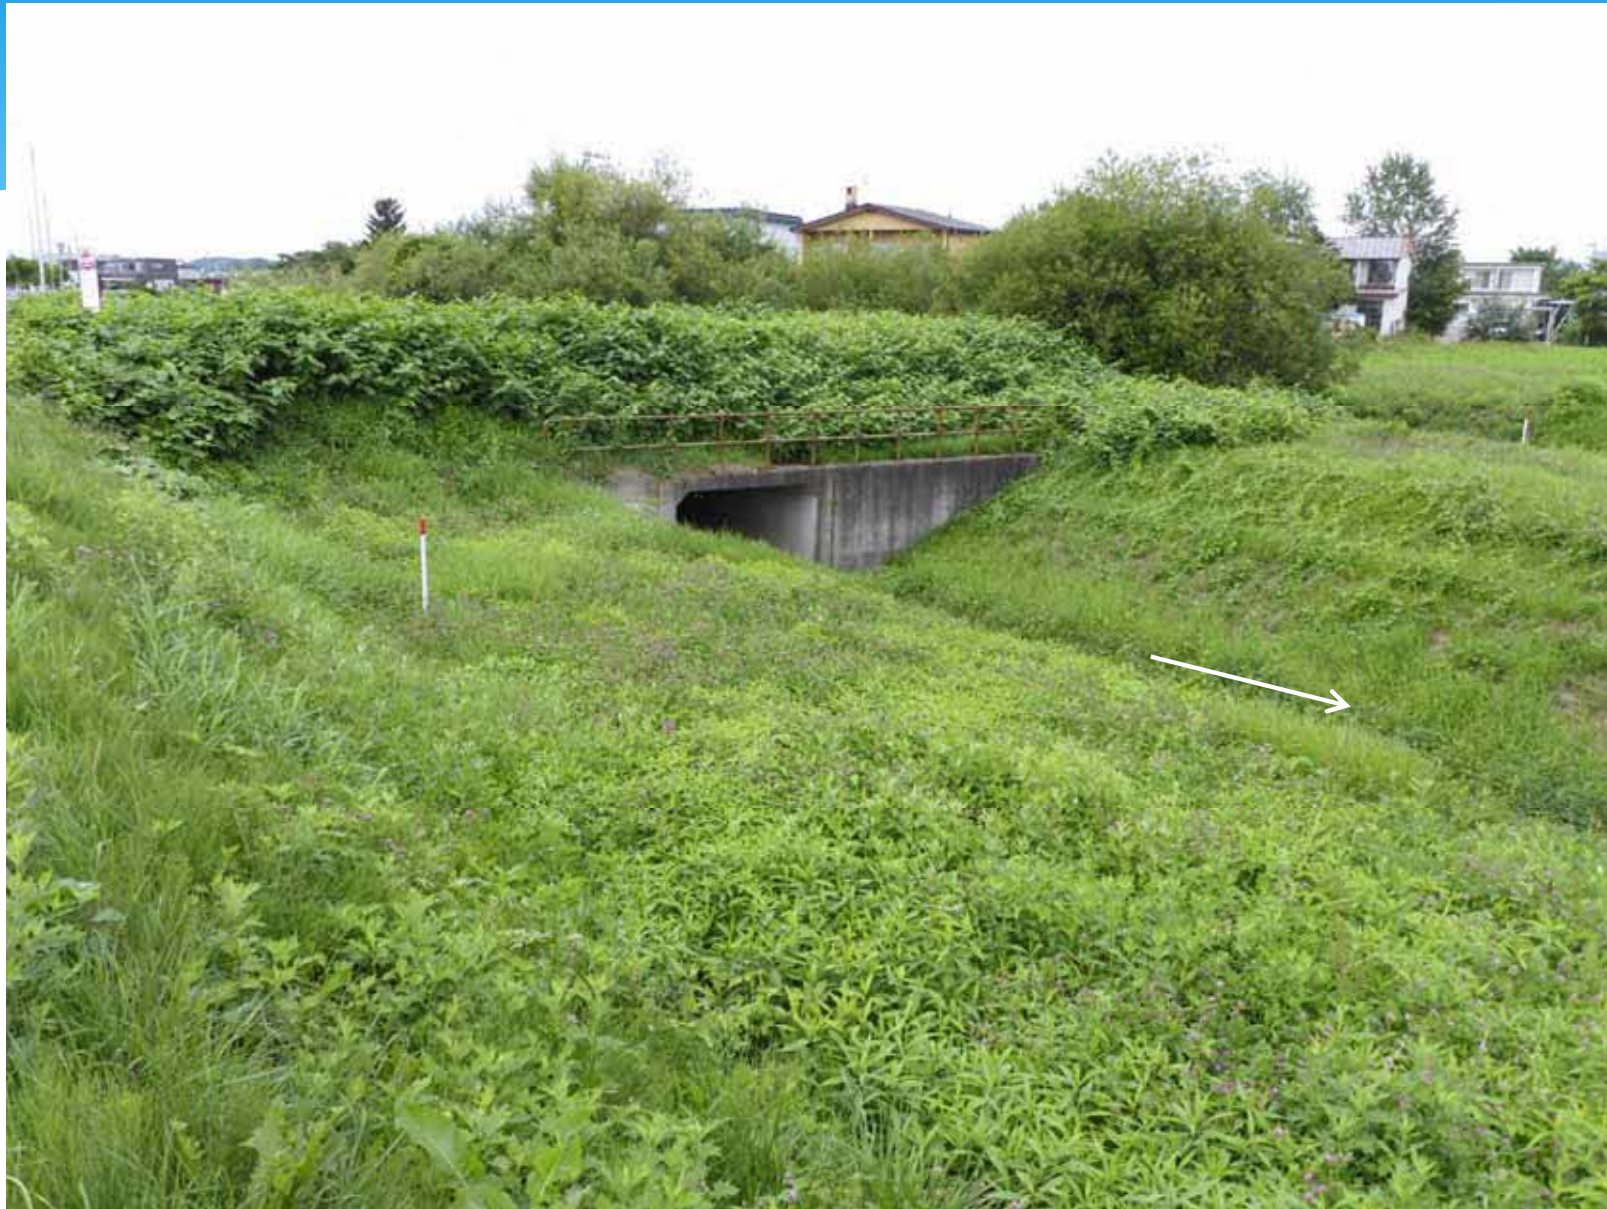
北親橋下流(旧士幌線箇所) 施工予定箇所状況(R3.8.12)
