2. ピウカ川改修工事

令和3年度施工箇所図

下流区間の横断計画

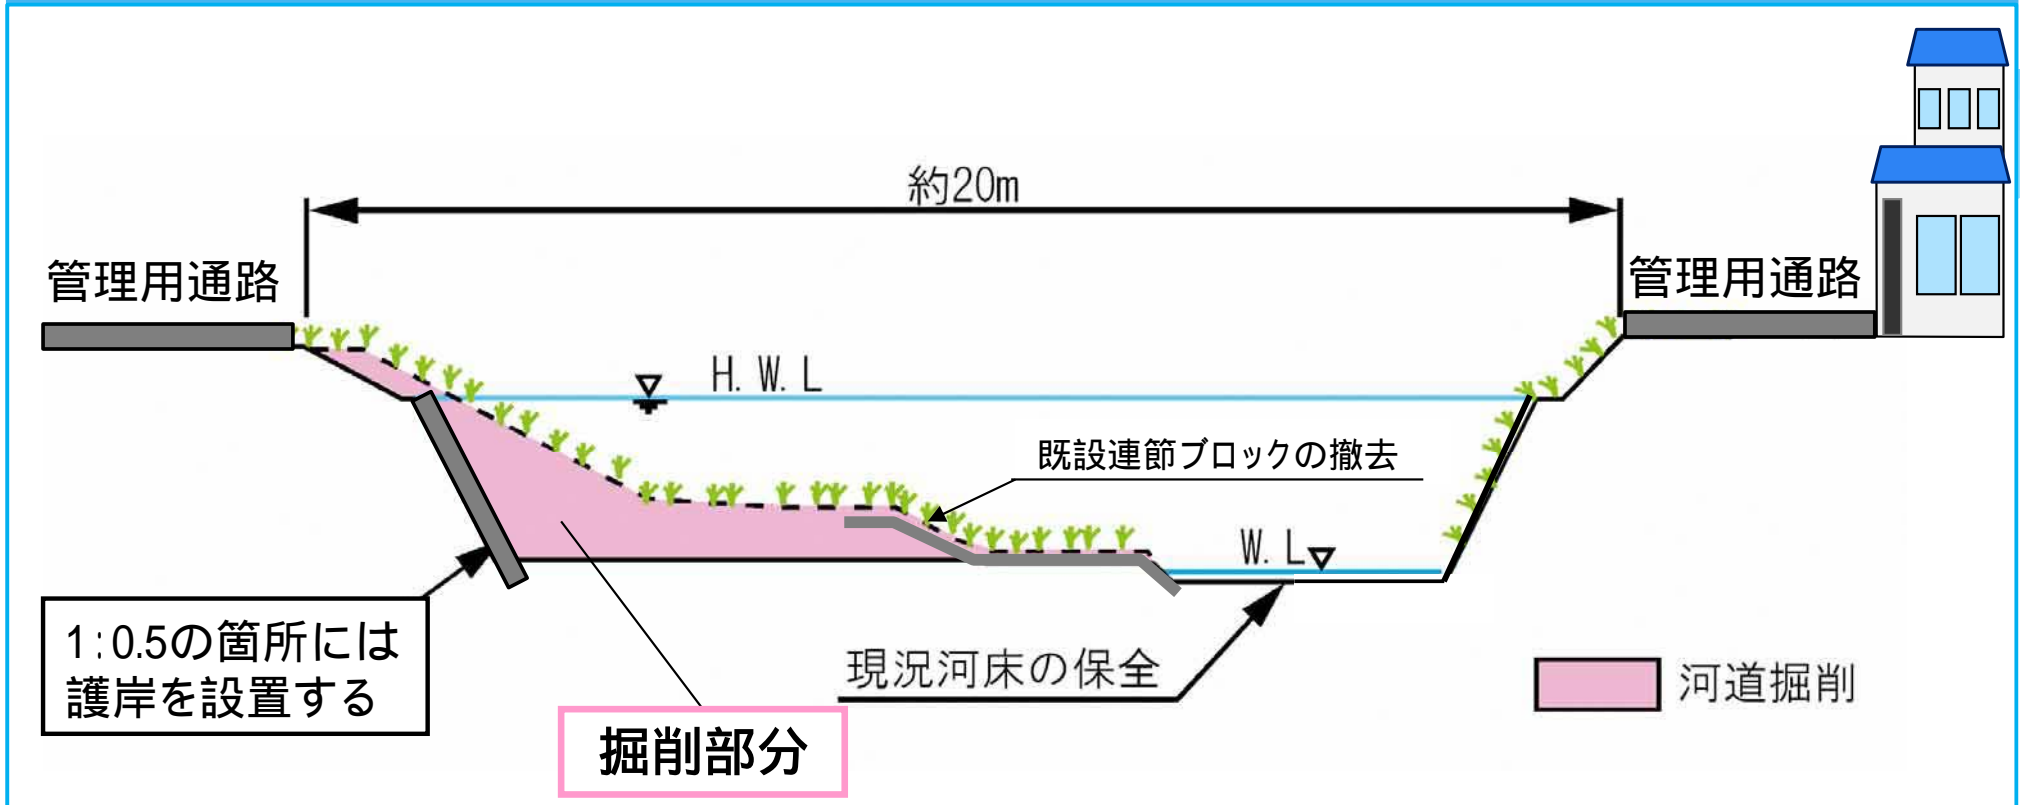
計画断面図

上流から見た図

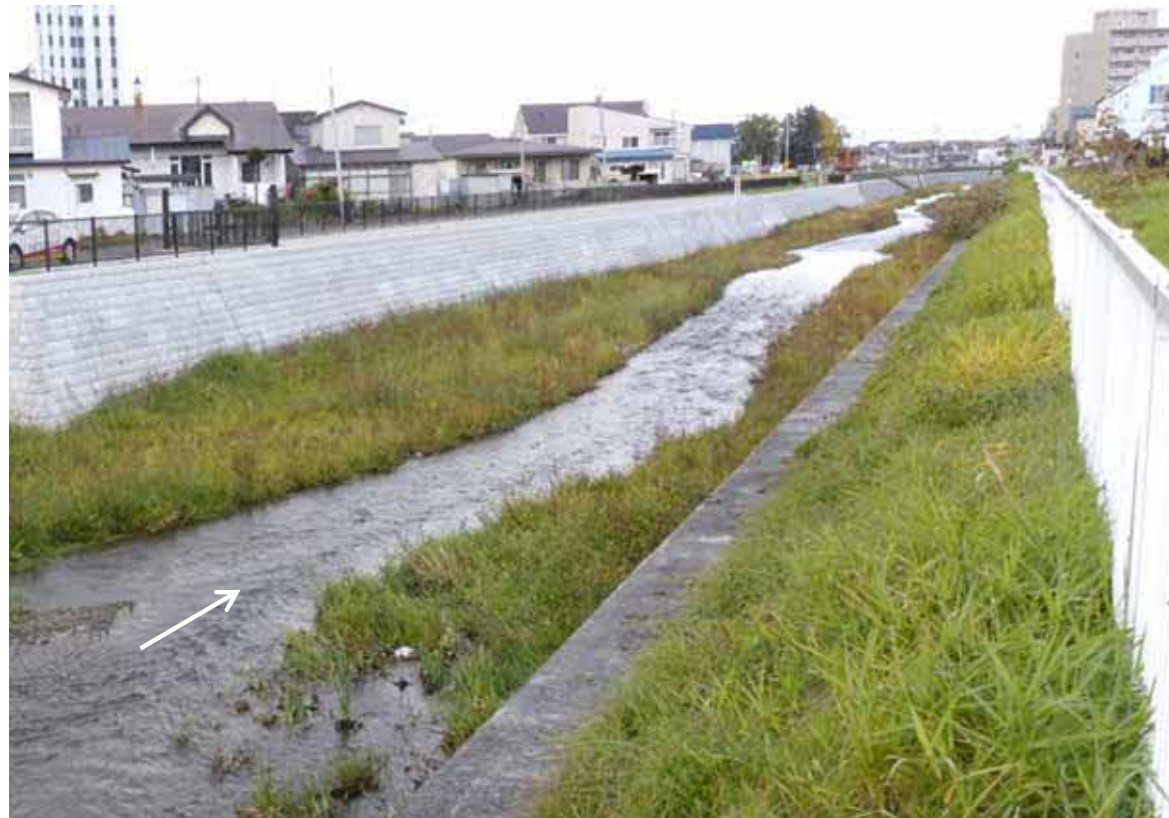
- * 植物調査結果で重要種が施工区間にある場合は、下流の過年度施工区間に移植しています。
- * 蛇行した低々水路を掘削し、**重要種魚類**の遡上に配慮しています。

駒追橋下流：施工済み箇所の水路状況(R3.10.22)

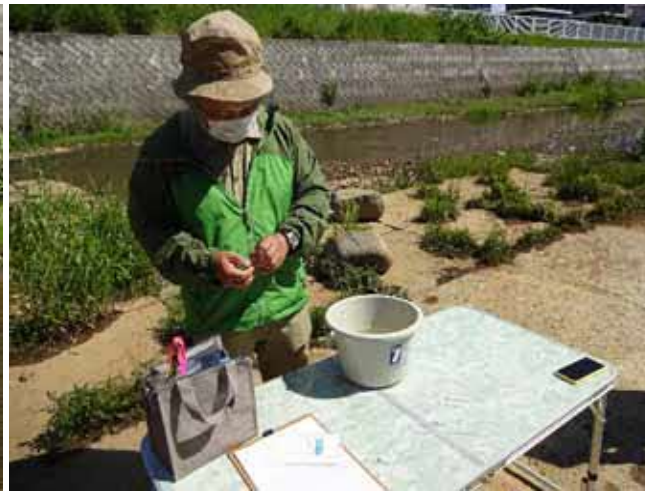
水質試験：パックテスト（鏡委員）

- * CODは1mg/ℓでした。
- * これは、有機物含有量として、湖沼の水質類型では水道1級・水産1級の水質基準に匹敵します。
- * ただし、これ以外の項目については実施しておらず、全体としての水質は不明です。
- * ちなみに、帯広市環境白書によると、ウツベツ川水辺の楽校（春駒橋上流）の令和元年度の水質は「水浴場判定基準」で「B」とされ「可」となっています。（AA、Aが適）
