# 2. 伏古別川改修工事

## 令和4年度施工箇所図・排水機場予定

# 3. 美生川改修工事

# 4. ピウカ川改修工事

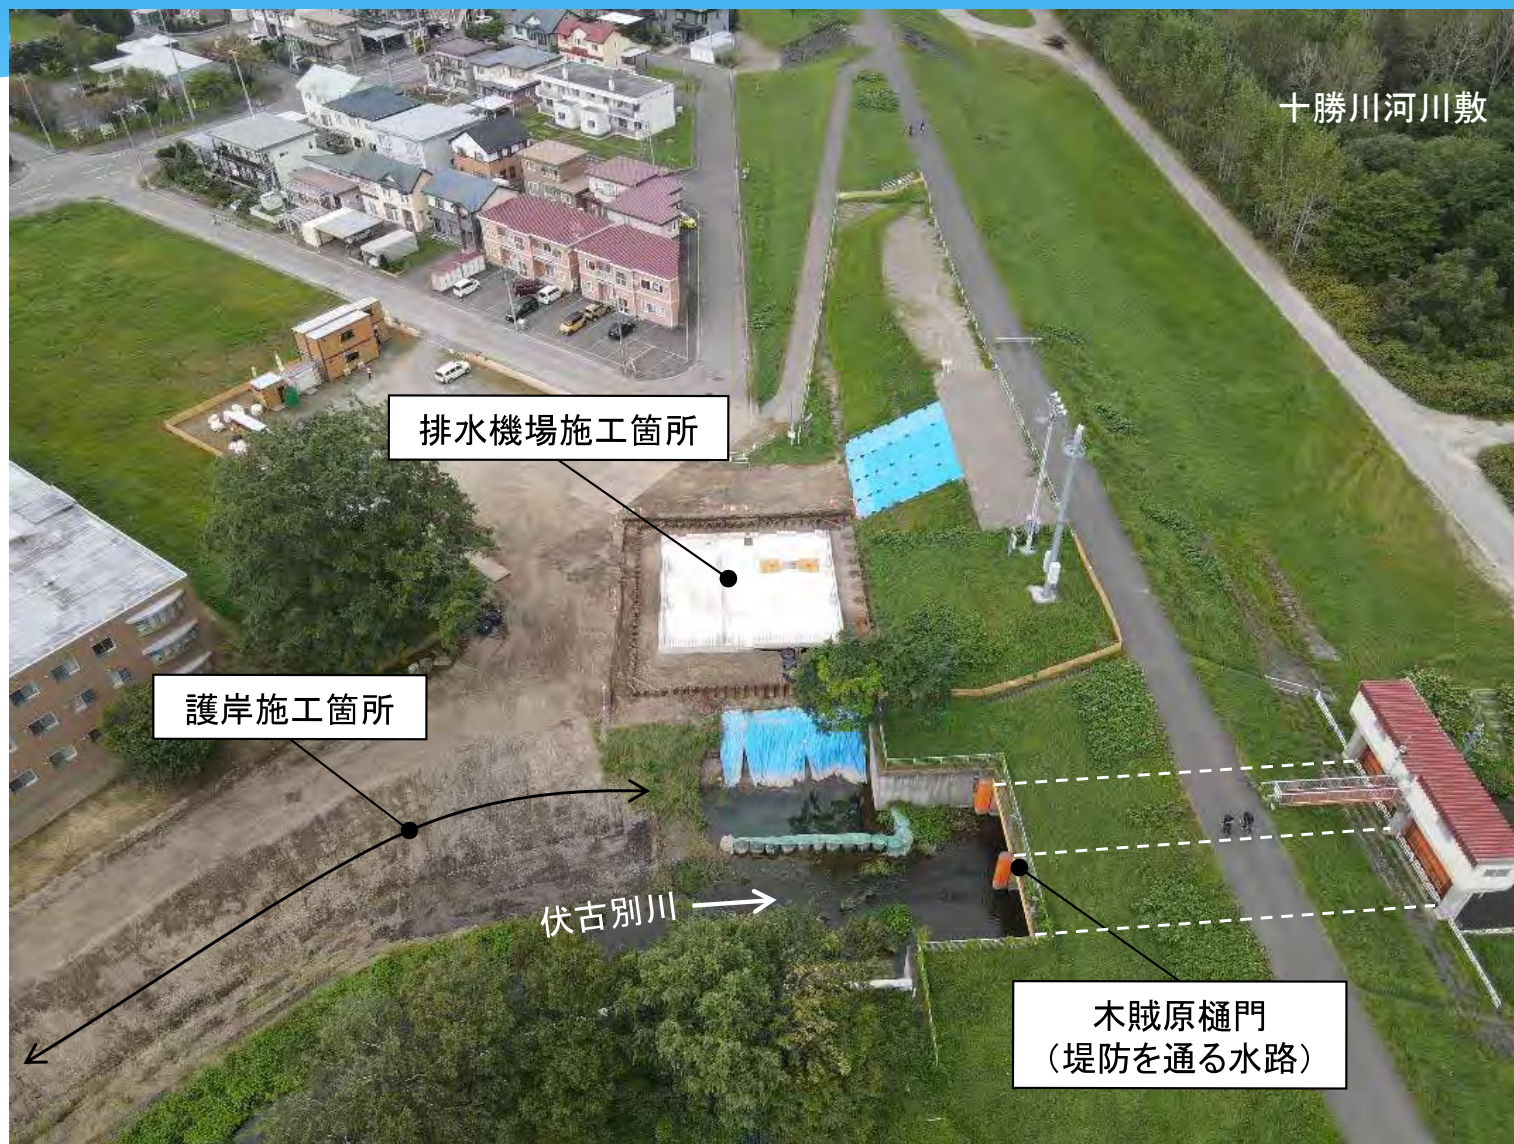
### 令和4年度施工箇所状況

木賊原樋門上流 改修工事・排水機場の施工箇所状況 (R4.9.5)

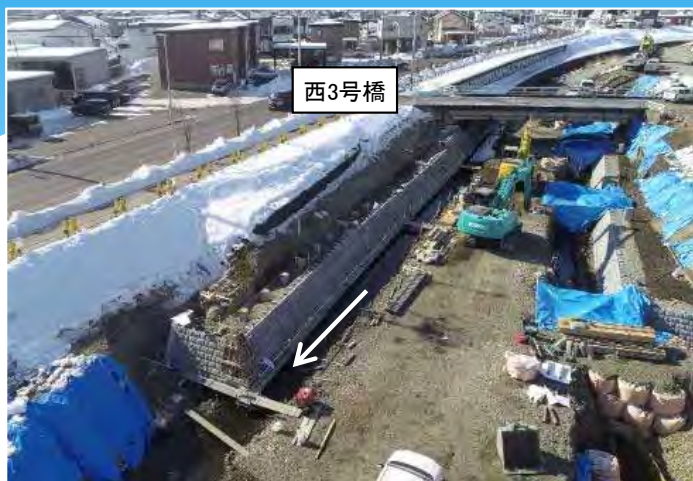
R3年度施工状況 (R4.2.10)

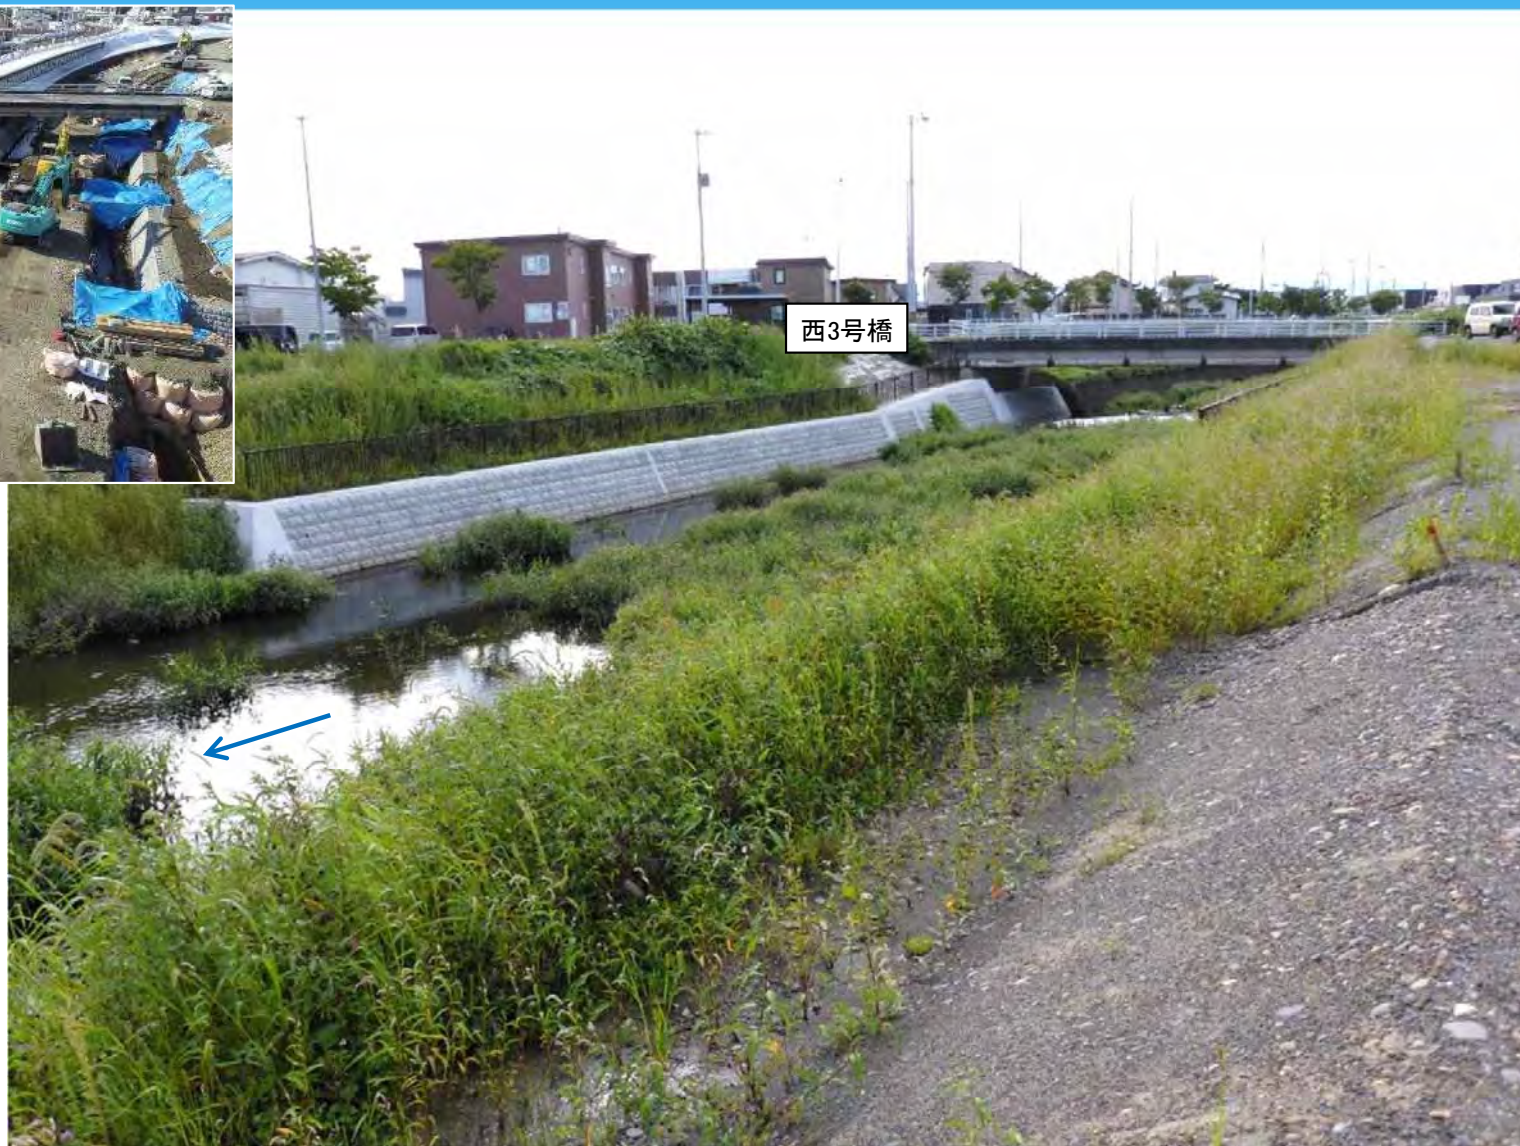
西3号橋下流 R3年度施工完了後 (R4.9.2)

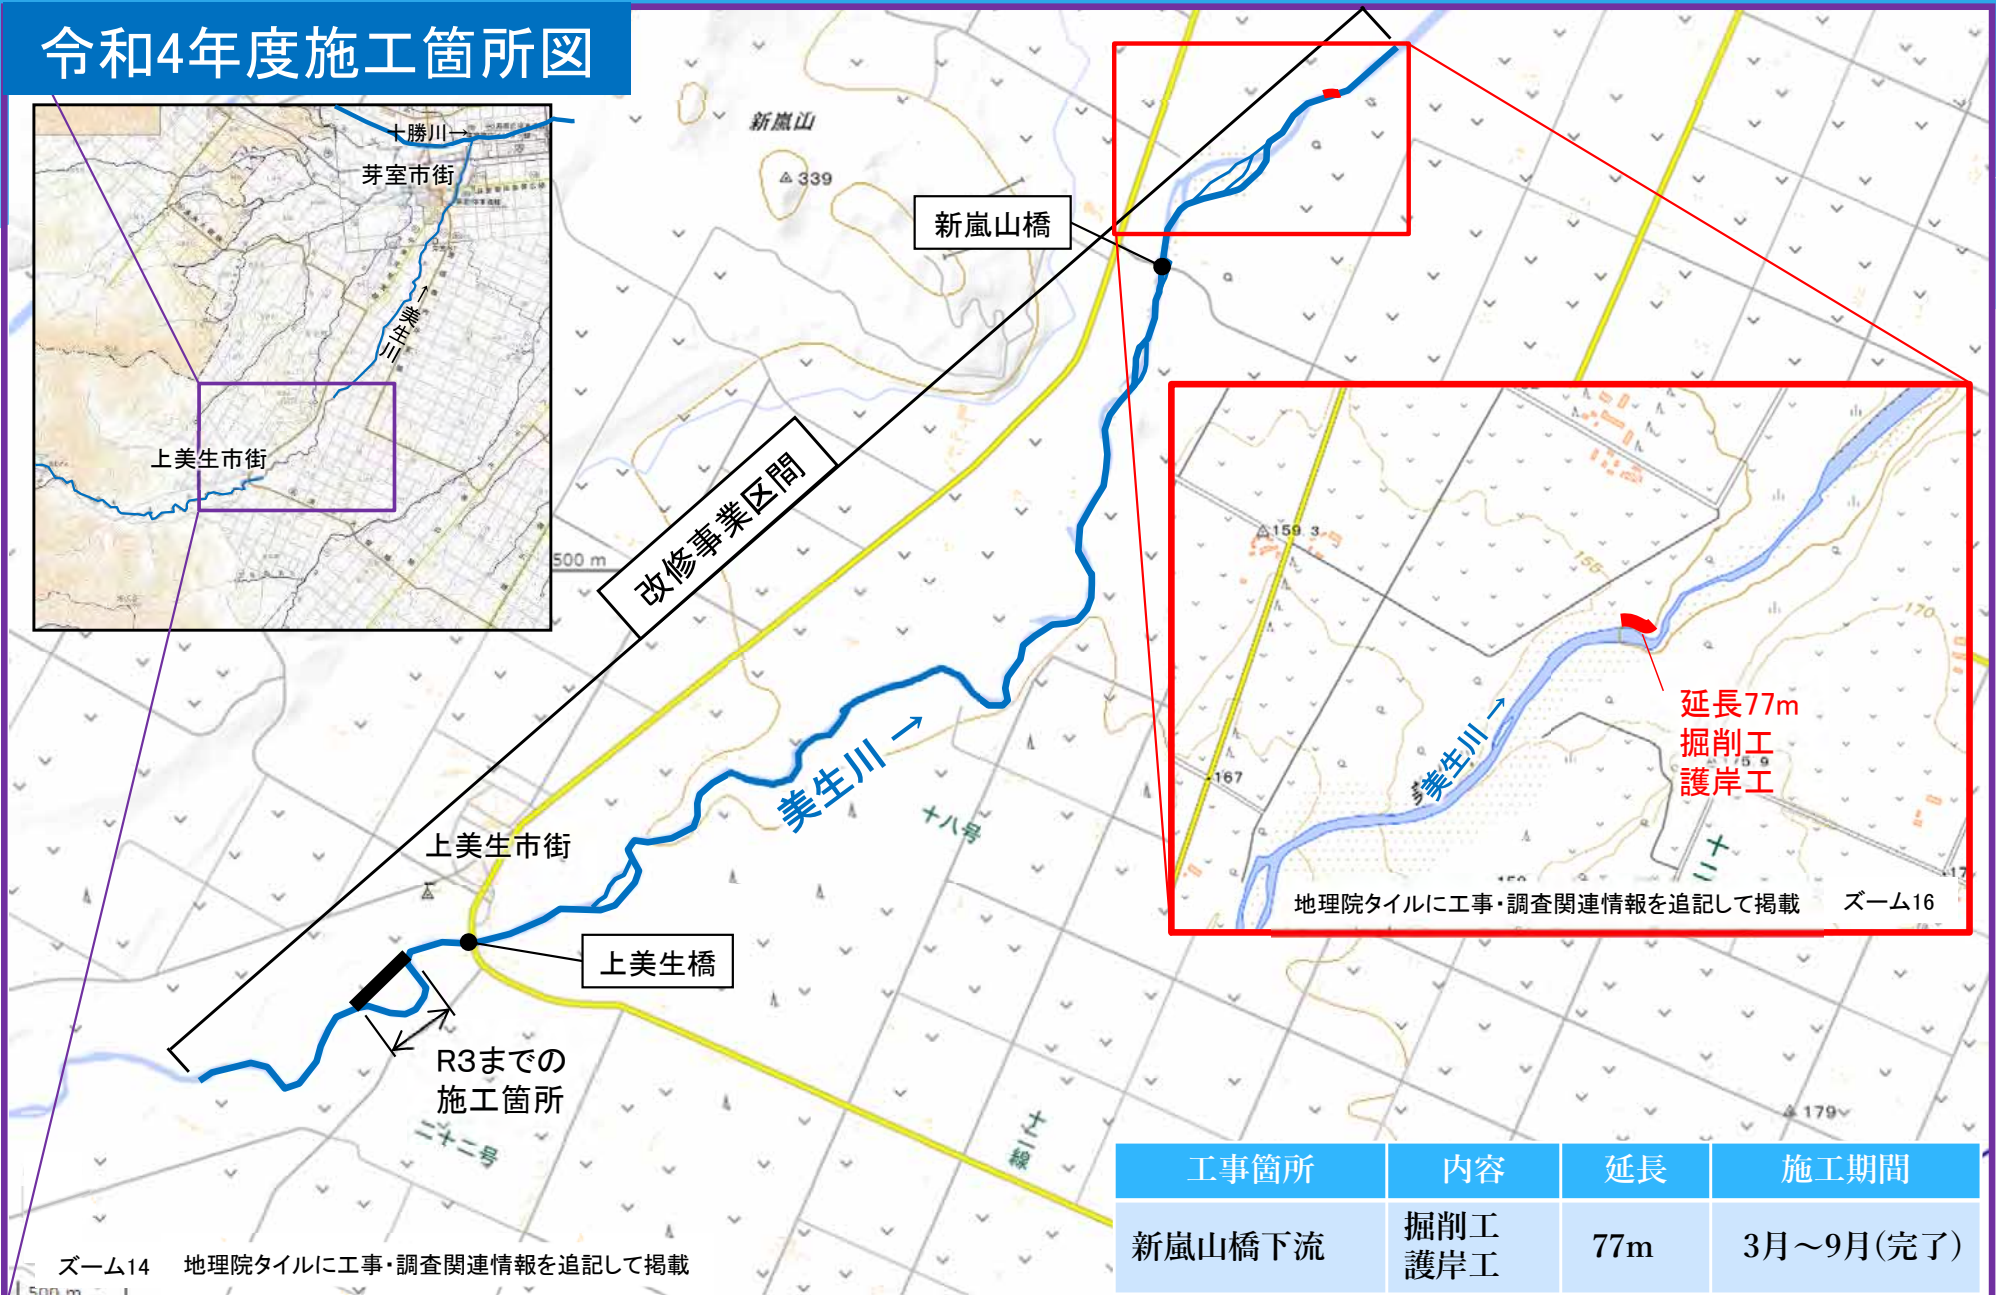
## 令和4年度施工箇所図

工事箇所	内容	延長	施工期間
新嵐山橋下流	掘削工 護岸工	77m	3月～9月(完了)

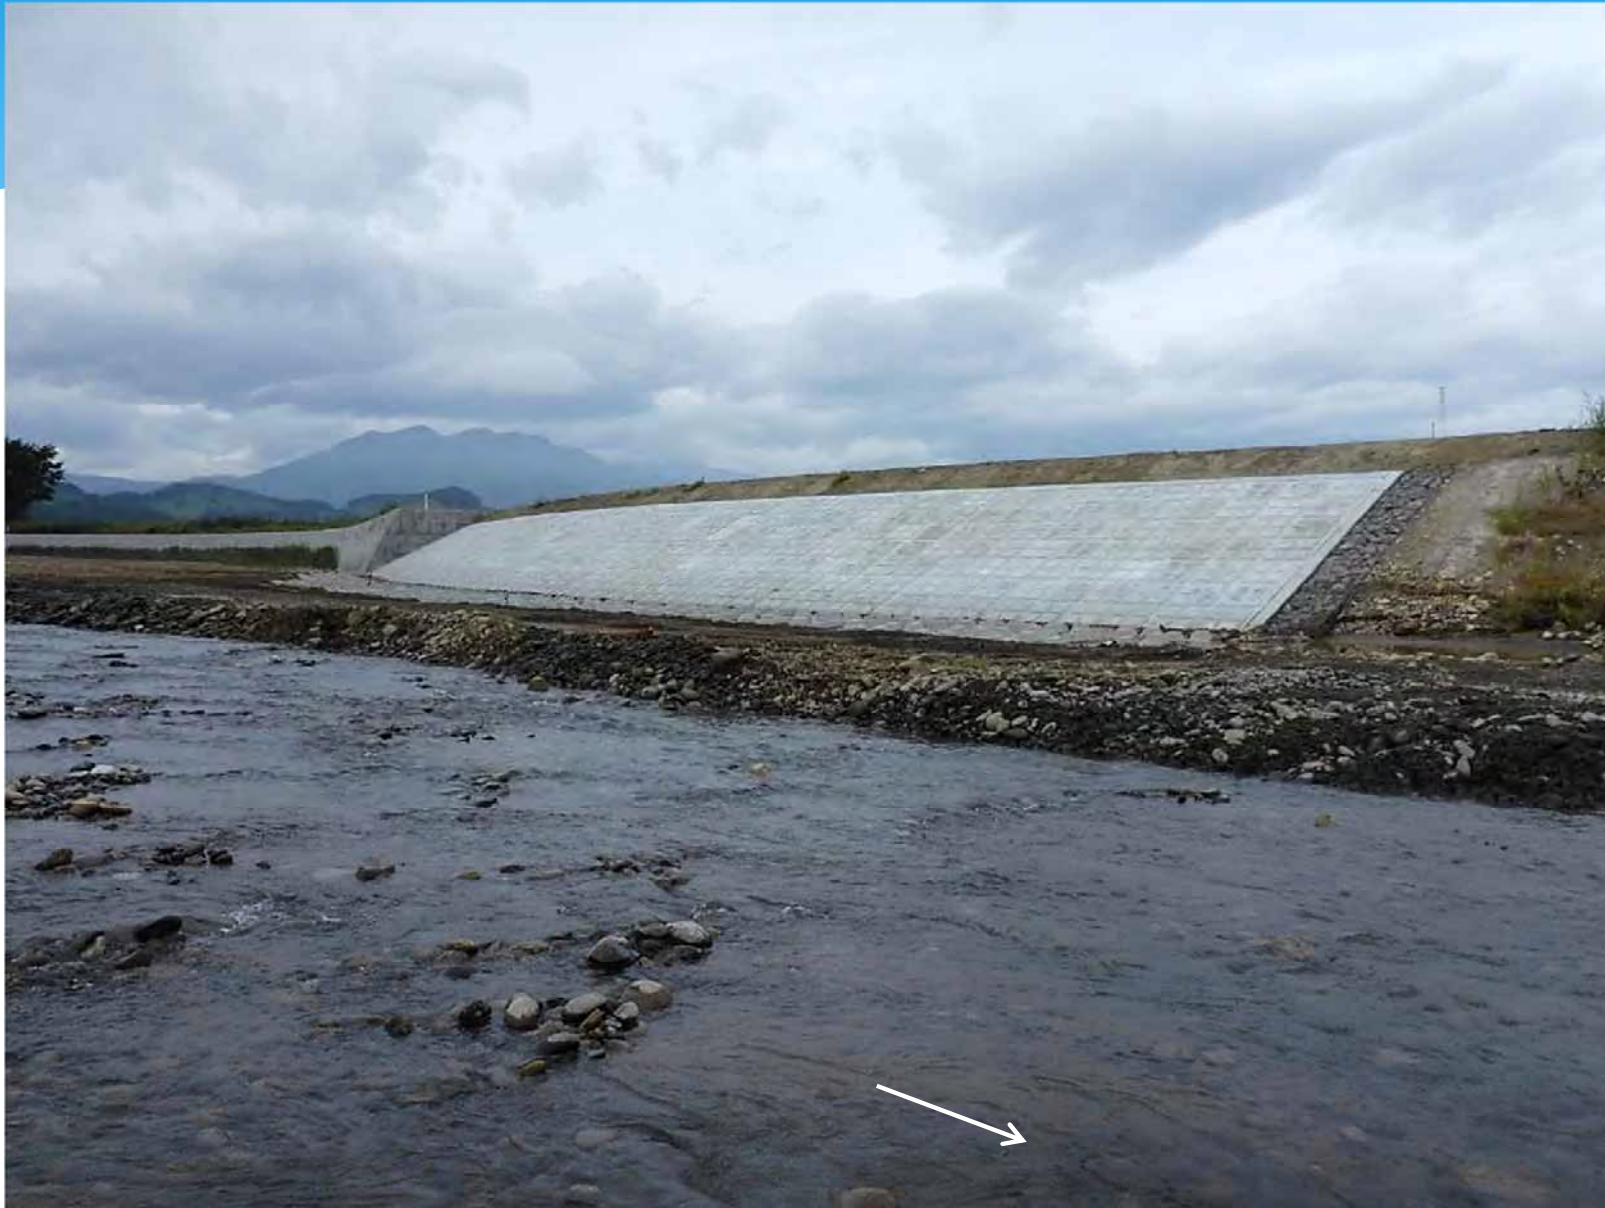
美生川改修工事 施工箇所状況(R4.9.13 完了後)

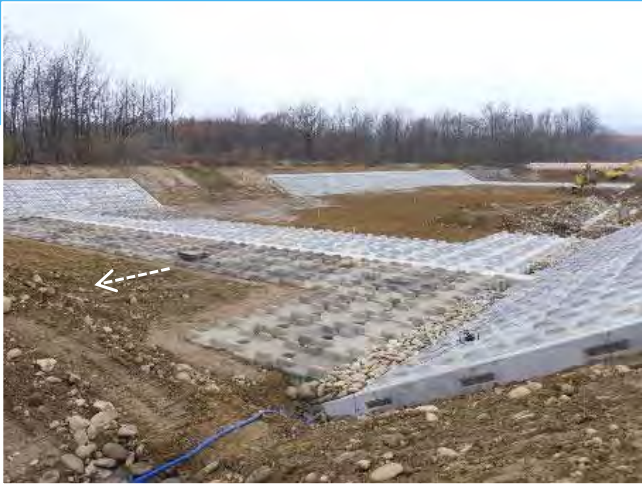
R3年度施工状況 (R3.11.8)

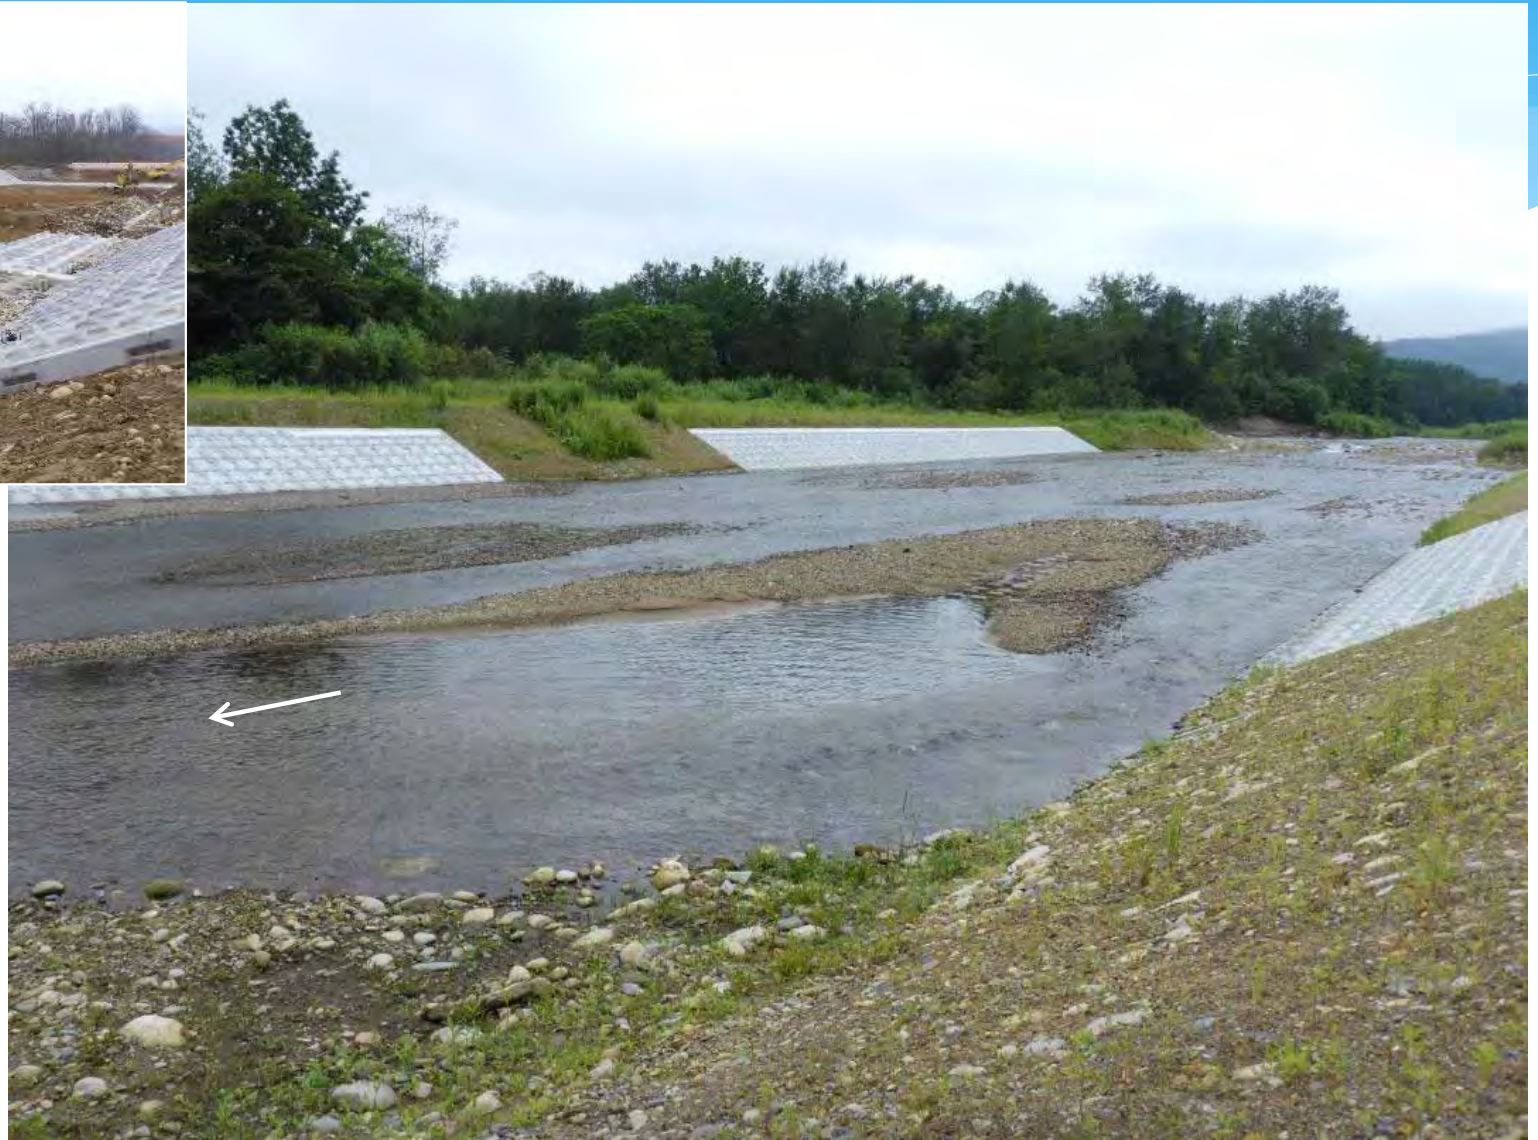
上美生橋上流 R3年度施工完了後状況 (R4.7.21)

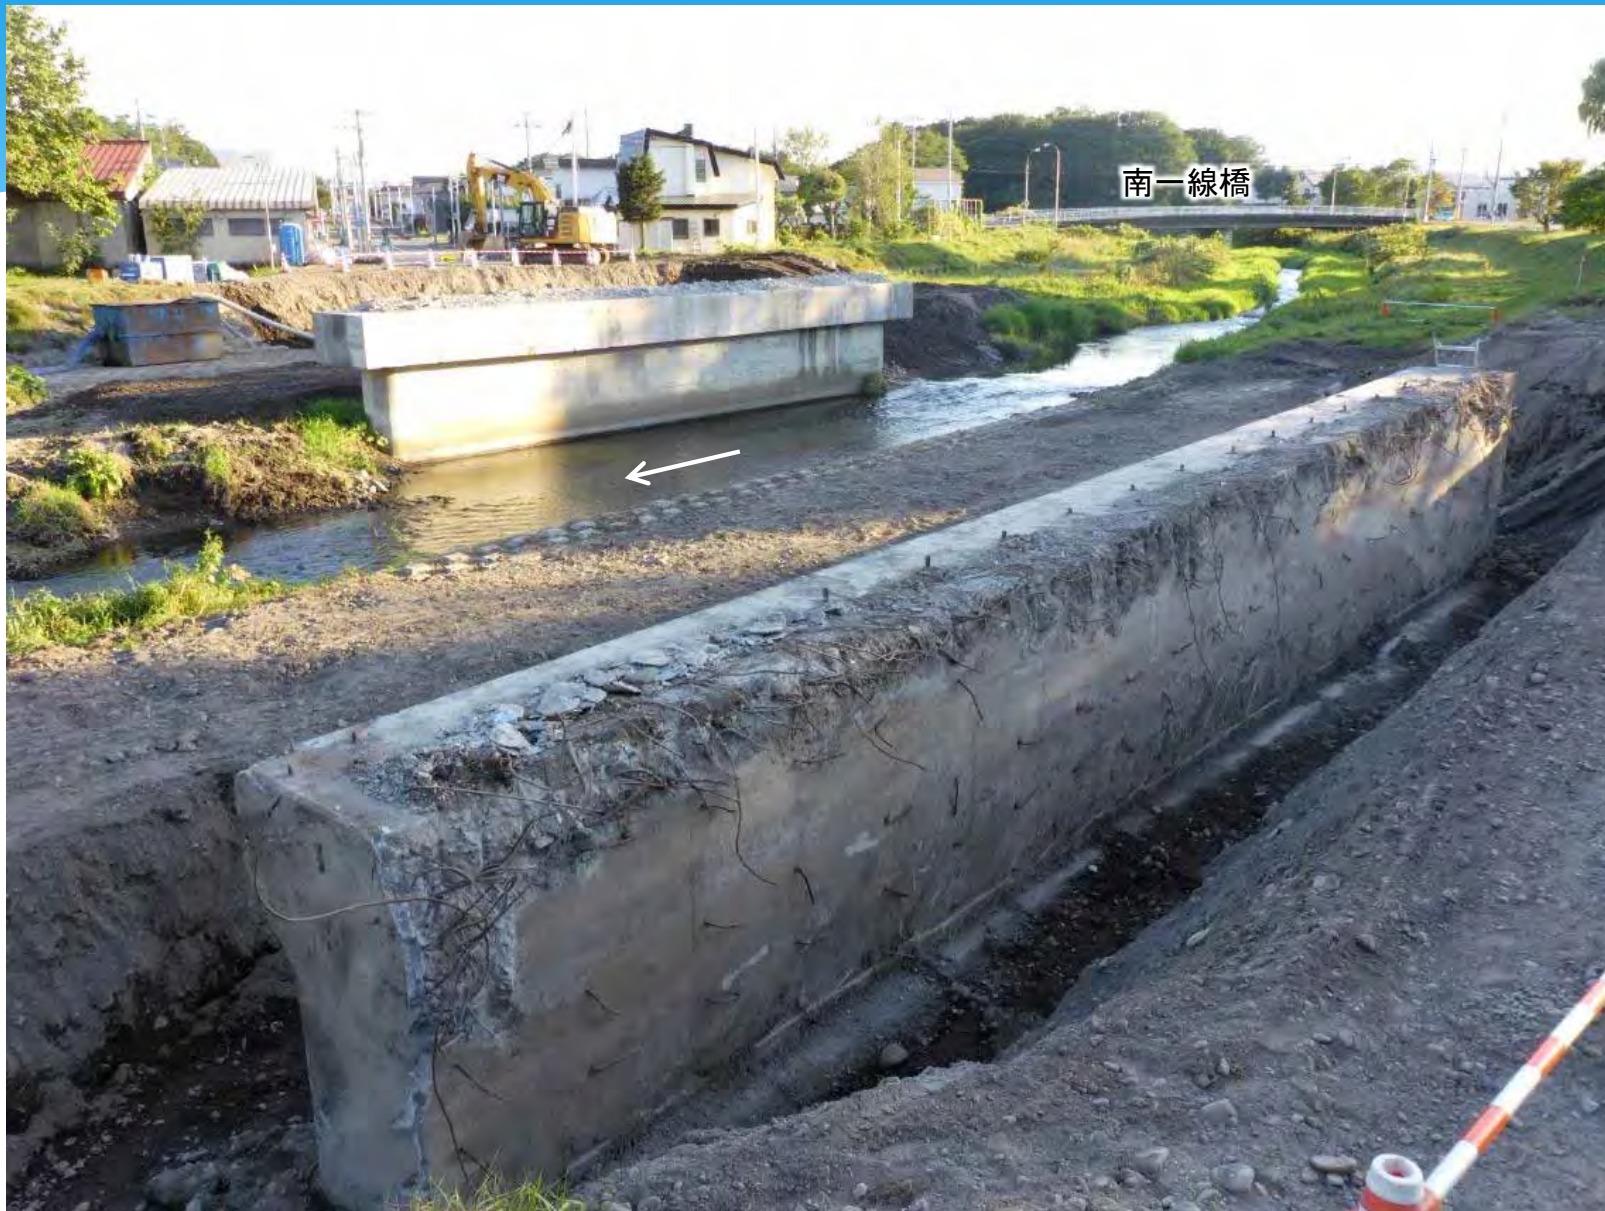
ピウカ橋解体状況と改修工事施工予定箇所状況 (R4.9.9)
