2.在来種の現地播種調査

令和4年度 モアショロ原野螺湾足寄停車場線
モアショロ原野地区の環境影響に関する 第1回ワークショップ

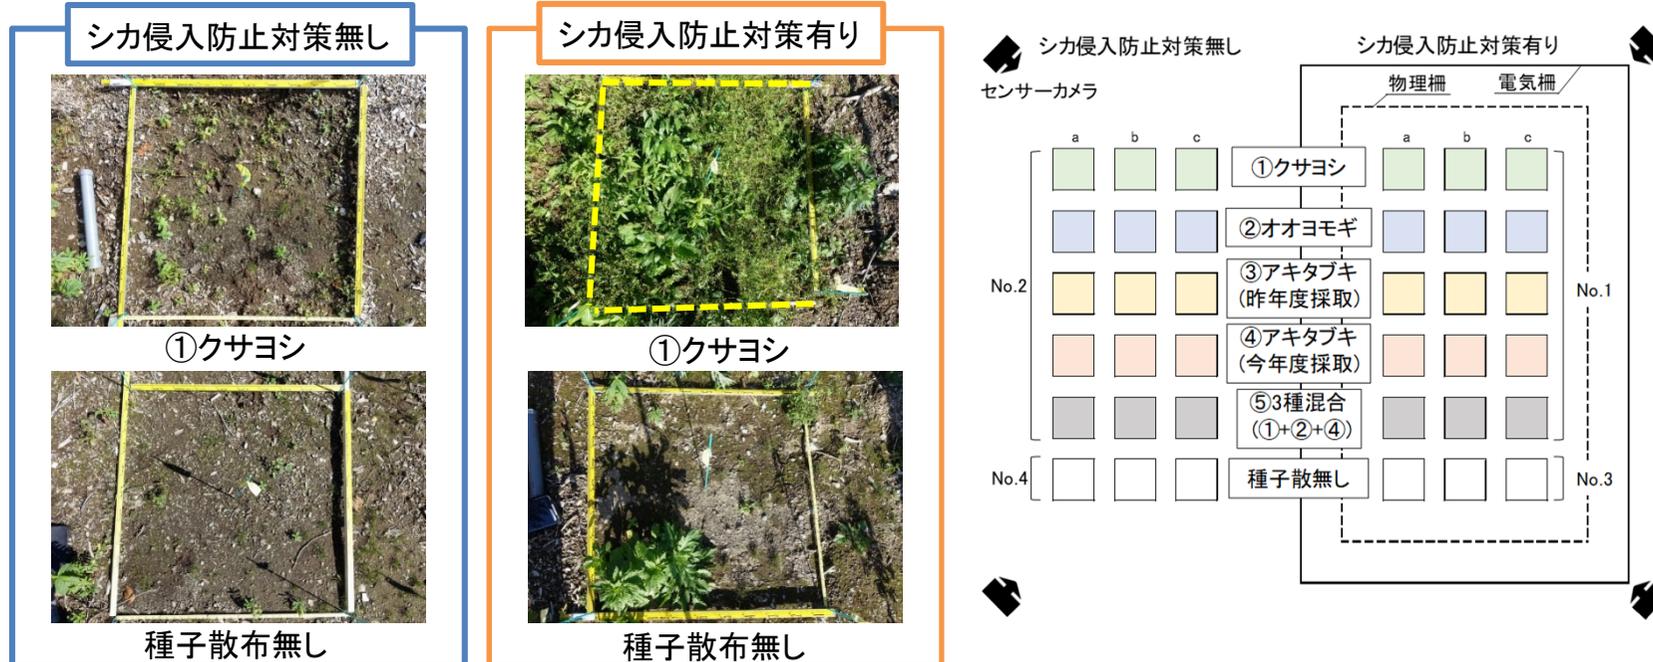
全種※1の植被率※2

- ・シカ侵入防止対策無しより、シカ侵入防止対策有りのほうが高かった
- ・シカ侵入防止対策無しでは、試験パターン間の差が小さく、低かった
- ・シカ侵入防止対策有りでは、①クサヨシ、②オオヨモギ、③アキタブキ(昨年度採取)で高く、種子散布無しで低かった
- ・植被率の高いコドラートは、非対象種(スカシタゴボウ、トモエソウ等)に覆われる傾向あり＝対象3種のみで全体を覆うほど植生回復なし

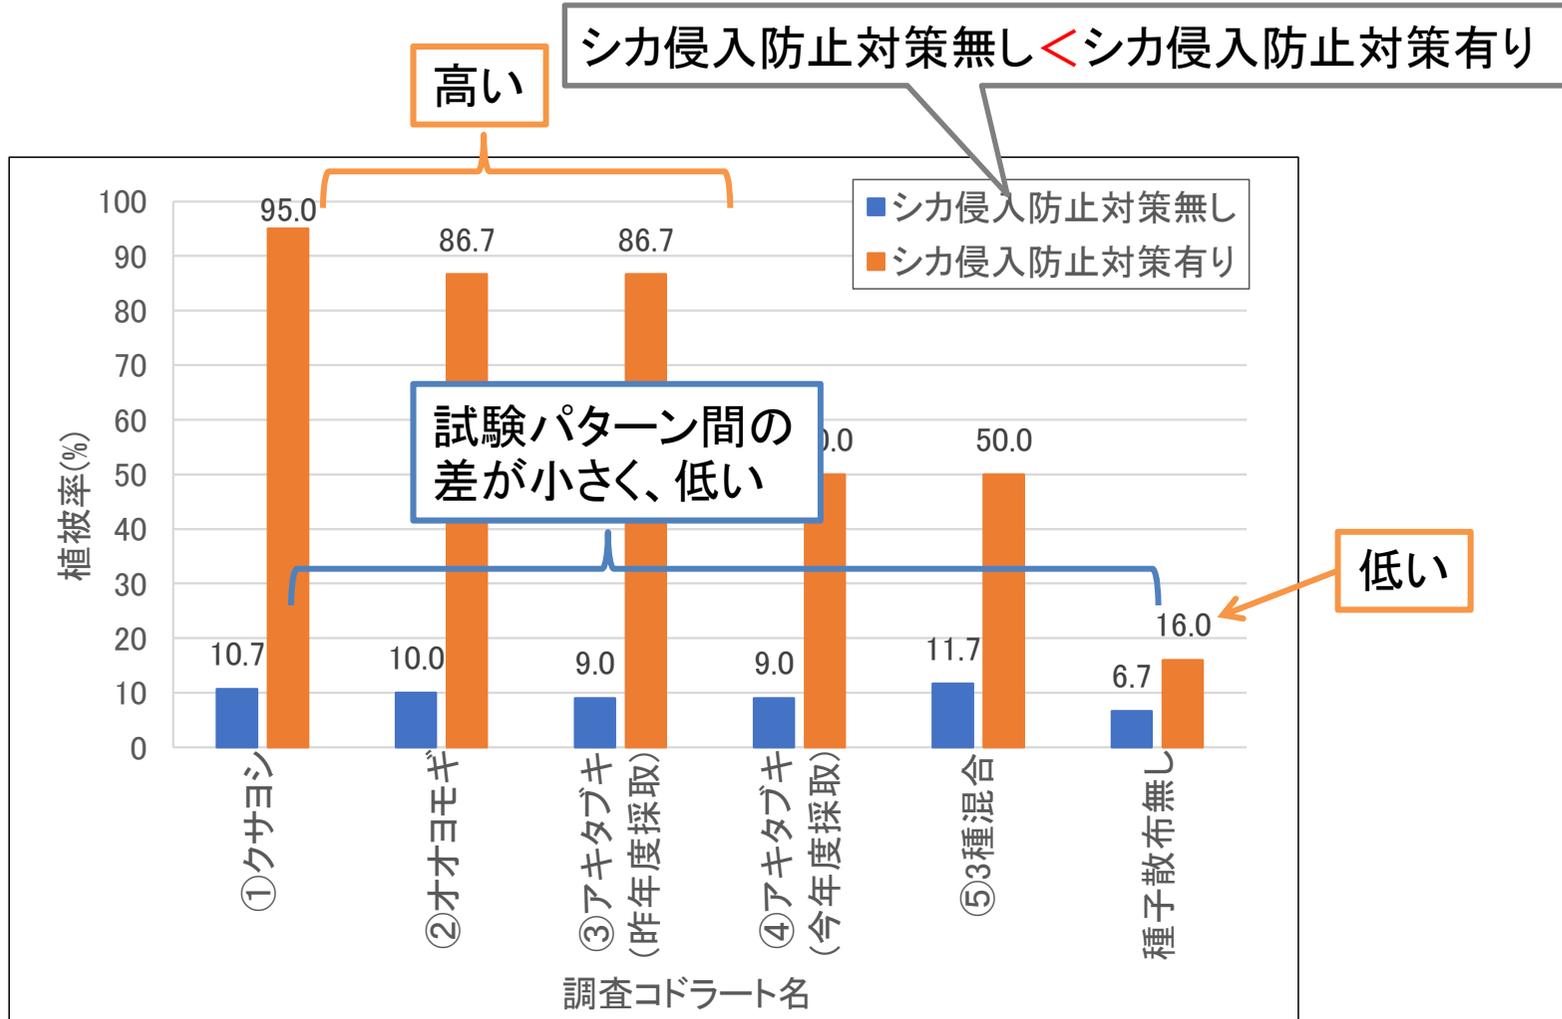
全種※1の植被率※2

※3 9月調査の結果を最終状況として比較した

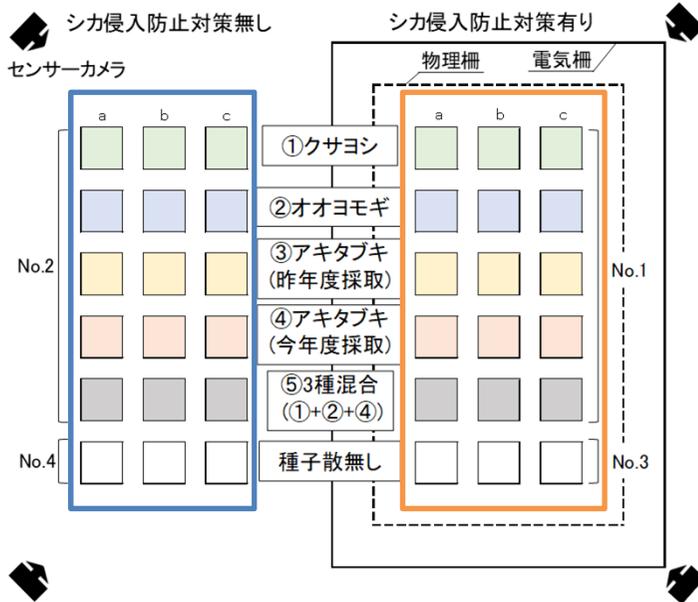
シカ侵入防止対策無しでは
エゾシカによる食害を確認

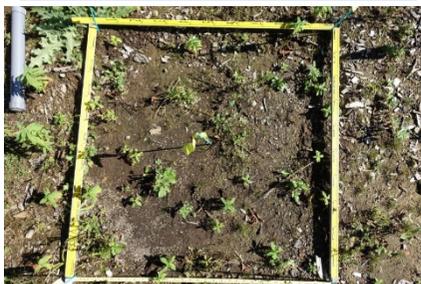
②オオヨモギ

- ・シカ侵入防止対策無しより、シカ侵入防止対策有りのほうが高かった
- ・シカ侵入防止対策無しでは、試験パターン間の差が小さく、低かった
- ・シカ侵入防止対策有りでは、②オオヨモギと⑤3種混合のオオヨモギで高かった
- ・シカ侵入防止対策無し・有りともに、③アキタブキ(昨年度採取)と⑤3種混合のアキタブキは低いか、個体が出現しなかった

シカ侵入防止対策無し

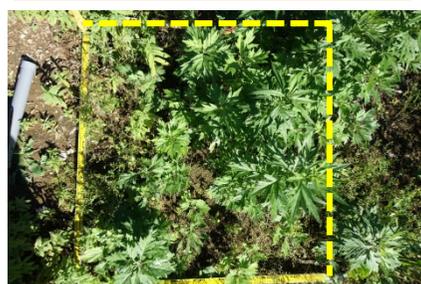
②オオヨモギ

シカ侵入防止対策有り
