砂防事業について

令和4年度 第3回北海道管理河川の川づくりワーキング
令和5年（2023年）2月17日

1. 居辺川砂防工事

2. 美生川砂防事業

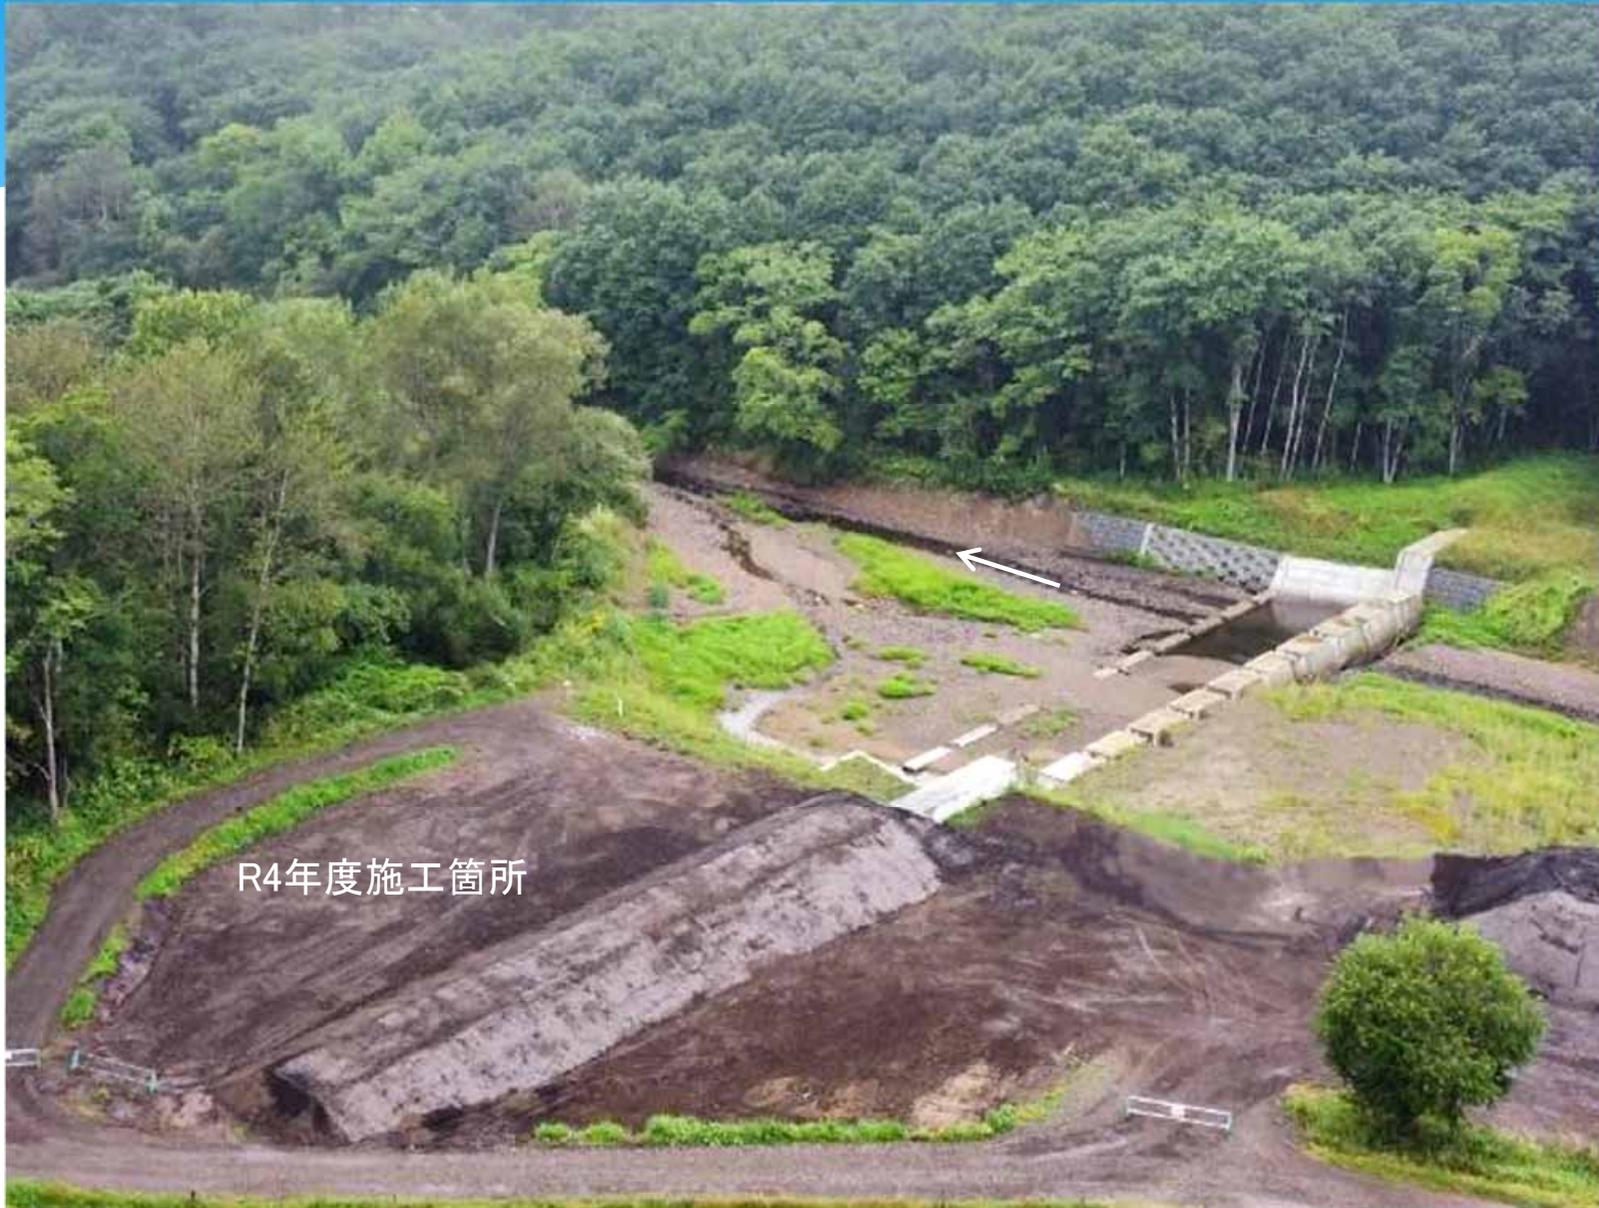
10号床固工 完成後の状況(R4.10.1)

- * 令和2年度に着手した10号床固工が完成しました。
- * 令和3年度に着手した9号床固工が完成しました。
- * 12号床固工の上流部で河道掘削と砂礫被覆を行いました。

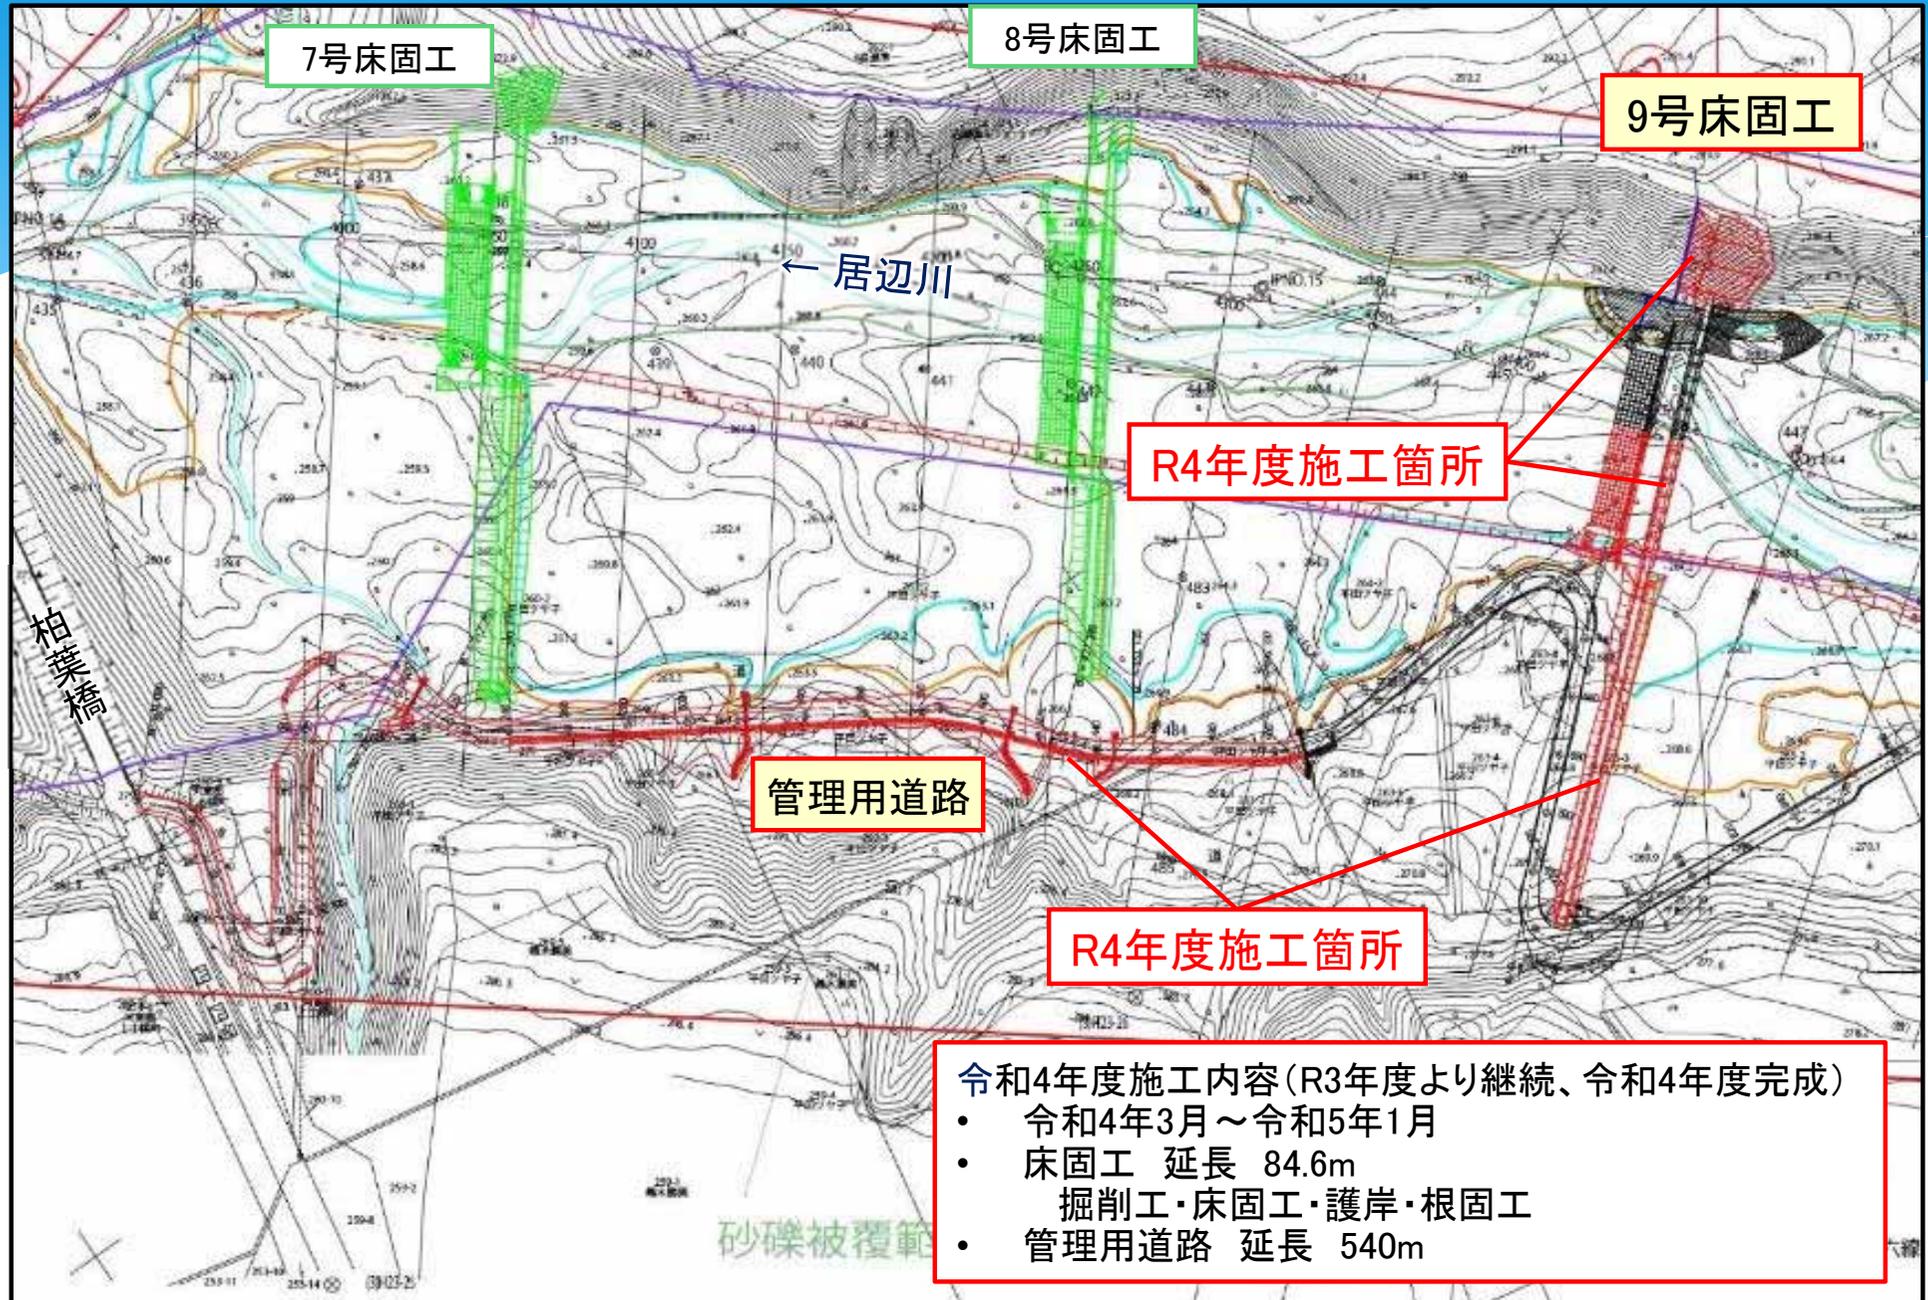
9号床固工 施工概要図(平面図)

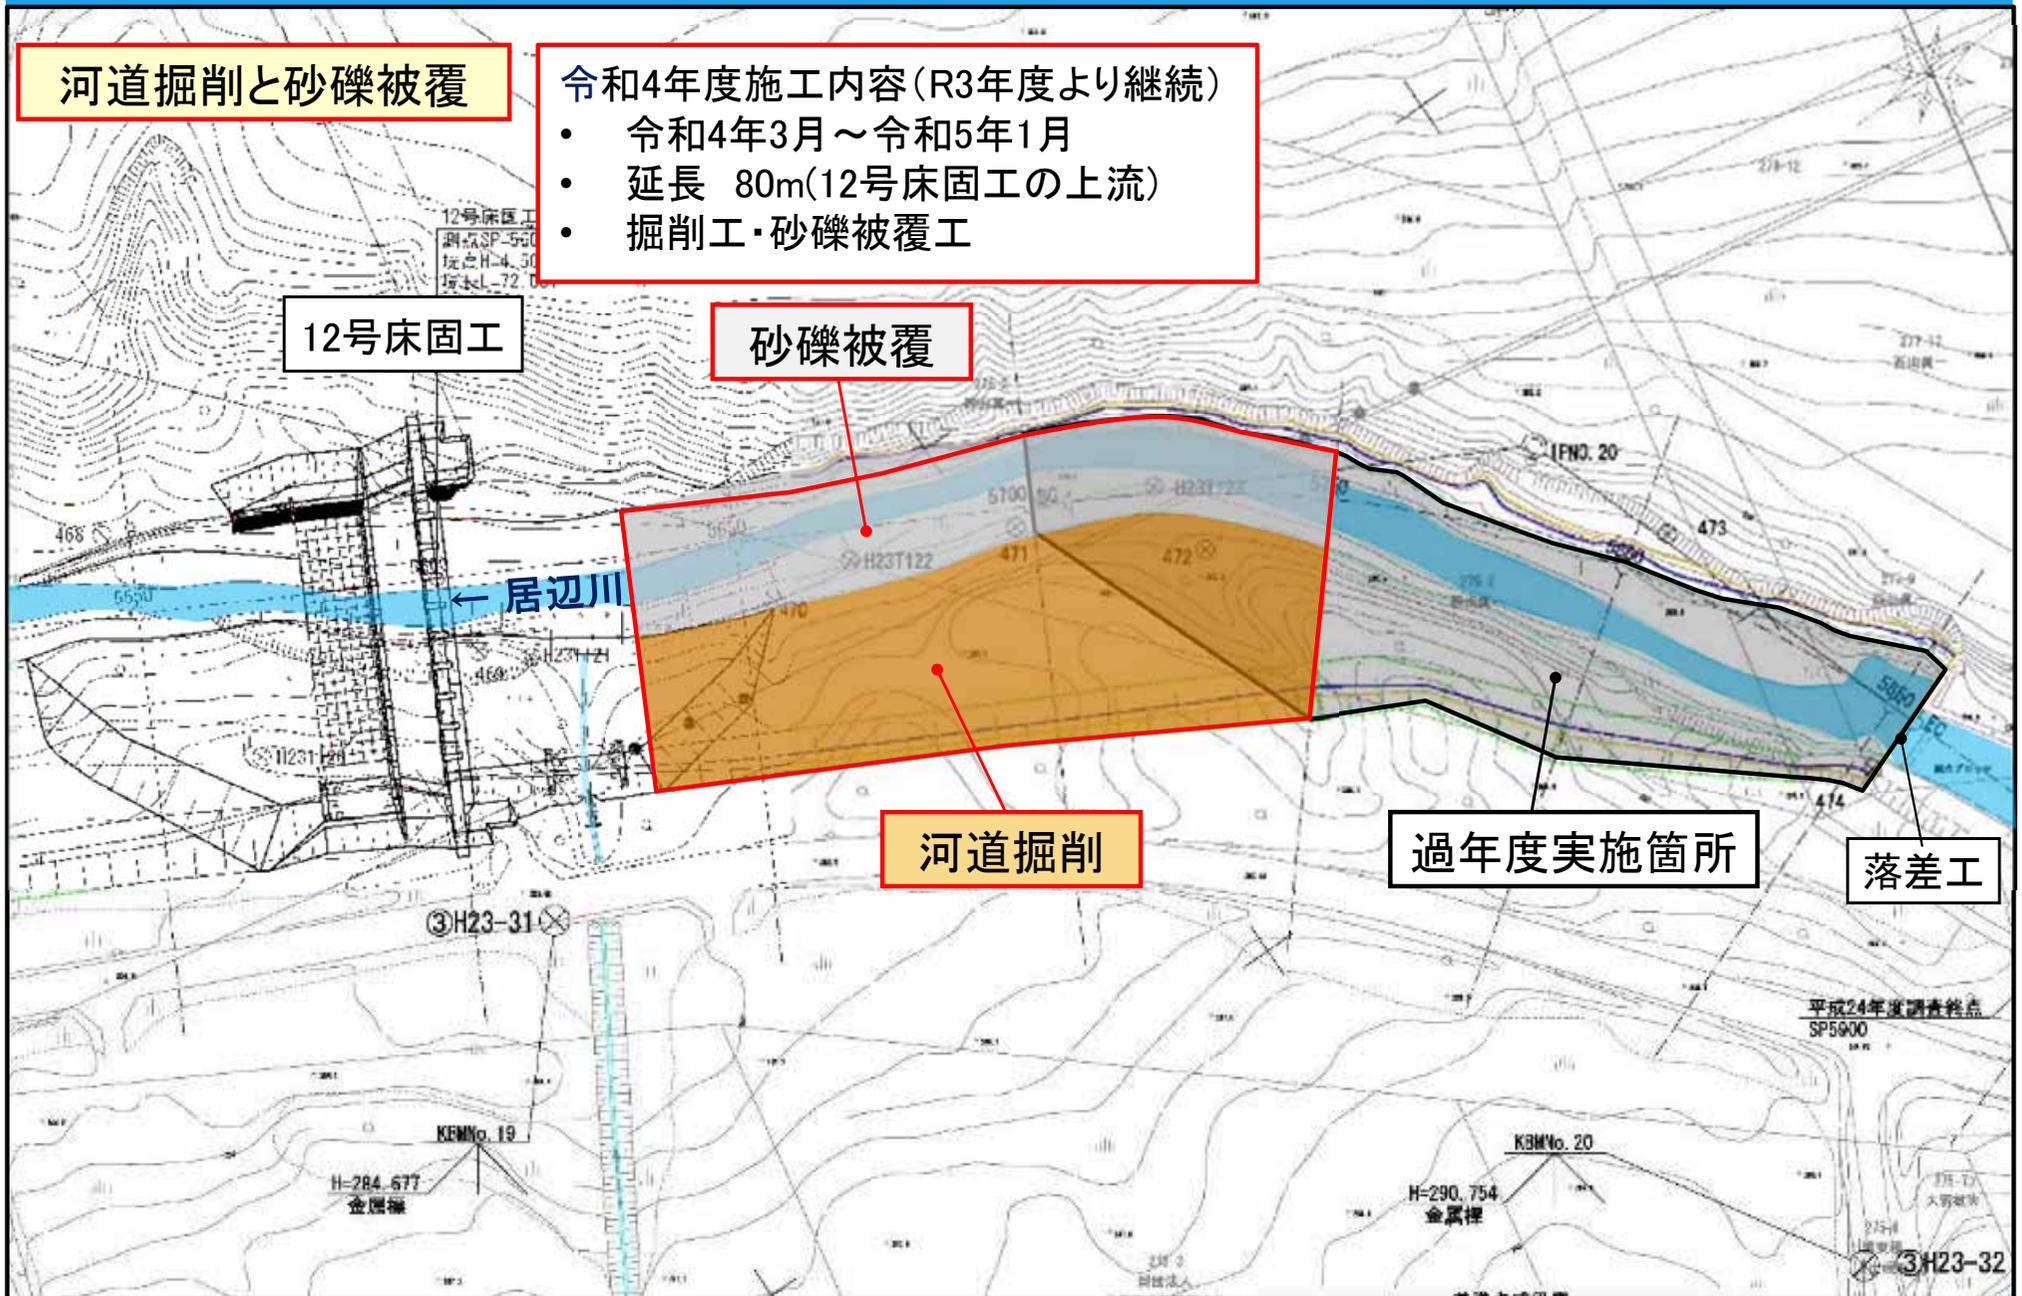
河道掘削と砂礫被覆 施工概要図(平面図)

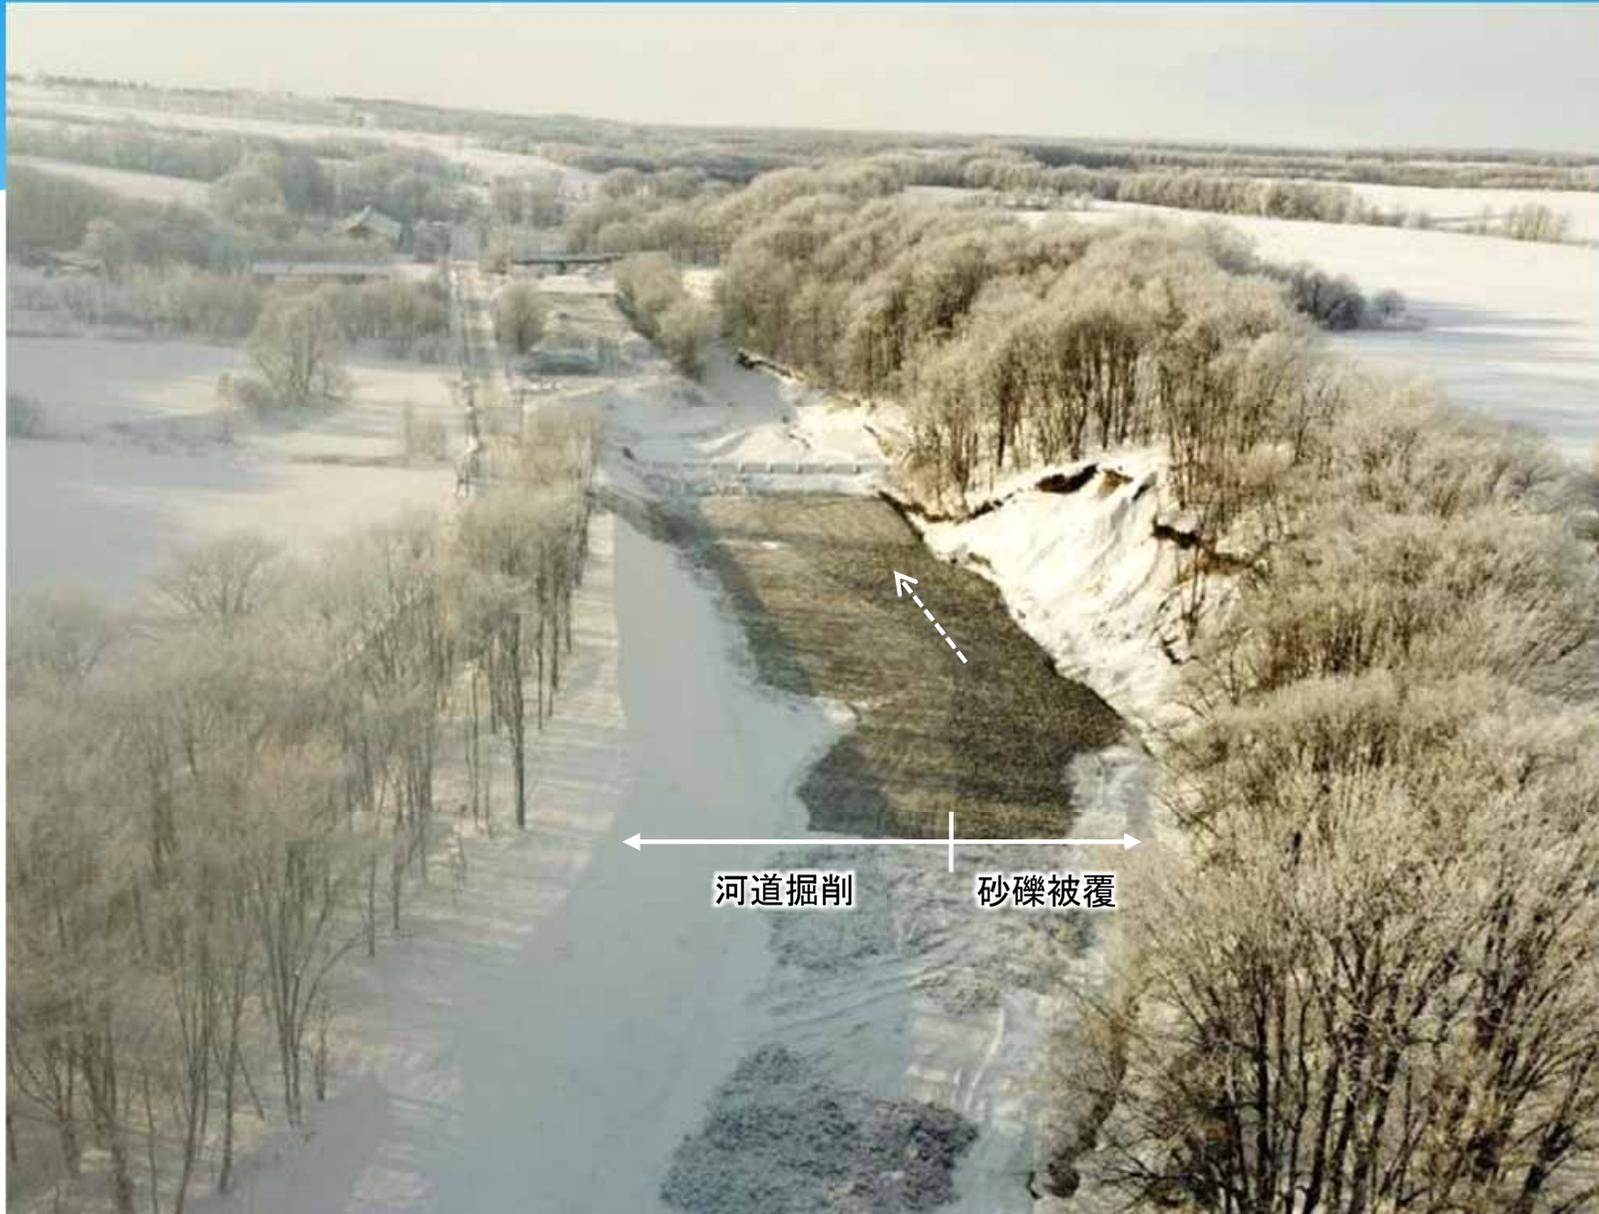
河道掘削と砂礫被覆 完了後の状況(R4.12.27)

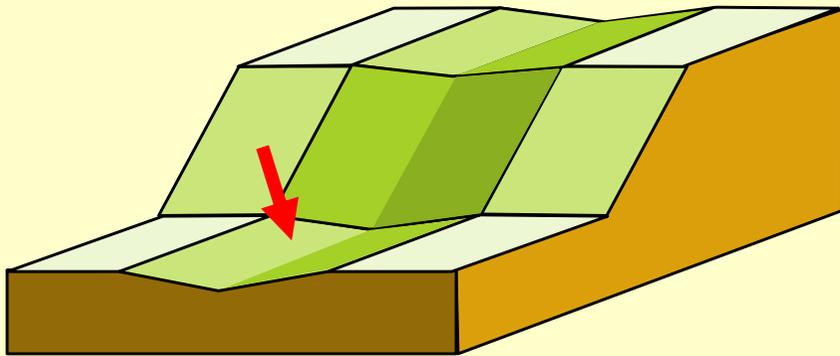
沢筋となりそうな場所(イメージ)

移植場所選定時の留意点(案)	地形的に大雨時に沢筋となりそうな場所をできるだけ避ける。
	地形的に出水のあと水たまりができそうな場所をできるだけ避ける。
	周辺植物の生育状況の変化については事前把握が困難であるが、明らかにササが優占し始めている場所はできるだけ避ける。
重要種G(二年草)	発芽後2年目のものは枯れるので、個体数の変化への対応はしない。移植時に1年目個体と2年目個体をできるだけ確認しておく。

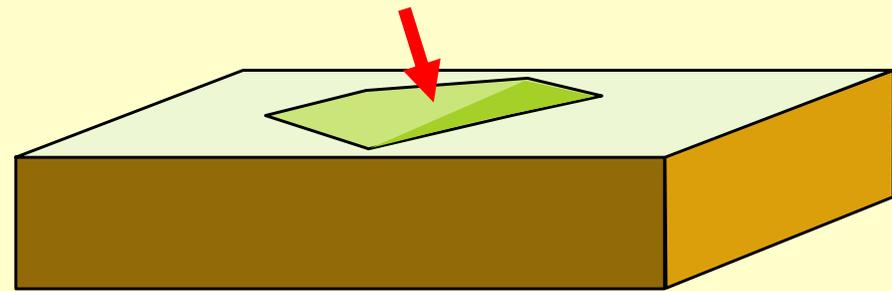
水たまりができそうな場所(イメージ)

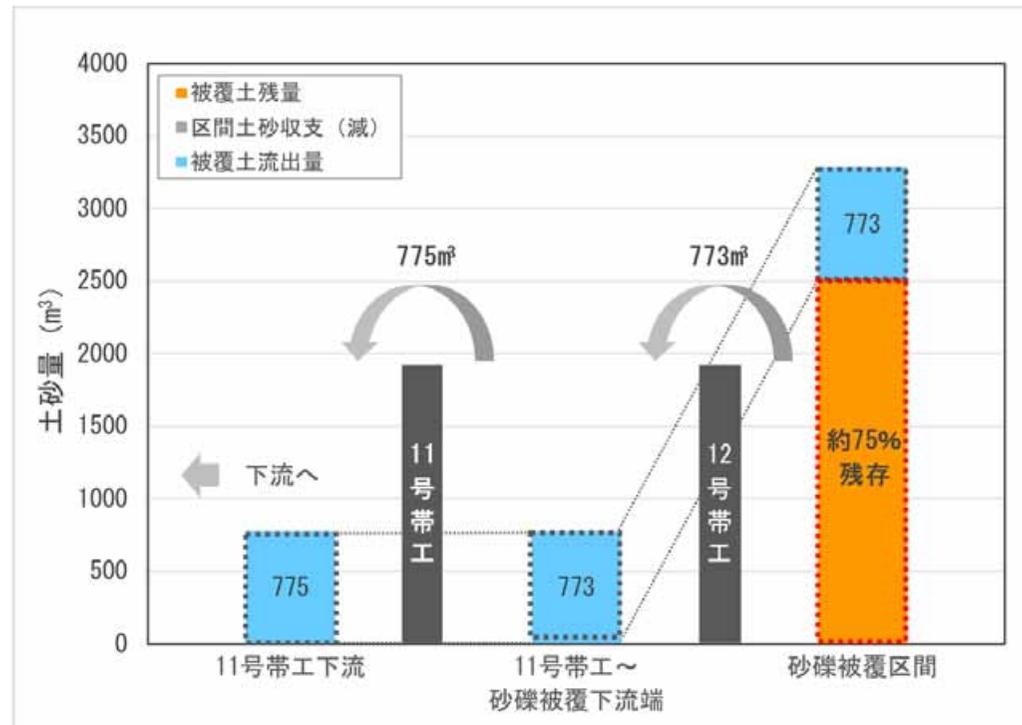
R4年1月から11月の
砂礫移動状況

- * R4年1月24日に被覆した砂礫は、4月末で約90%が残り、11月末で約75%残っています(上図)。
- * 砂礫に含まれていた、細かくて水に流れ出しやすく濁りの原因となる物質(SS)は、4月末で約60%、11月末でほぼ100%流出しました。
- * 川沿いの崖は厳冬期の凍結融解で崩れ、湧水の濁りとして流出しています。

- * 砂礫被覆部分が部分的に1～2回の大雨で流出。床固工の効果確認を。
- * 上流落差工直下の河床が低下している。砂防工事対象区間より上流も含めた状況確認や対応を。
- * 段丘地形内の河川変遷の視点を持ち、厚さ20mの砂礫層が運ばれた時代など大きな時間の流れで地層や地形を見る視点で観察や対応を。
- * 河床低下に関しては気候変動による大雨増加の影響があり、今後の維持管理において考慮を。

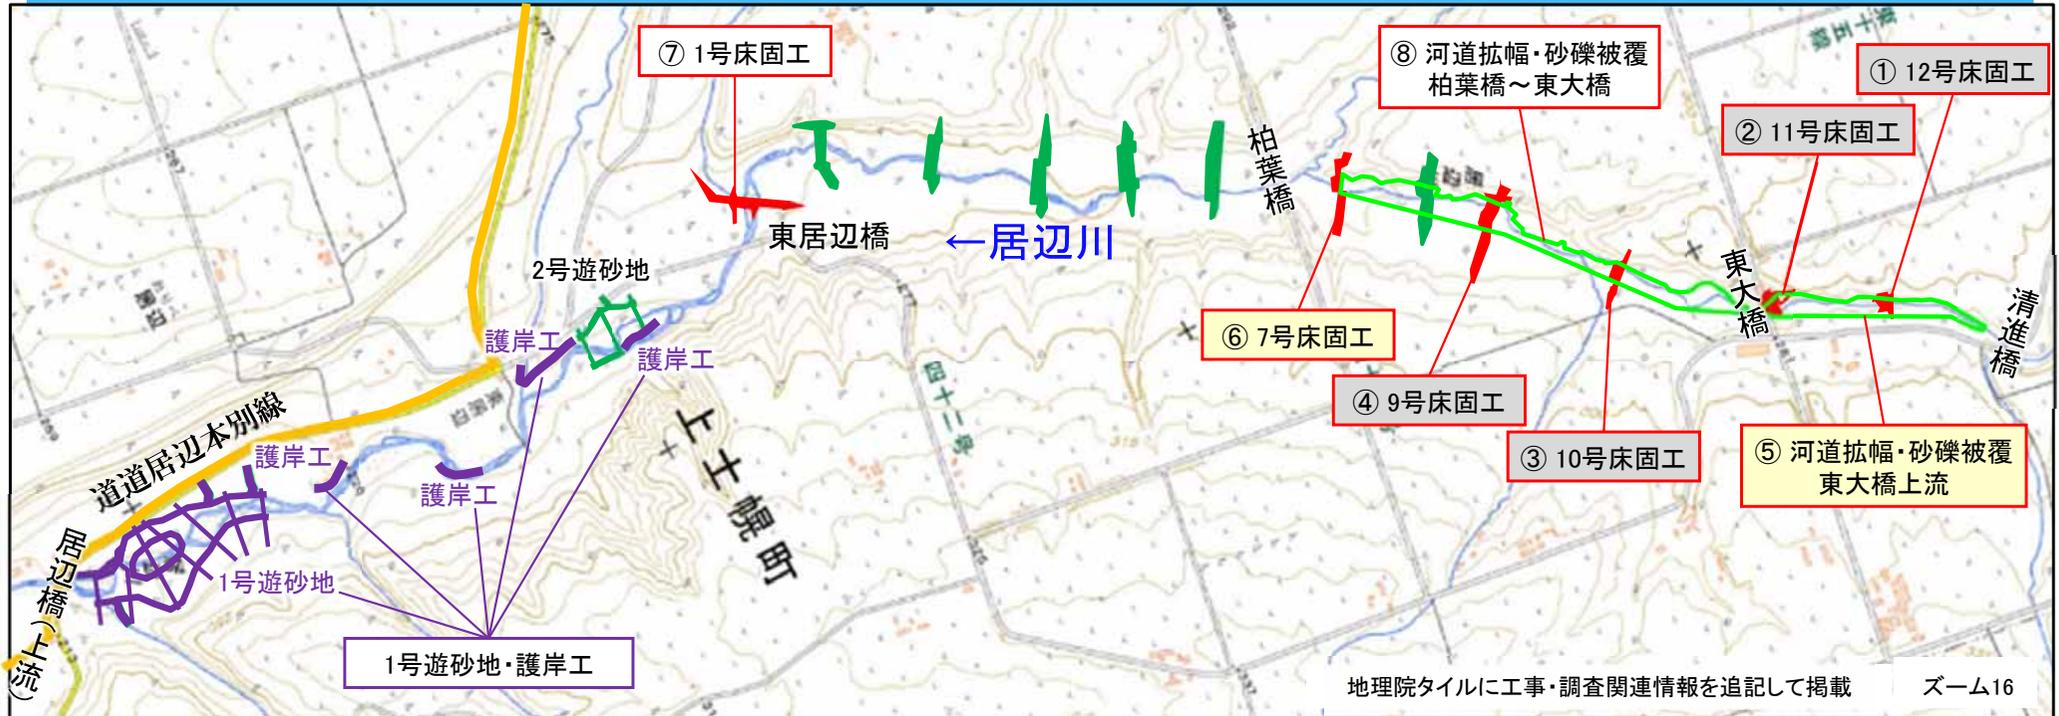
居辺川砂防区間 優先施設: 施工順序図

地理院タイルに工事・調査関連情報を追記して掲載 ズーム16

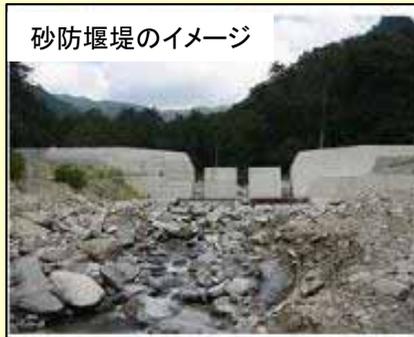
砂防堰堤のイメージ

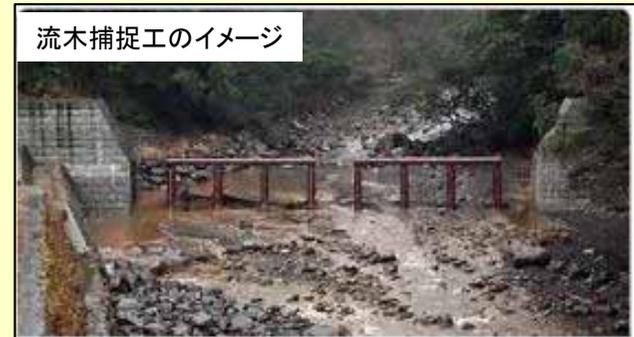
流木捕捉工のイメージ

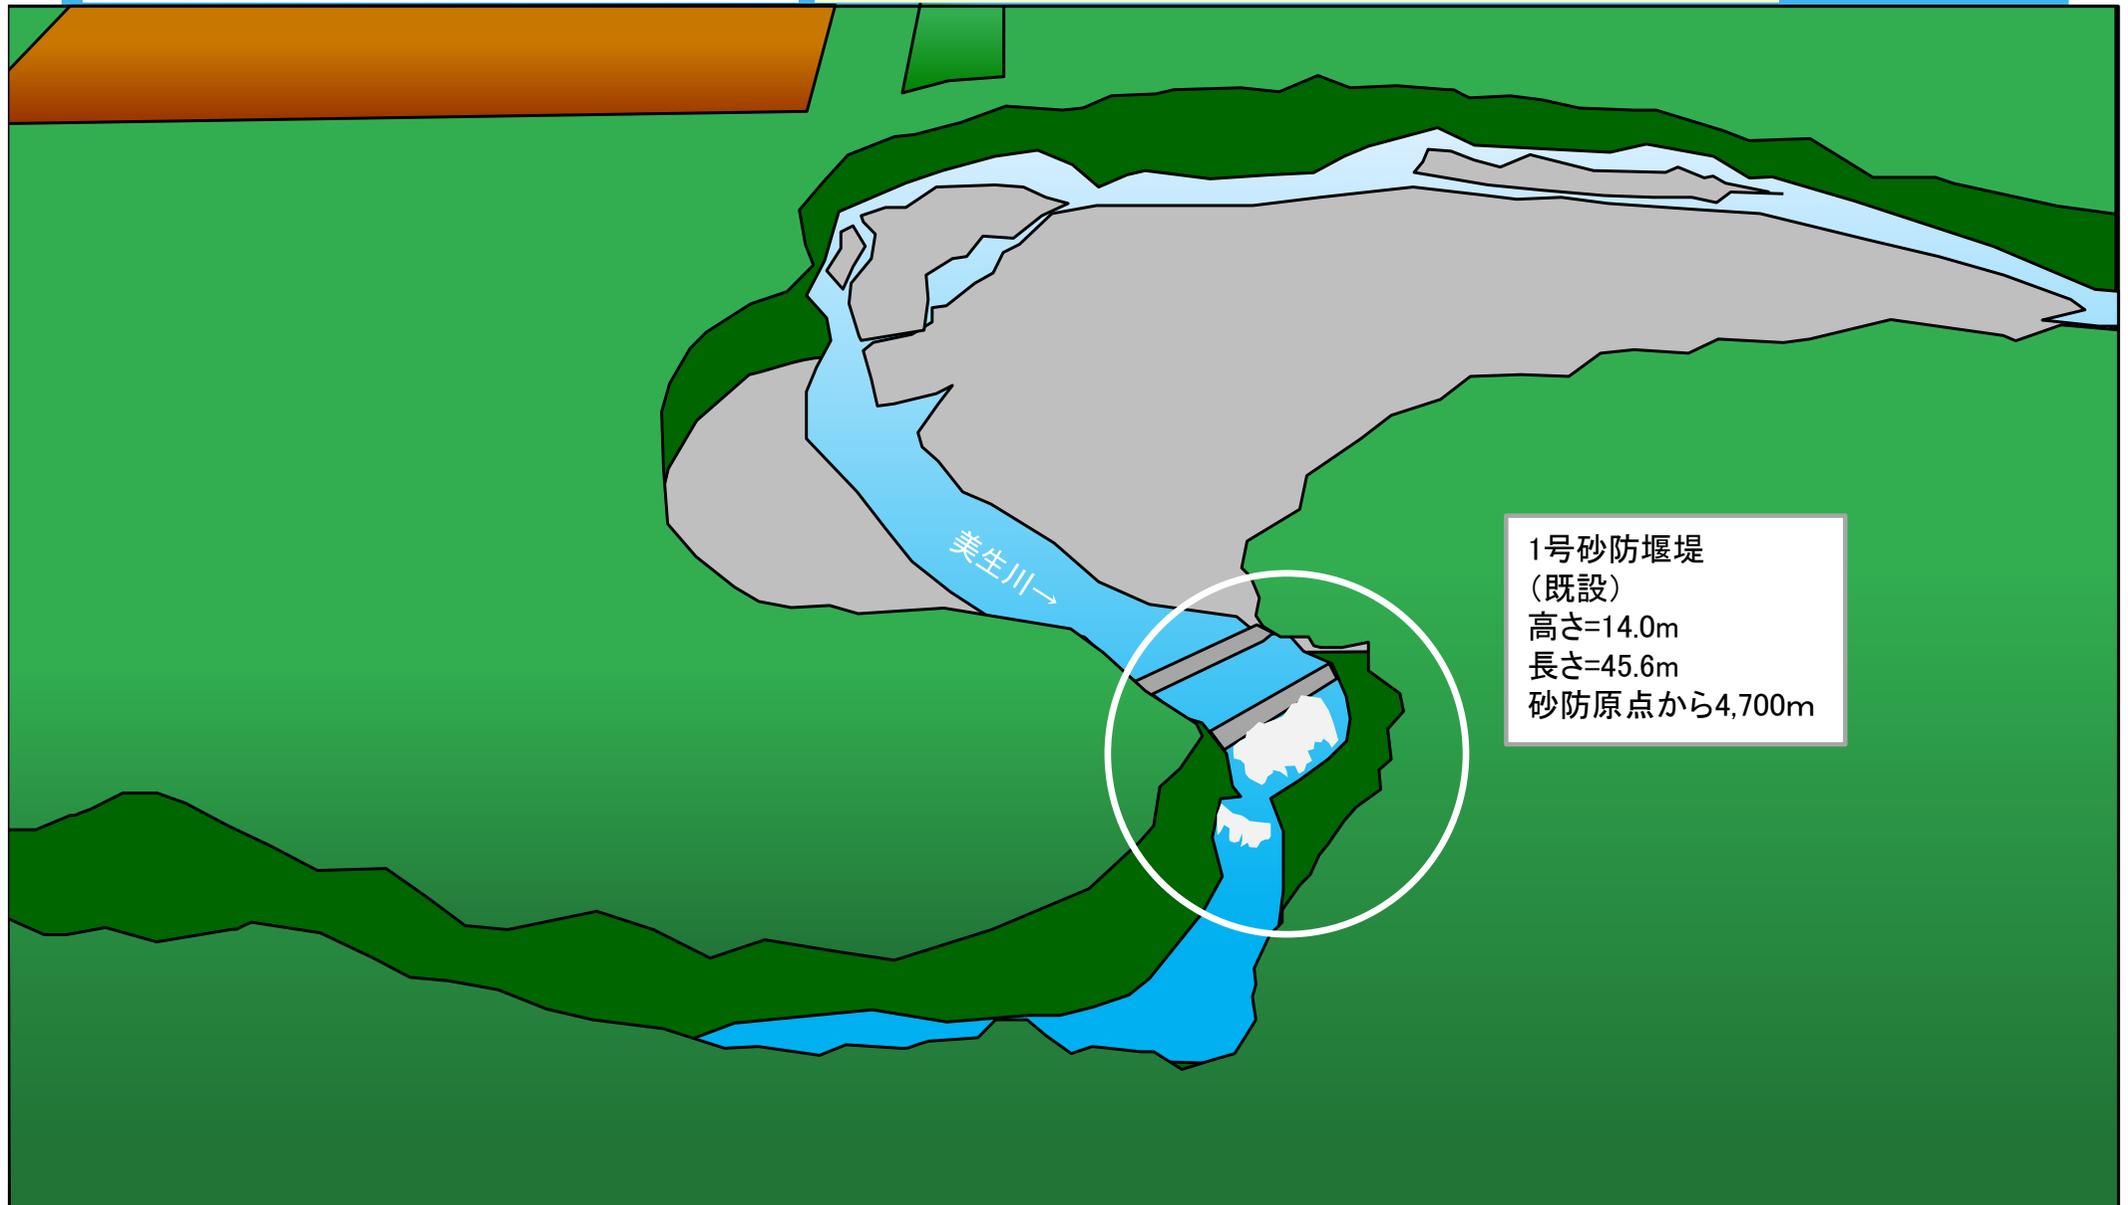
既設の1号砂防堰堤イメージ

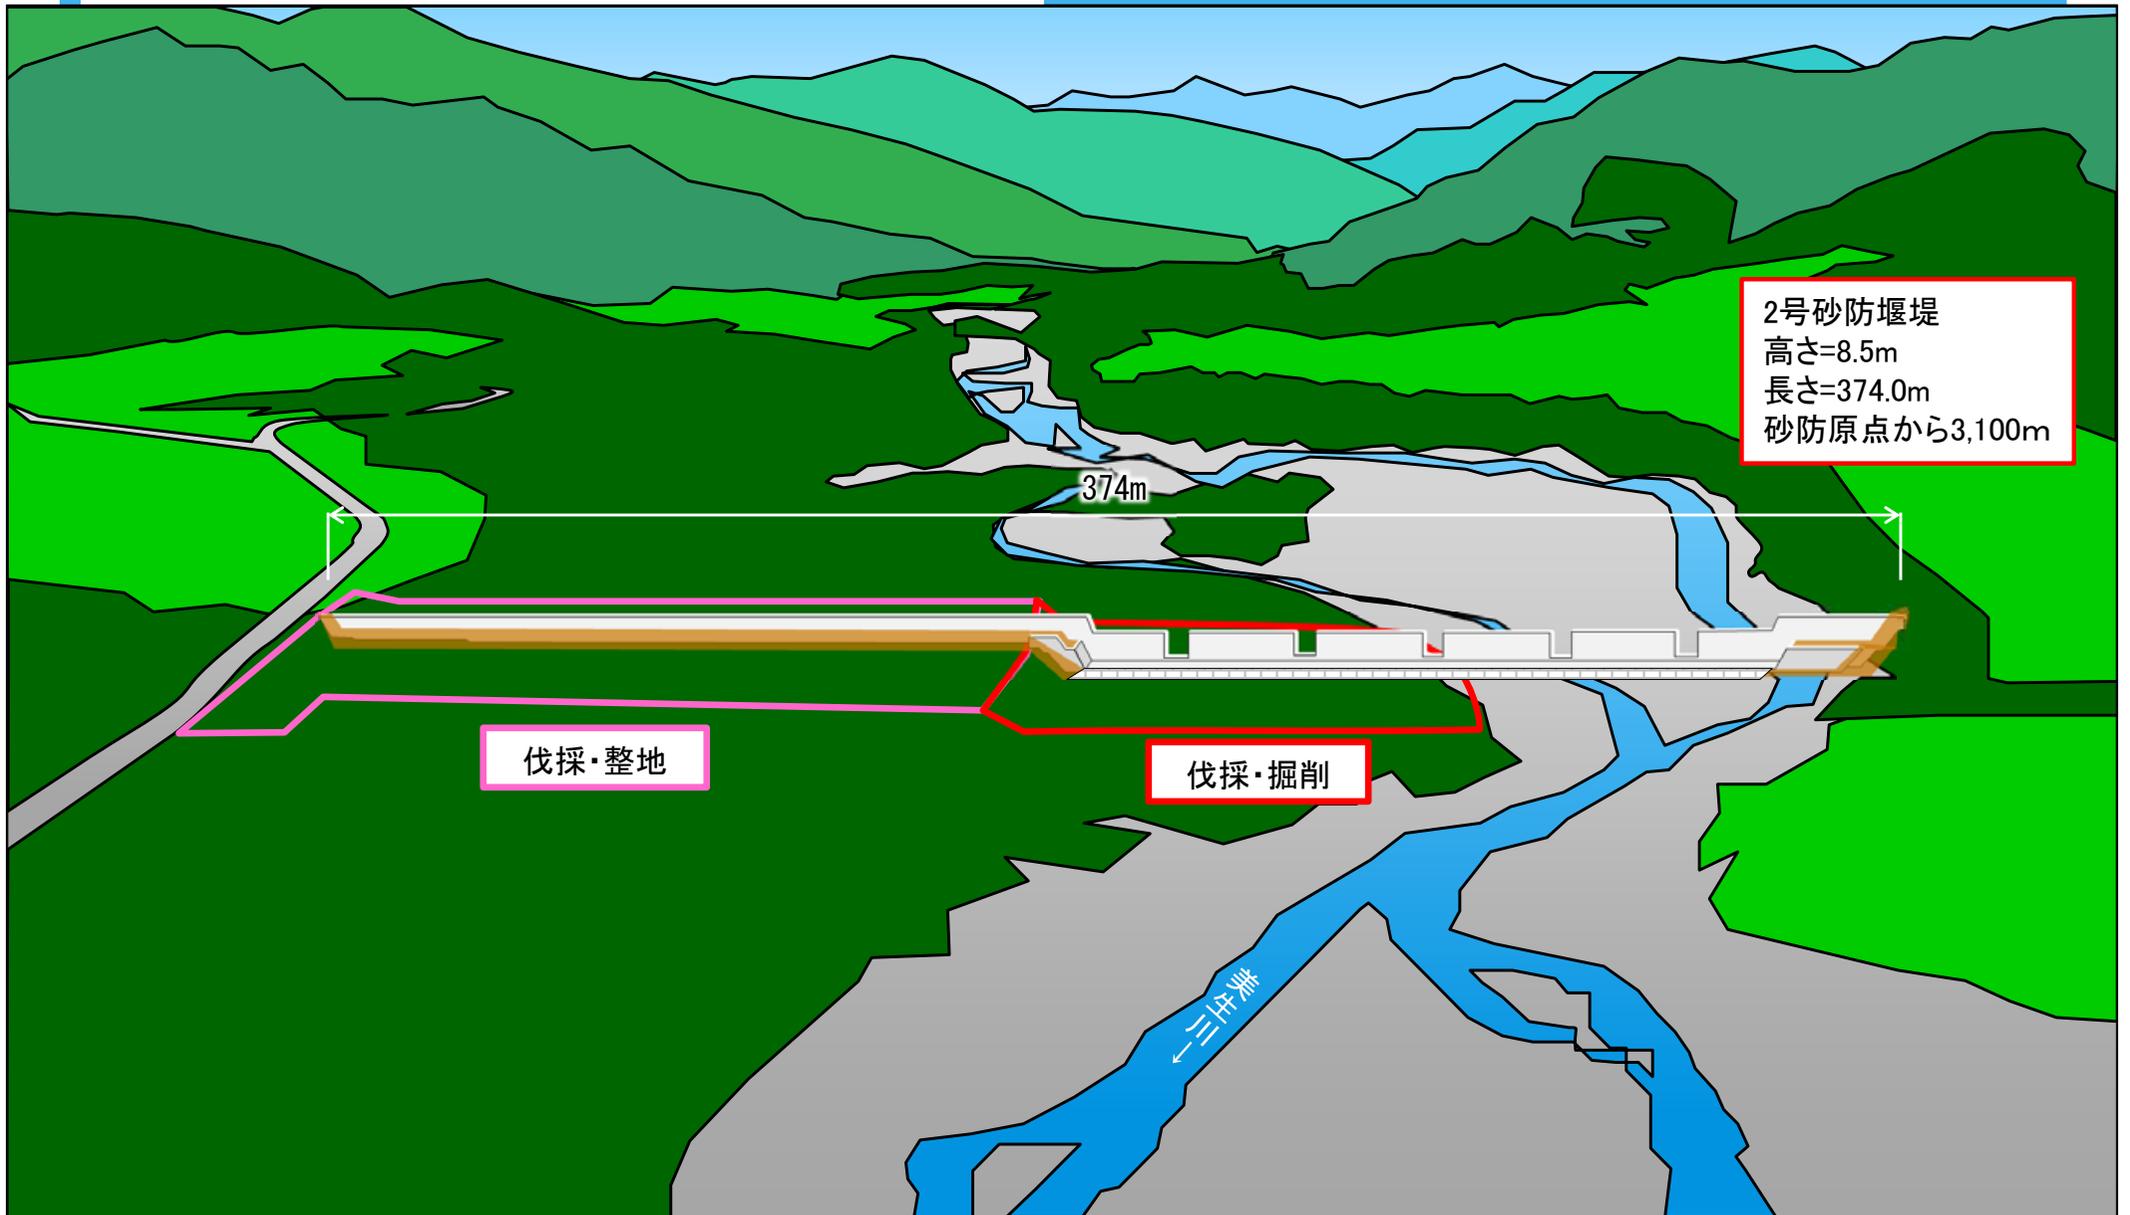
R6年度着手予定の2号砂防堰堤イメージ

* R6年度、2号砂防堰堤に着手する予定です。(R5は用地買収・物件補償)

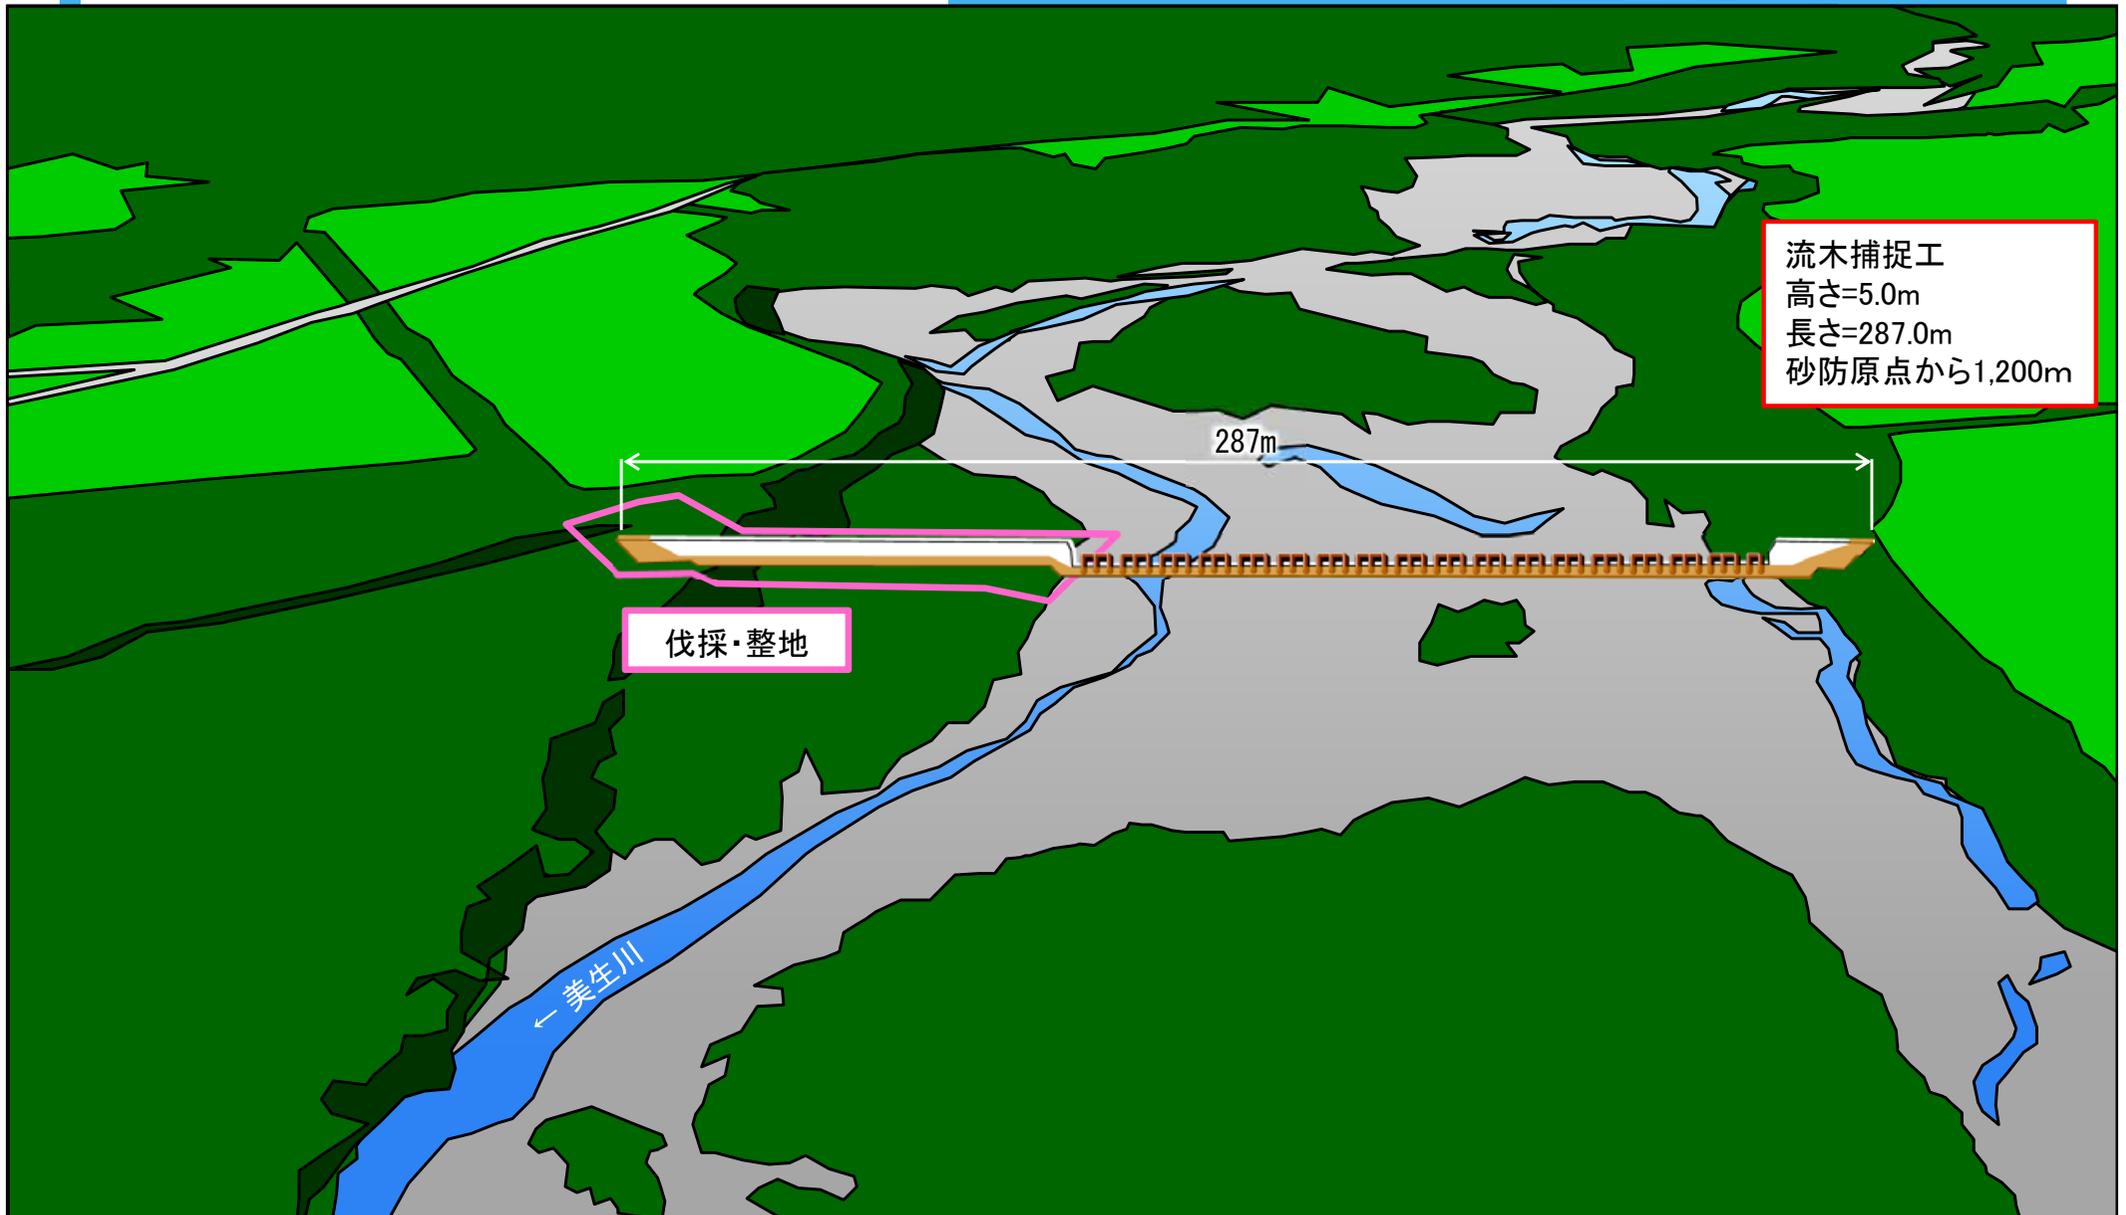
着手予定未定の流木捕捉工イメージ
