3. 伏古別川改修工事

令和4年度施工箇所図

4. 美生川改修工事

5. ピウカ川改修工事

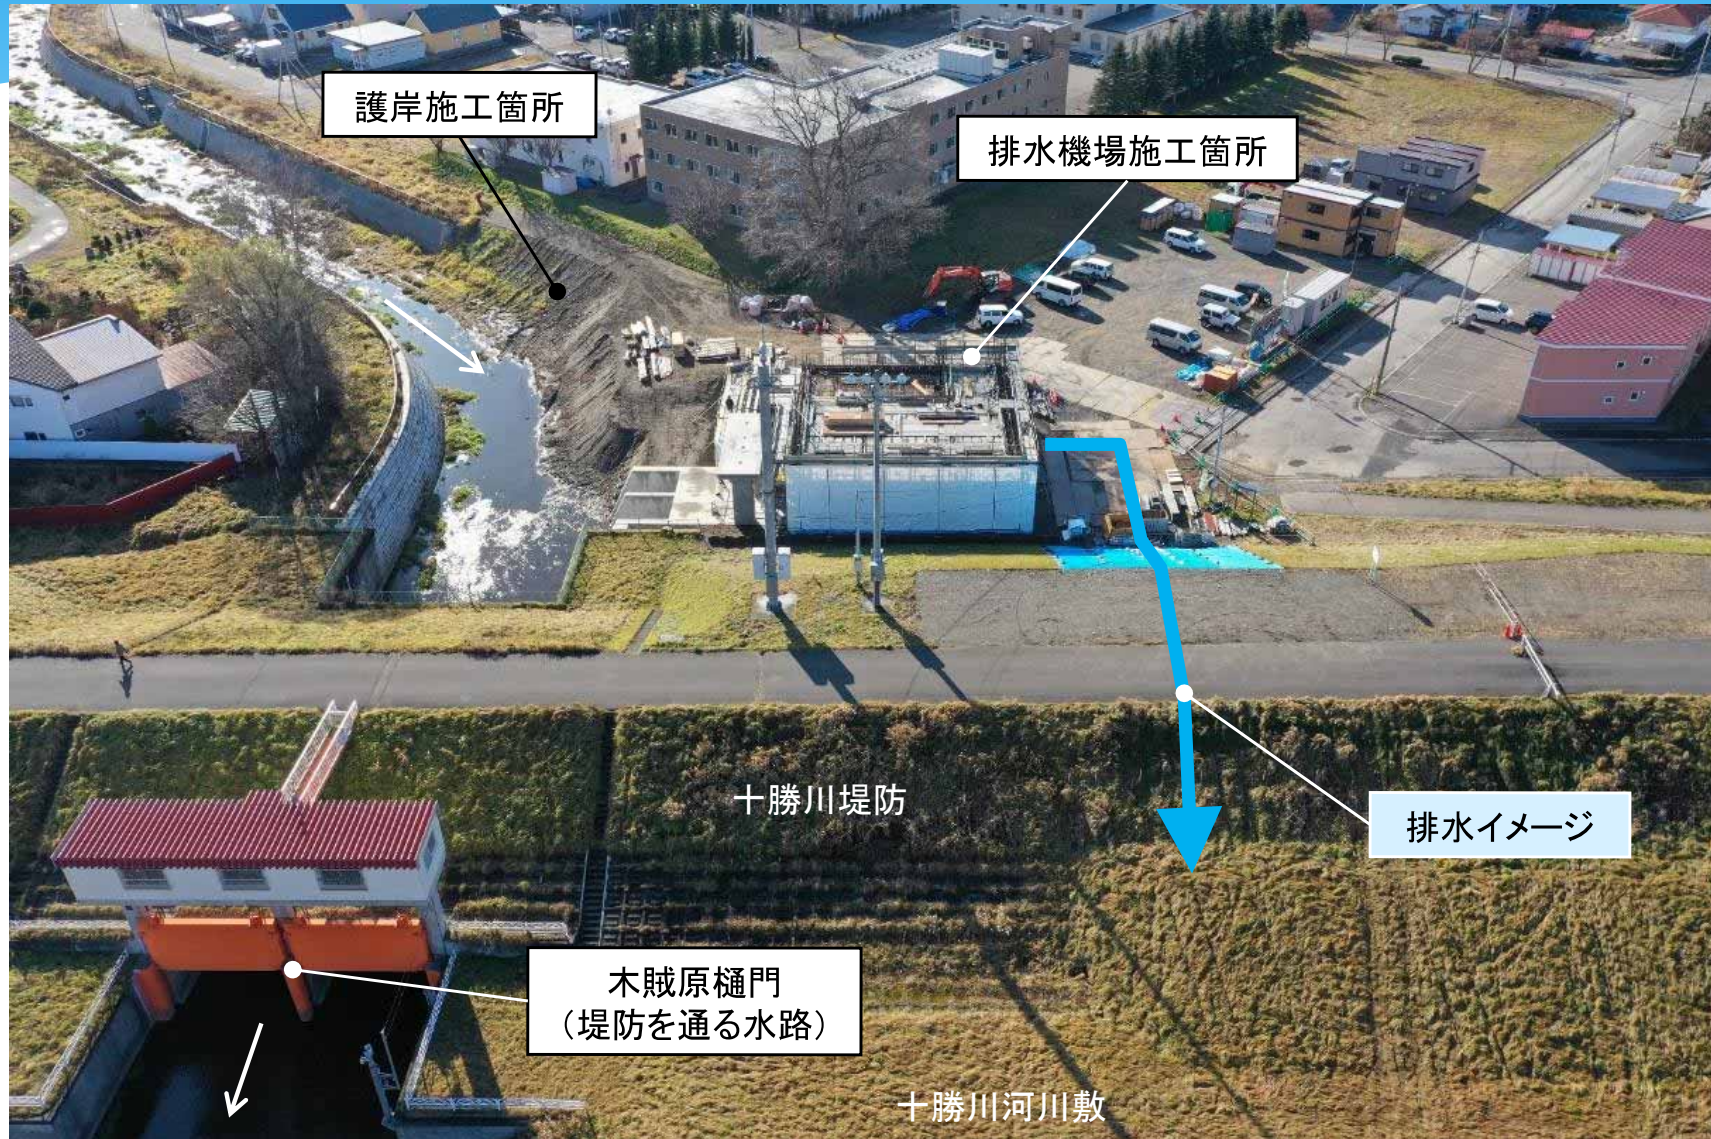
令和4年度施工箇所状況

木賊原樋門上流 改修工事・排水機場の施工状況 (R4.11.20)

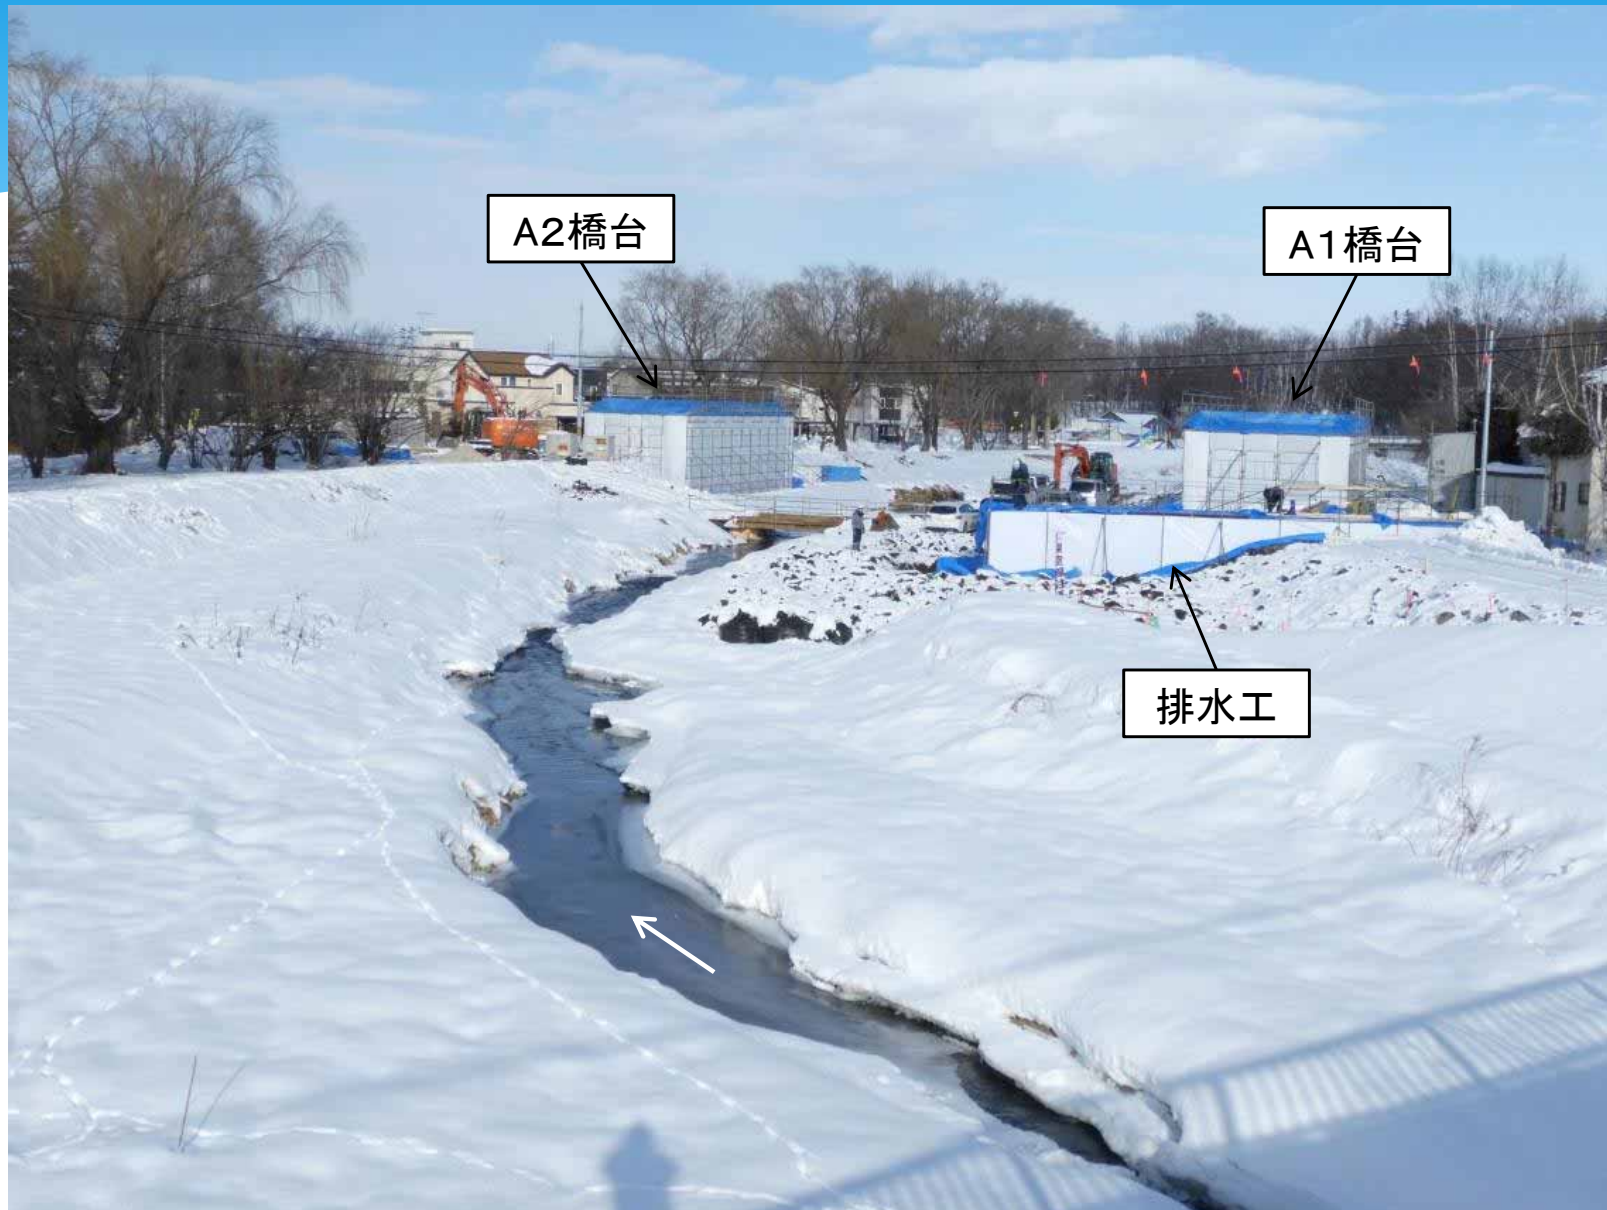
ピウカ橋下部工と改修工事施工箇所状況 (R5.1.17)
