道営事業等で整備された疎水材暗渠については、10年程度経過しても疎水材や管自体の機能は維持されているが、作土直下の耕盤層の形成等による排水性能の低下が課題となっている。関係団体及び生産者を対象に今後の排水対策の参考にして頂くことを目的として、鹿追町および音更町において試掘した暗渠断面を囲みながら意見交換を行う排水対策現地研修会を開催した。(10月22日～23日)

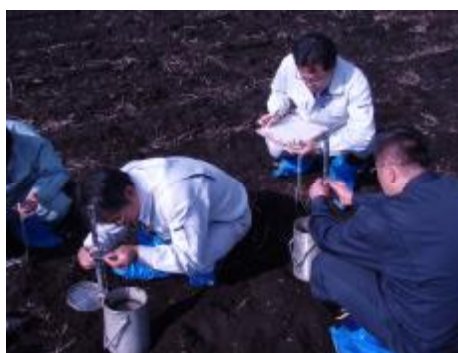
研修会に先立ち「暗渠排水対策検討調査」(道立総合研究機構中央農業試験場・道農政部農村振興局)として暗渠断面を試掘確認するとともに、土壌の透排水性についての診断調査を行った。調査は調整課、整備課、南部耕地出張所、北部耕地出張所合同の農業土木技術職員研修を兼ねて行われ、暗渠整備後の機能低下要因について担当職員が体感する絶好の機会となった。

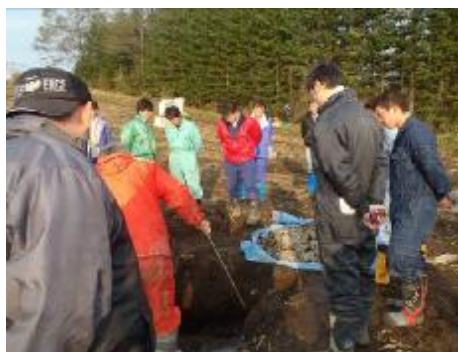
その後、生産者、JA、町、農業改良普及センター、十勝農業試験場、土地改良事業団体連合会などが加わり、数十名の参加者で研修会を開催した。始めに振興局から「小麦の安定多収の決め手は排水対策」と題して、パネルにより排水機能低下要因や、耕盤層と小麦の根張りについて、管内の調査事例をもとに説明を行った。引き続き暗渠断面を囲んで、中央農業試験場竹内研究主幹より、経年変化しても疎水材や管自体に劣化は見られないこと、表土の練り返しや耕盤層の生成が排水機能低下の主な要因であること、耕盤層対策の重要性等について解説が行われた。
