6. 旧途別川改修工事（新規）

工事目的

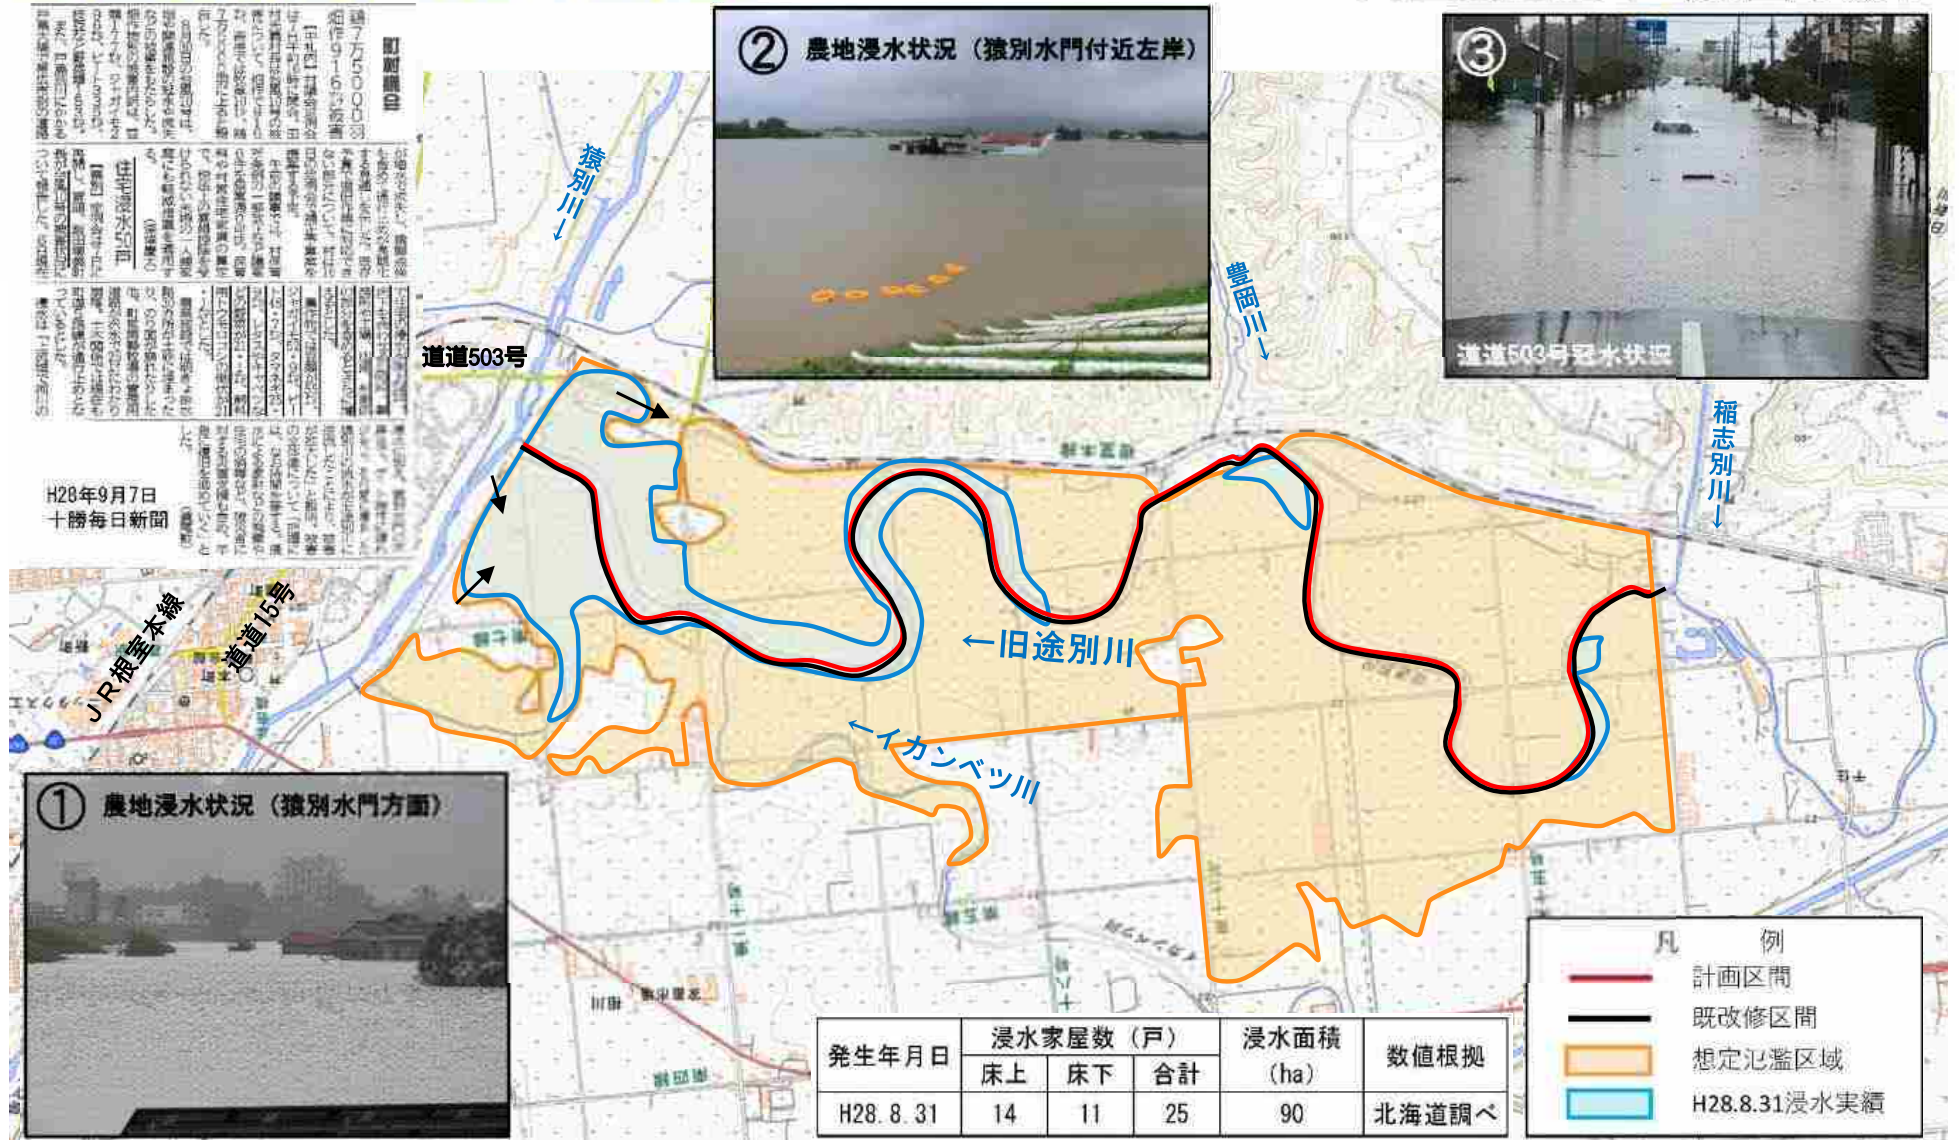
H28.8.31 被害状況

H28.8.31の被害状況
（H30公共事業大規模事前評価に基づく）

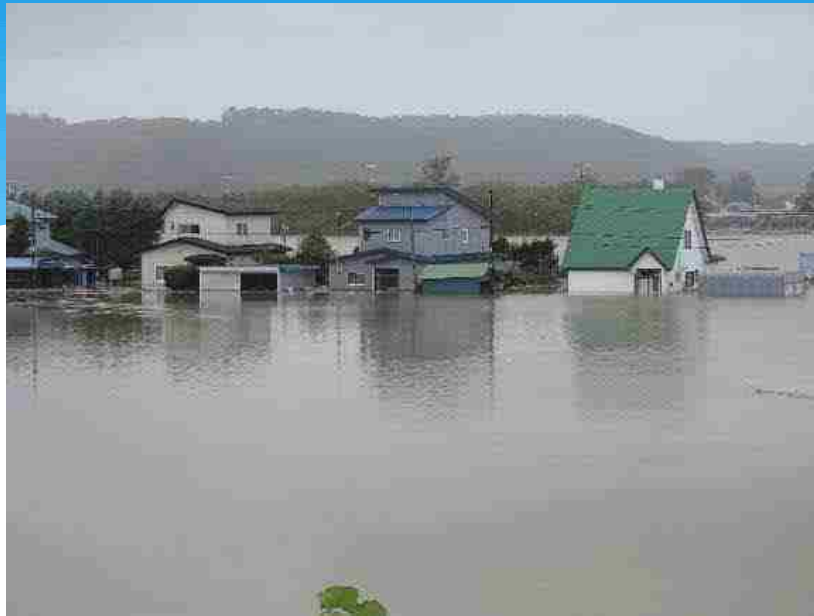
H28.8.31 被災状況

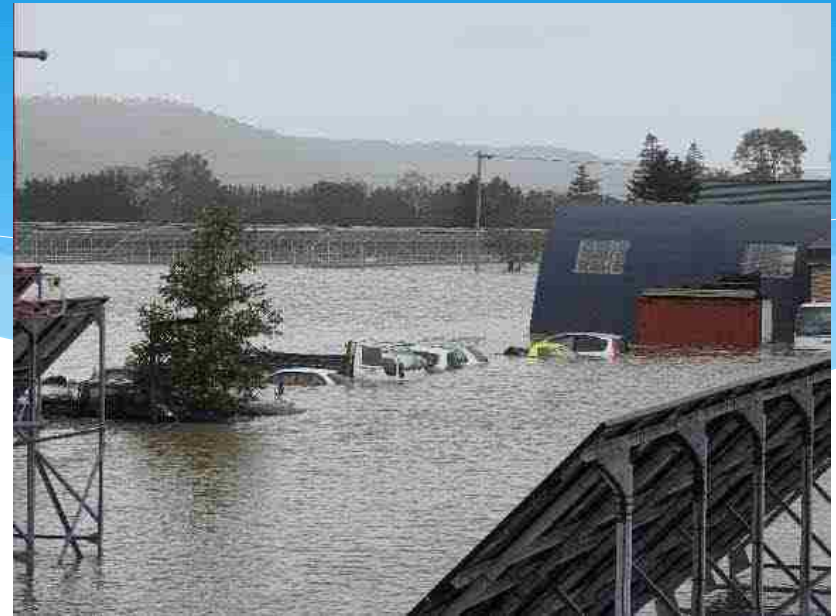
H28.8.31 被災状況

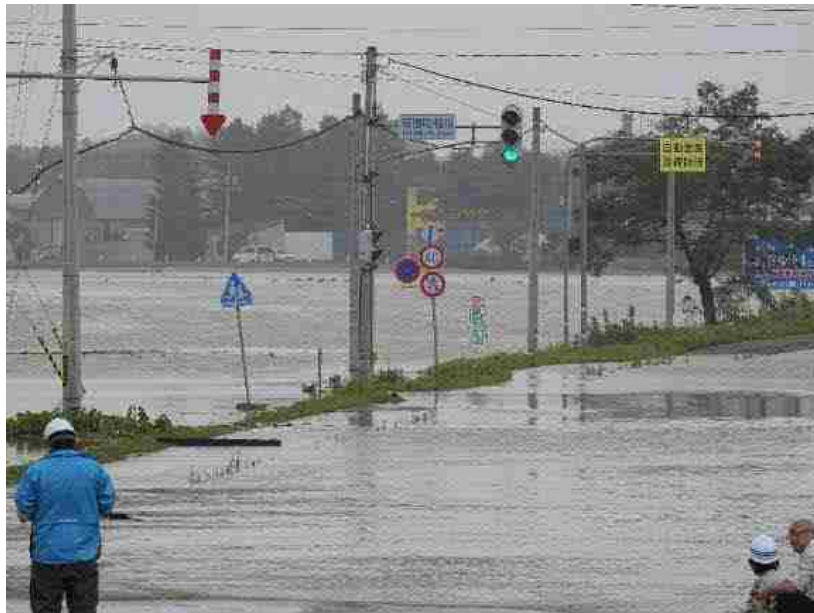
H28.8.31 被災状況(国道38号)

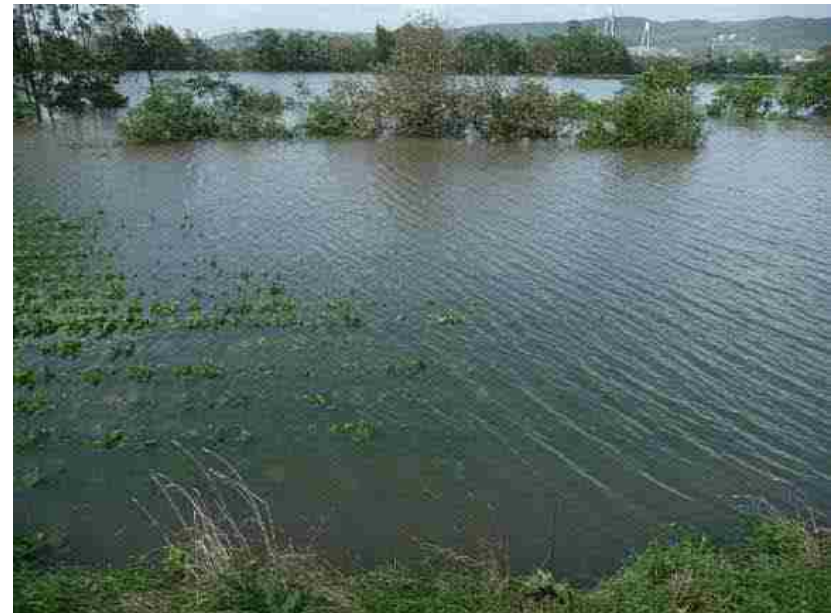
H28.8.31 被災状況(ビート畑)

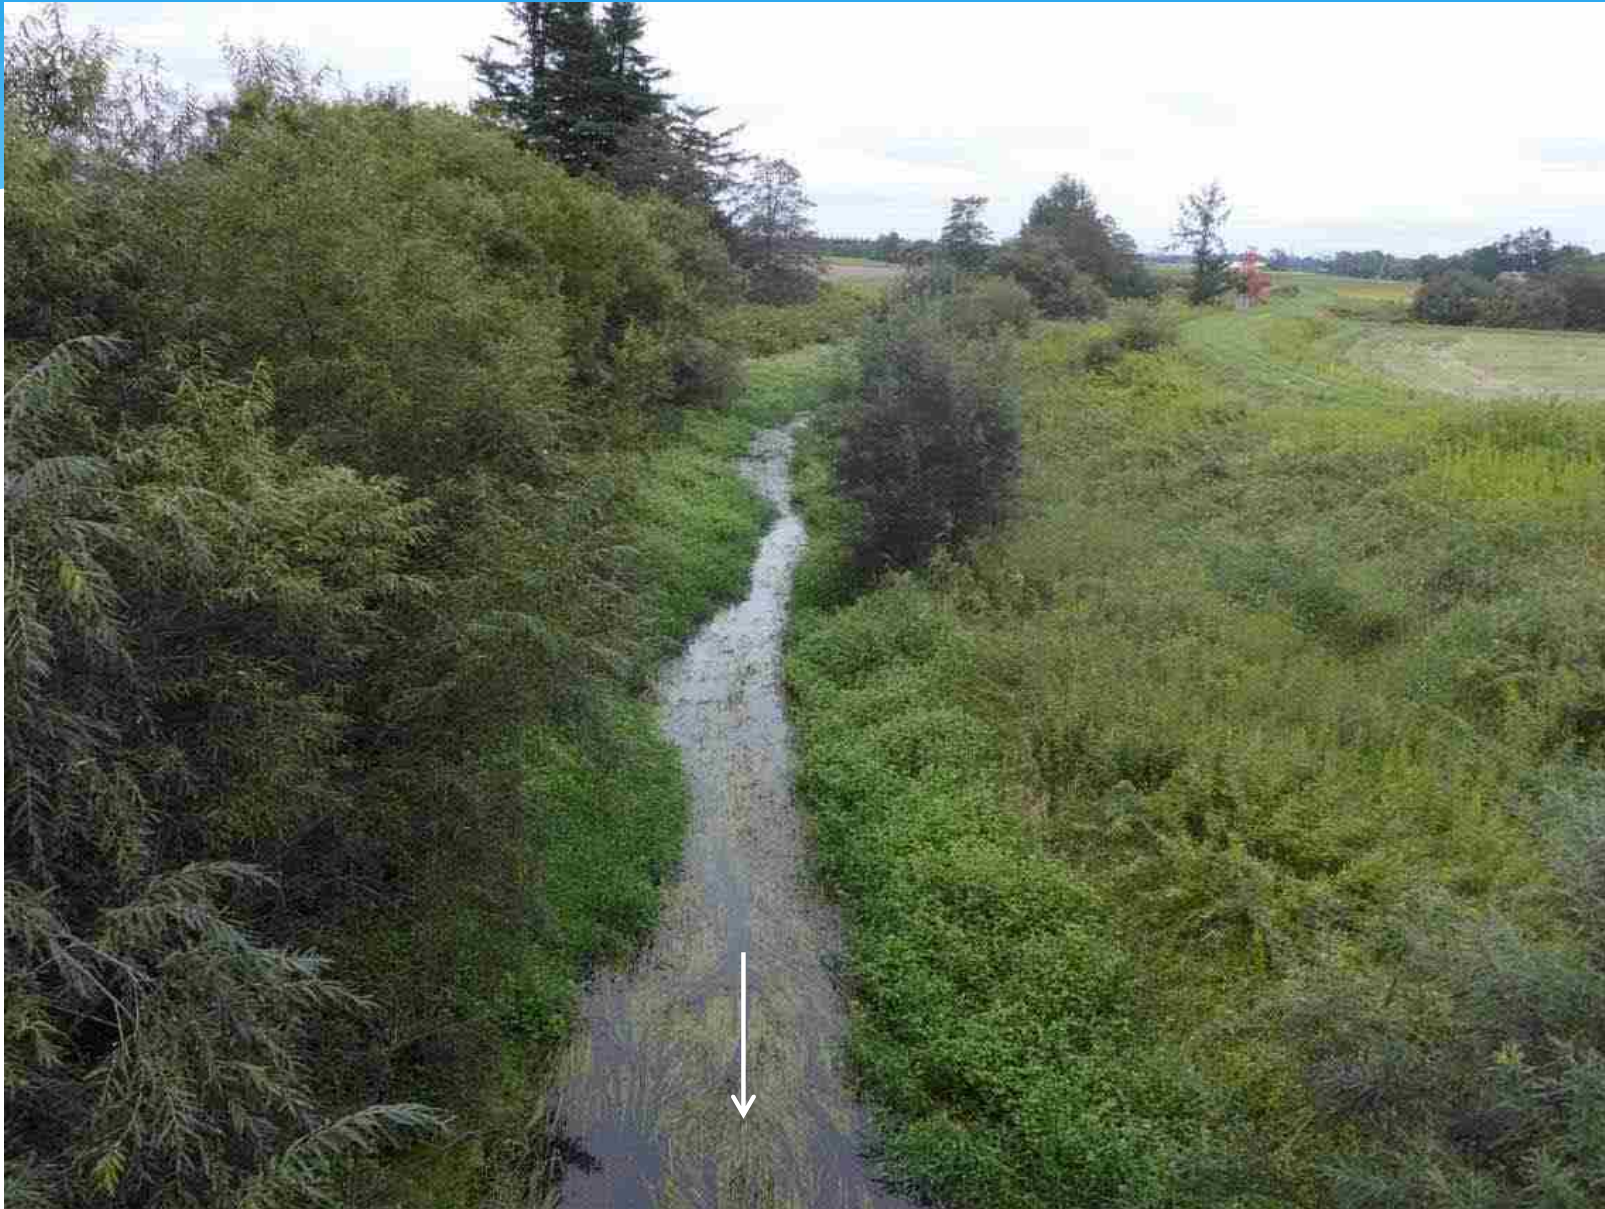
相生20号橋上流：河道状況（R2.9.9）

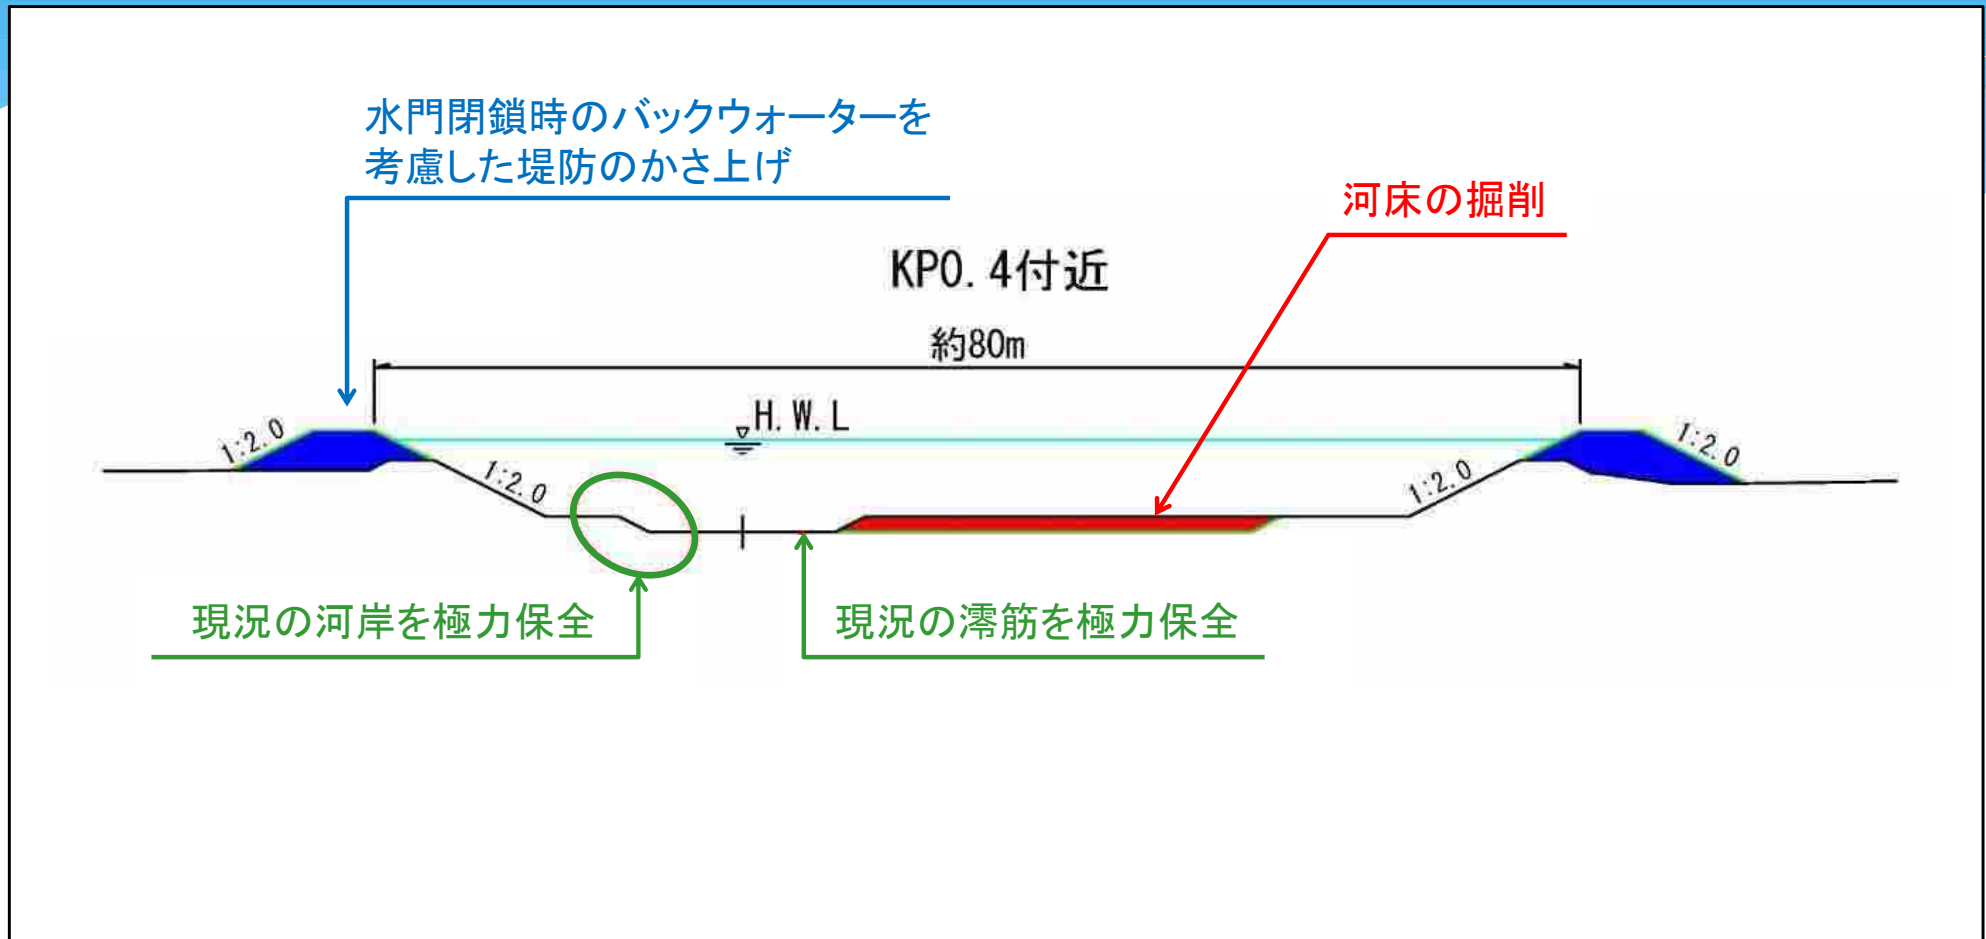
横断計画

- * 猿別川合流点から上流に7.2km区間について、S62年～H8年に河川改修事業により整備されました。
- * しかし、H28年8月の洪水では、浸水家屋25戸、浸水面積90haの被害が発生しました。
- * このため、猿別川合流点から上流7.2km区間で、沿川における浸水被害防止のため、堤防のかさ上げと河道の掘削を行い河積拡大を図ります。

H.W.L : 計画高水位高.
