## 石礫除去

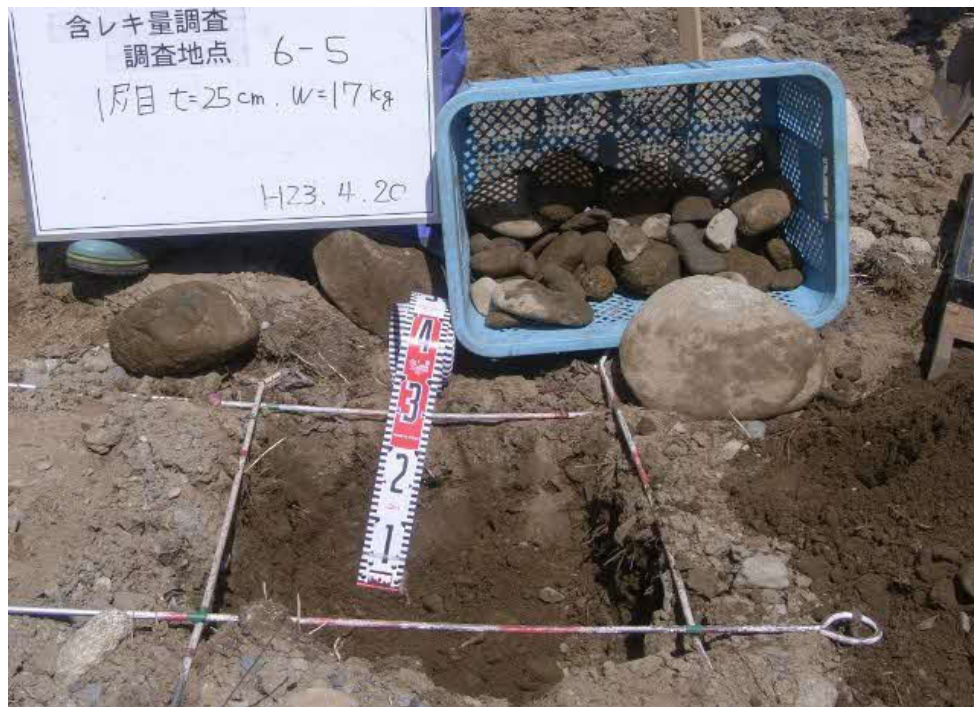
十勝管内の石礫が非常に多い畑の、含礫量調査の様子です。  
50cm四方の深さ25cmの範囲に17kgの石礫があることを示しています。  
このような石だらけの畑は、うまく耕起・碎土できない上機械の破損も多く、特に根菜類の生育は悪いという、非常に生産性が低いものでした。  
冬の間土壌凍結により浮き上がってきた石を、雪が解けてから、来る日も来る日も畑の外に出すという作業を延々と続けなければいけませんでした。  
土の性質としては沖積土などともと肥沃なところが多く、石礫除去が補助事業でできるようになった平成年代以降は、飛躍的に生産性が向上しました。
