各見学箇所について

令和4年度 第2回北海道管理河川の川づくりワーキング
令和4年(2022年)11月17日

1. 居辺川砂防工事 ①事業の概要

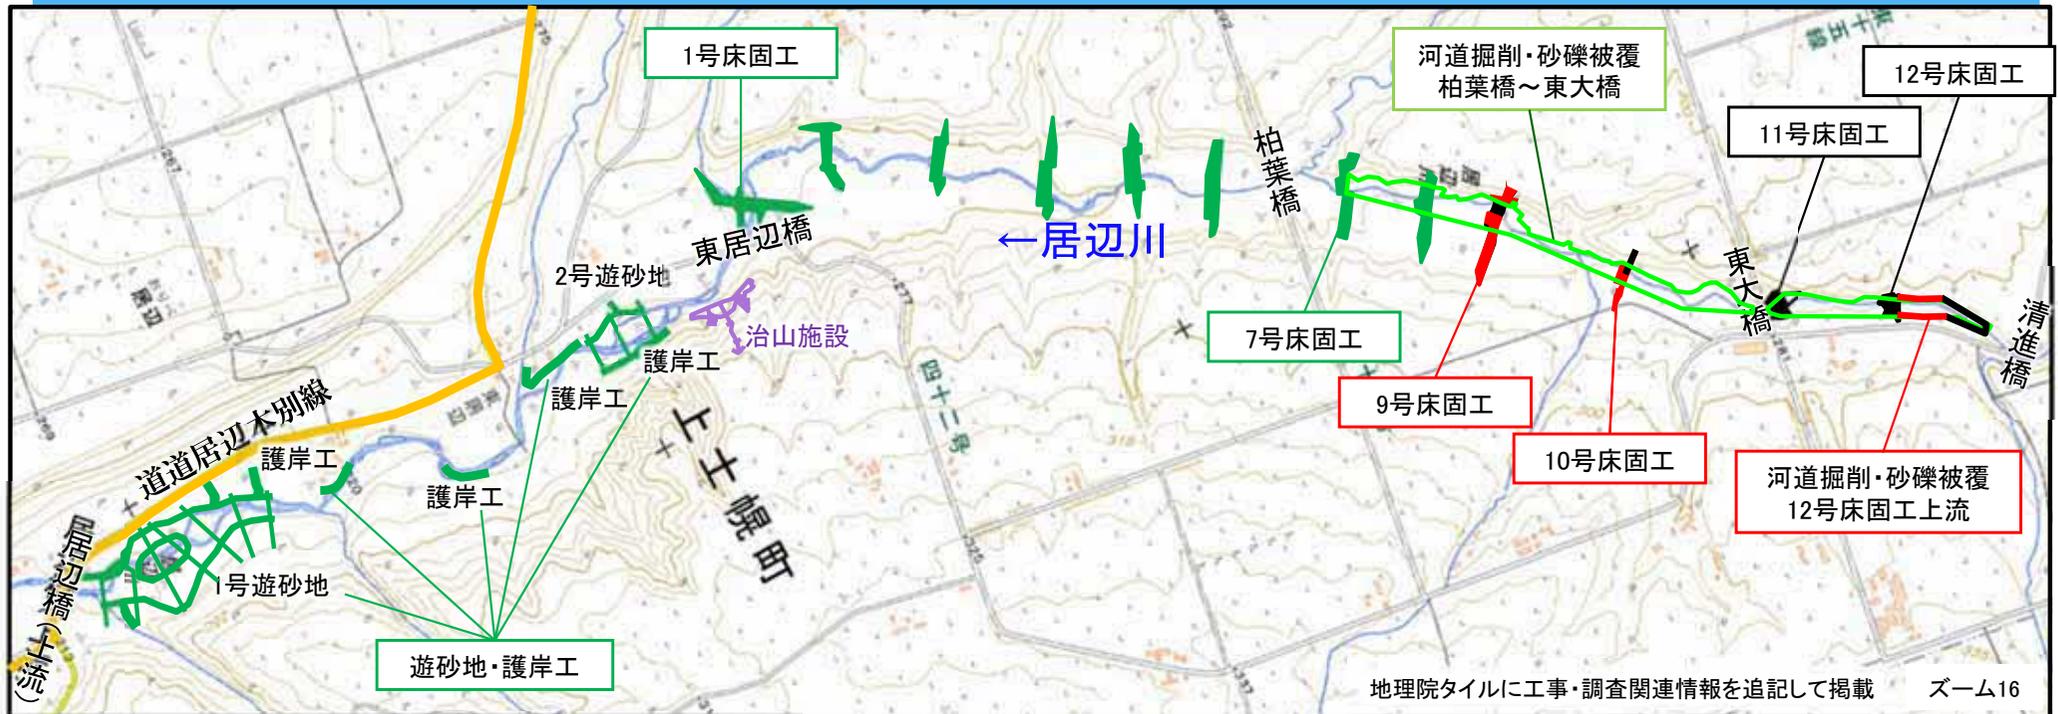
居辺川砂防事業の概要

* 河床の砂礫流出に伴い河床低下・河岸浸食が進行しているため、床固工や砂礫被覆などの工事によってこれを抑制し、今後の出水に伴う土砂流出被害から下流を守るために実施しています。

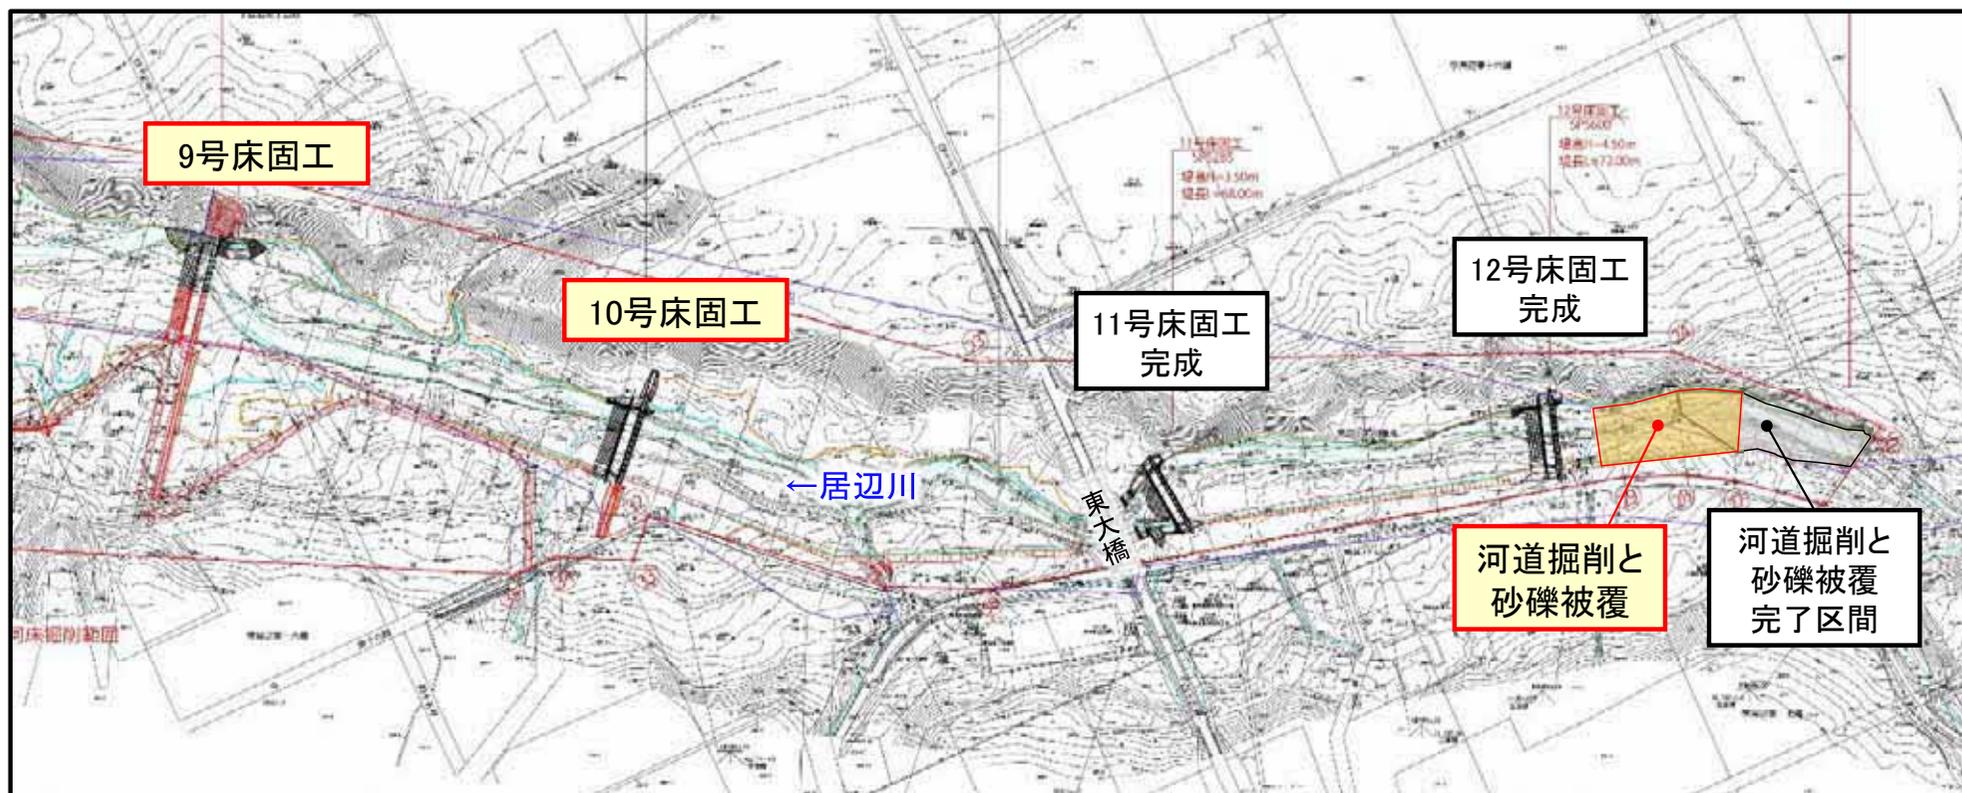
- * 平成29～令和元年度に12号・11号床固工工事が完了し、令和2年度に着手した10号床固工は令和4年度に完成する予定です。
- * 令和3年度には9号床固工工事に着手し、また12号床固工の上流部で河道掘削と砂礫被覆を行います。

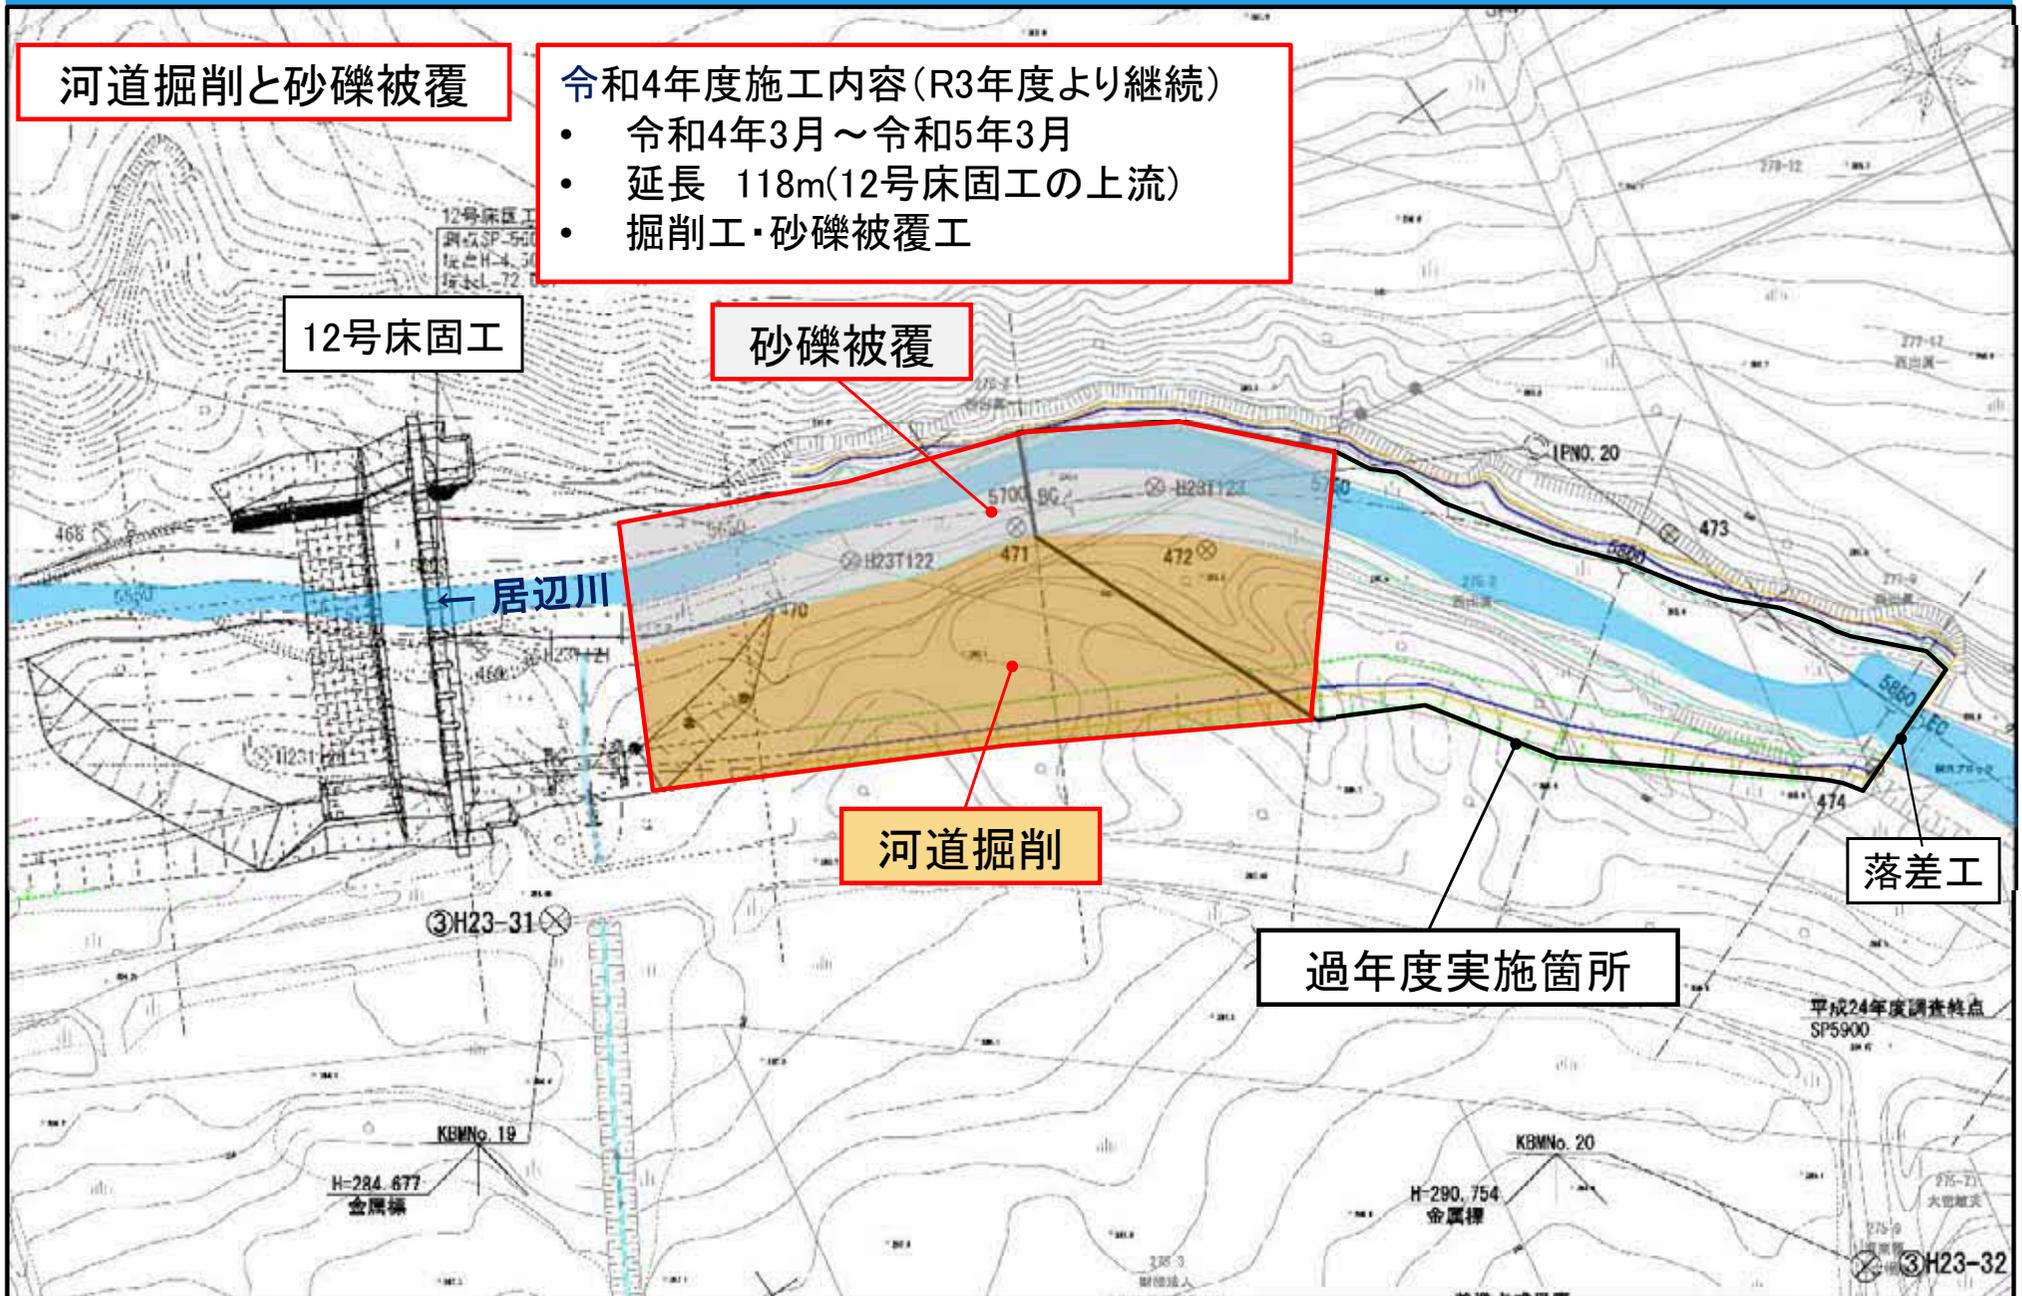
河道掘削と砂礫被覆 施工概要図(平面図)

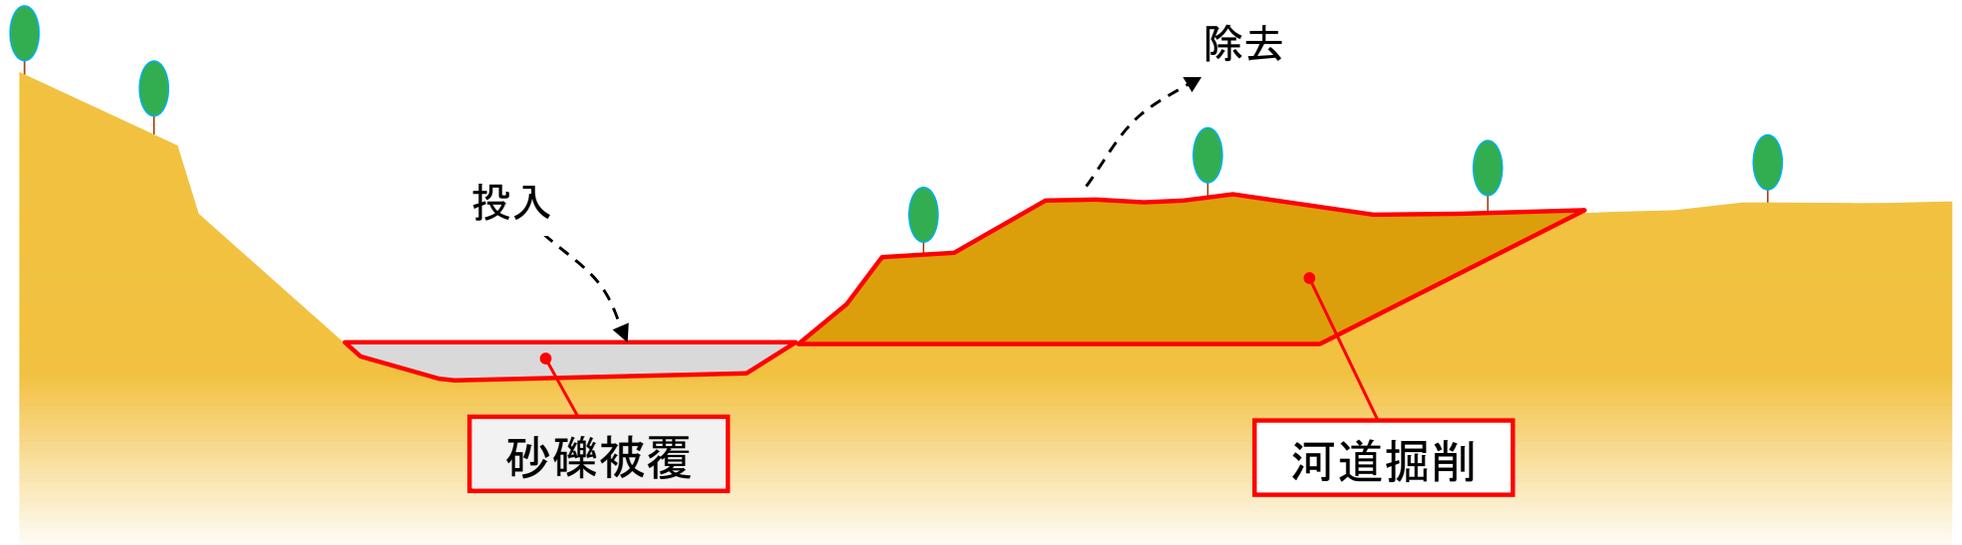
河道掘削と砂礫被覆：下流から見た図 □：施工部分

河道掘削により河道を広げ、
砂礫被覆により低下した河床を復元します

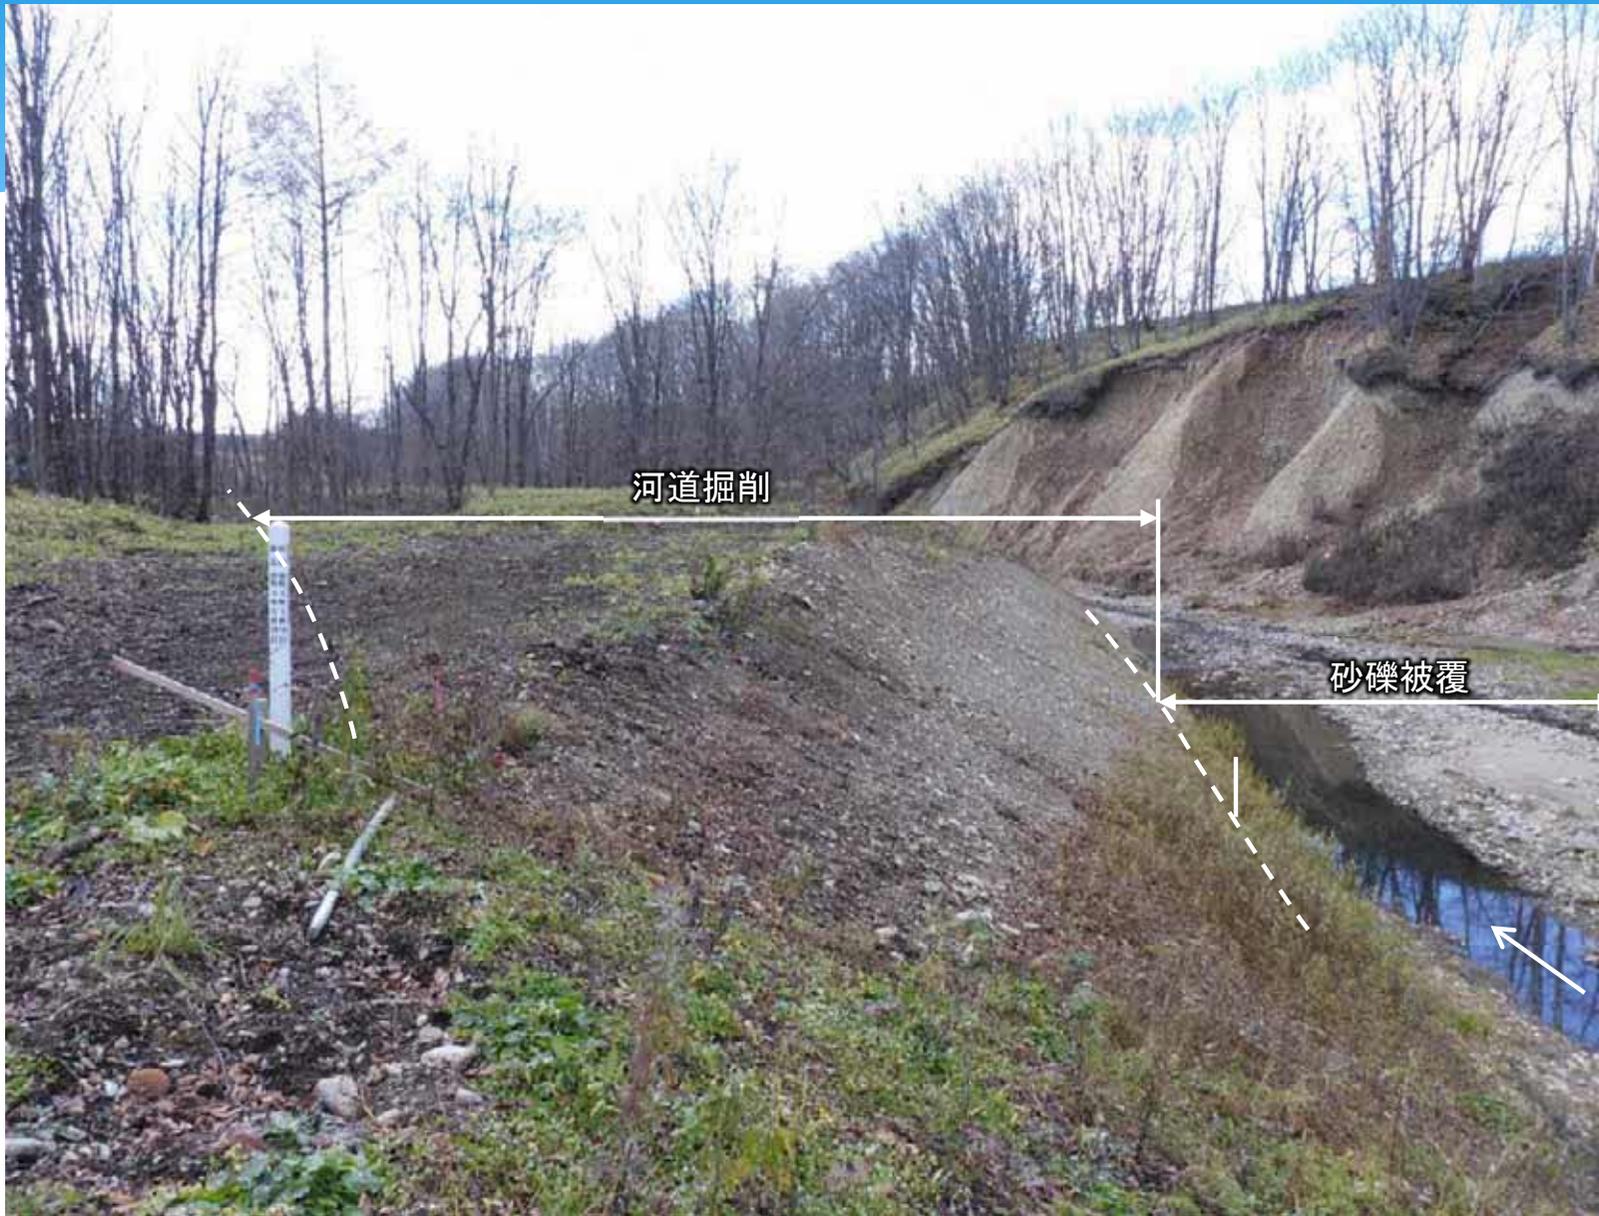
河道掘削と砂礫被覆 施工予定箇所状況(R4.11.4)

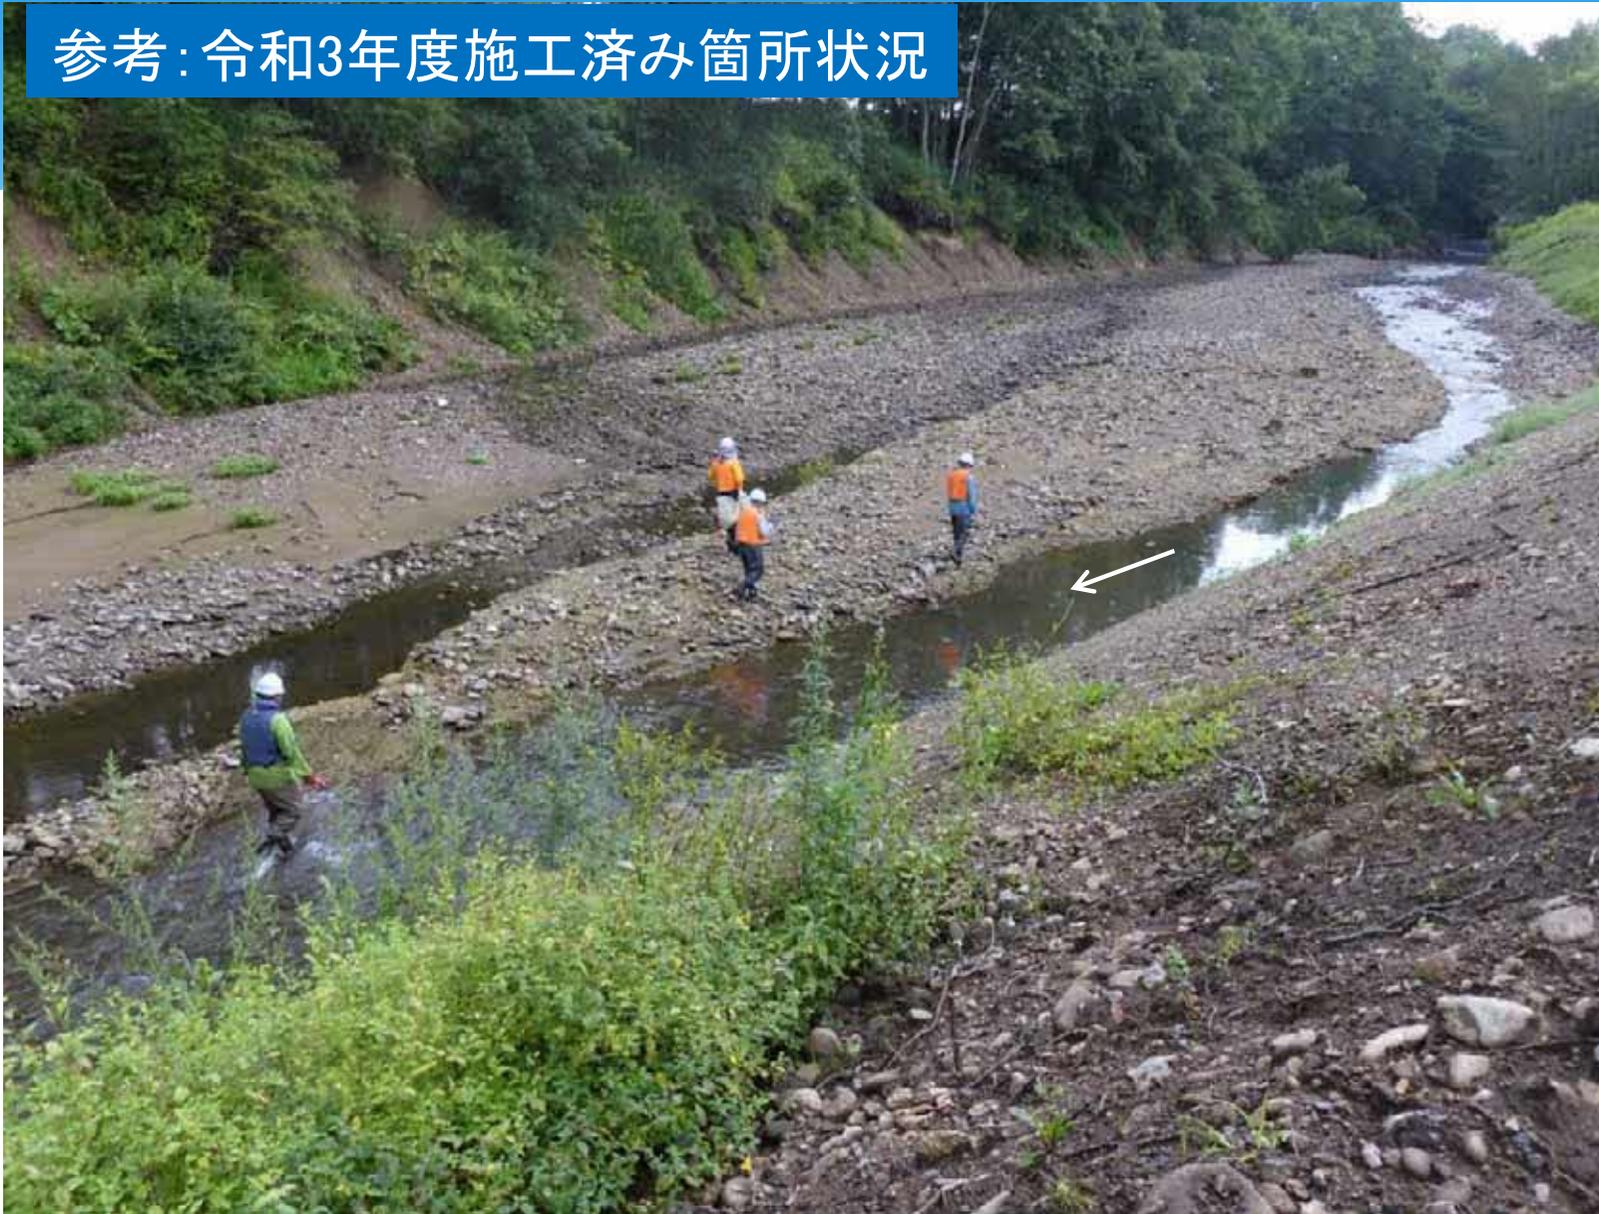
令和3年度 河道掘削と砂礫被覆の施工済み箇所状況(R4.8.23: サクラマス調査時)

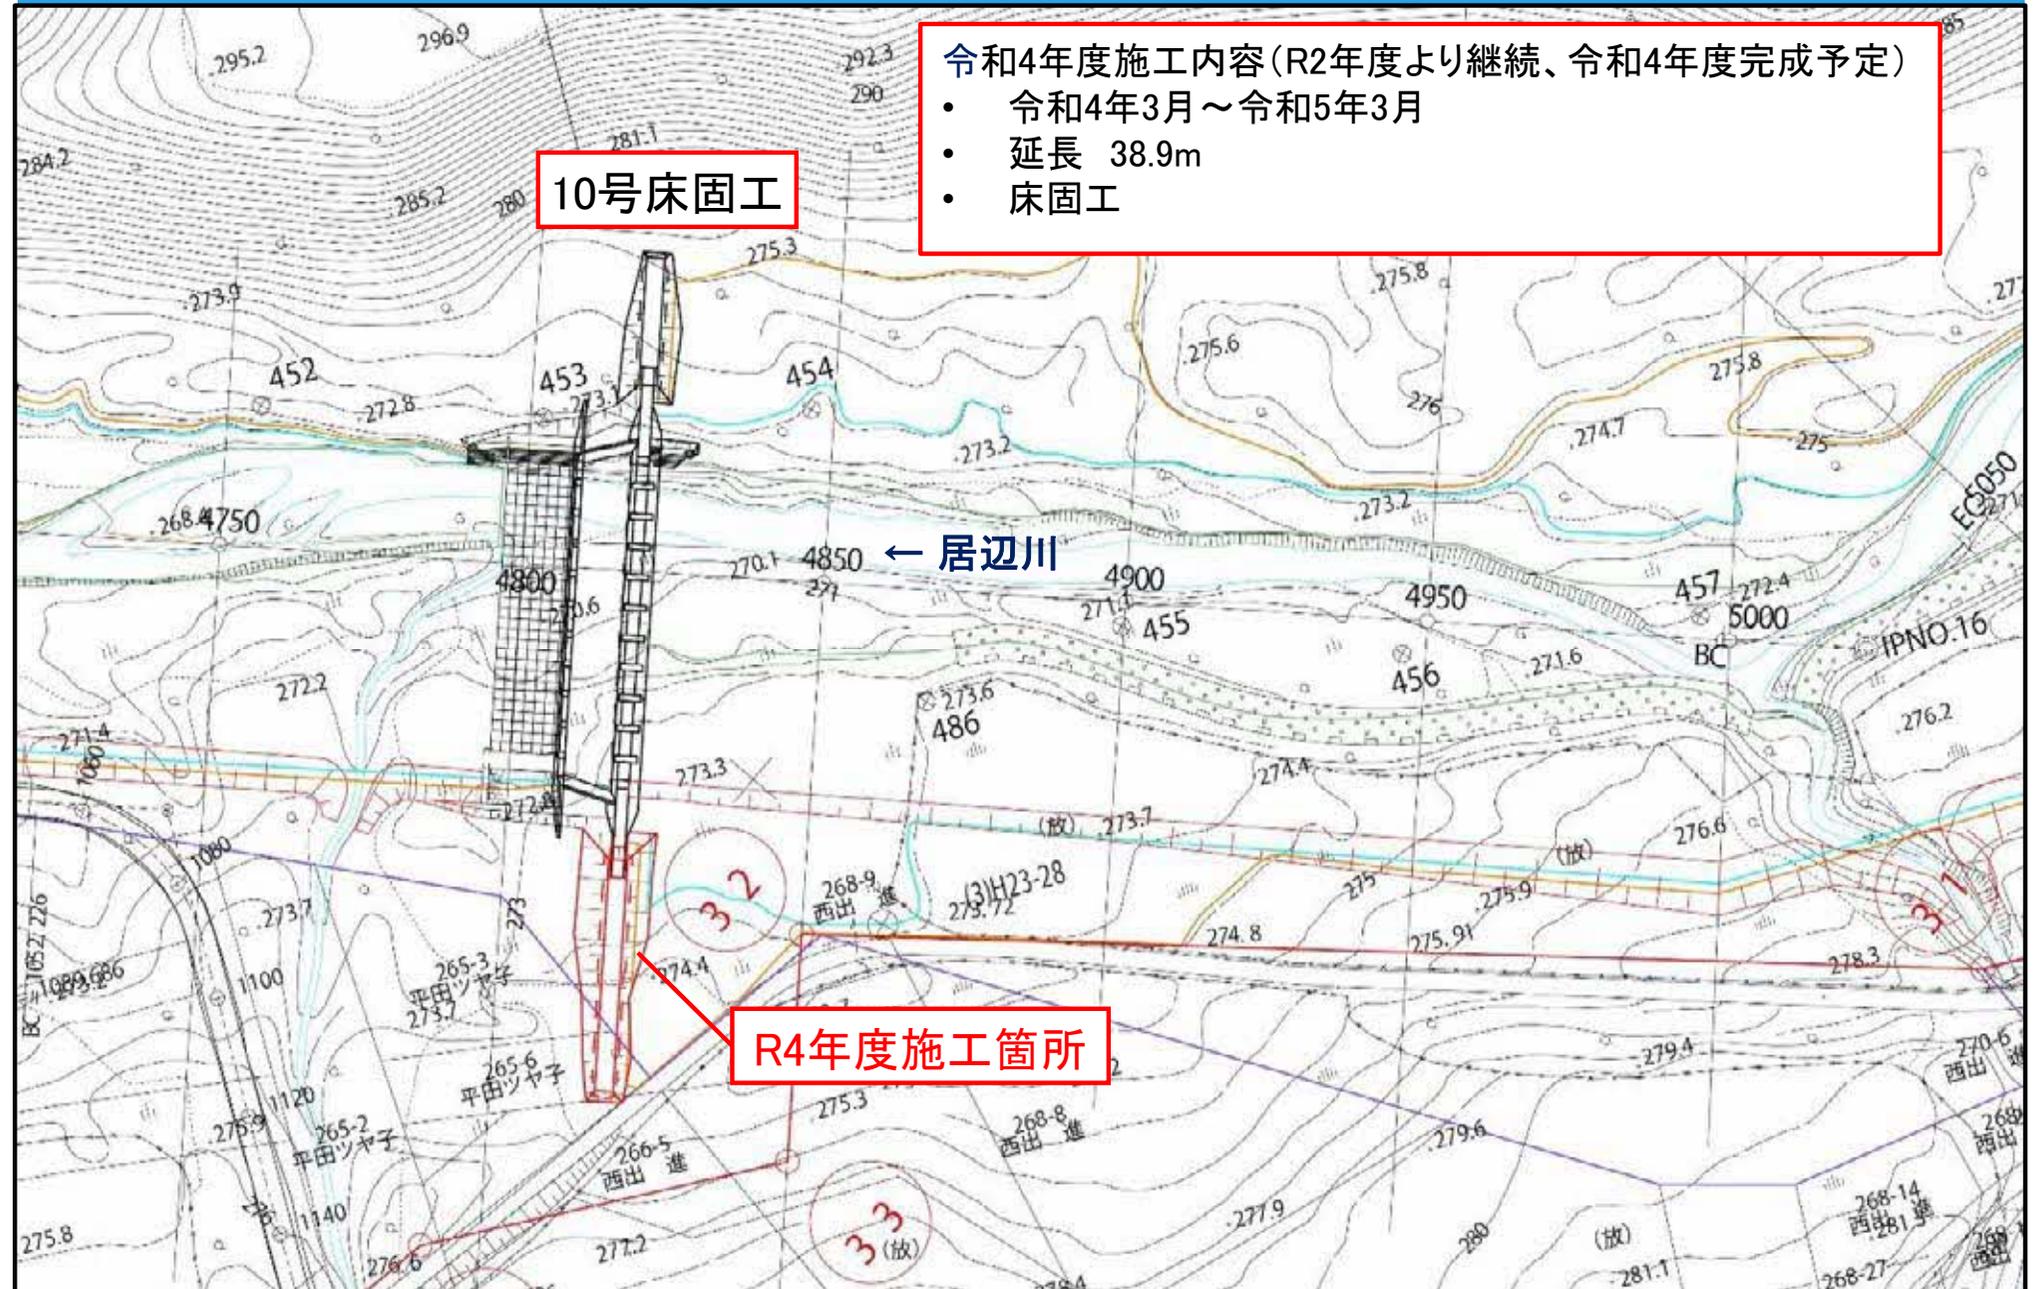
10号床固工 施工概要図(平面図)

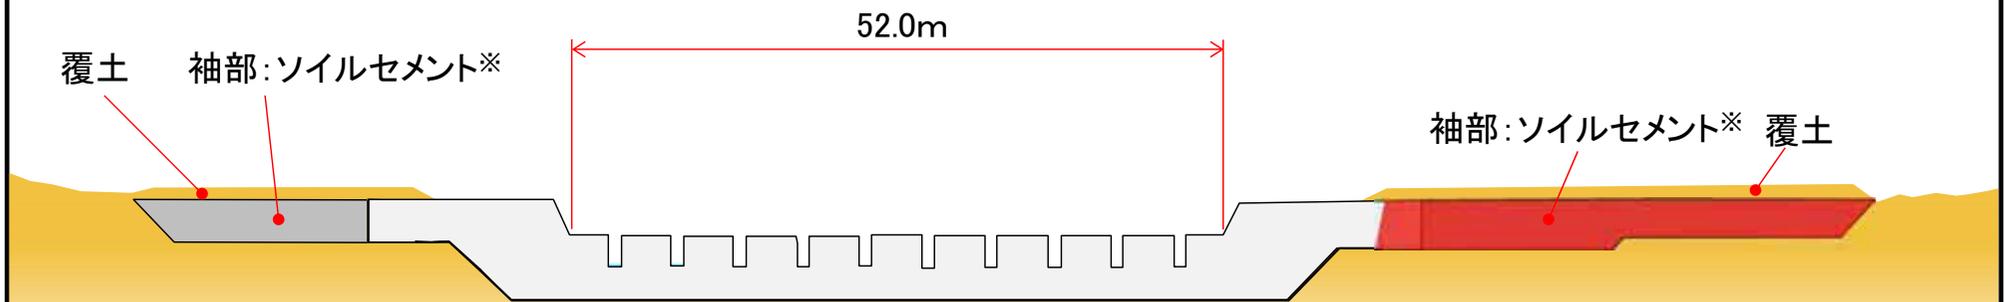
■:今年度施工部分

※ソイルセメント:掘削して掘り出した現地の土砂にセメントを混合したもの

10号床固工 施工概要図(イメージ横断図:下流から見たところ)

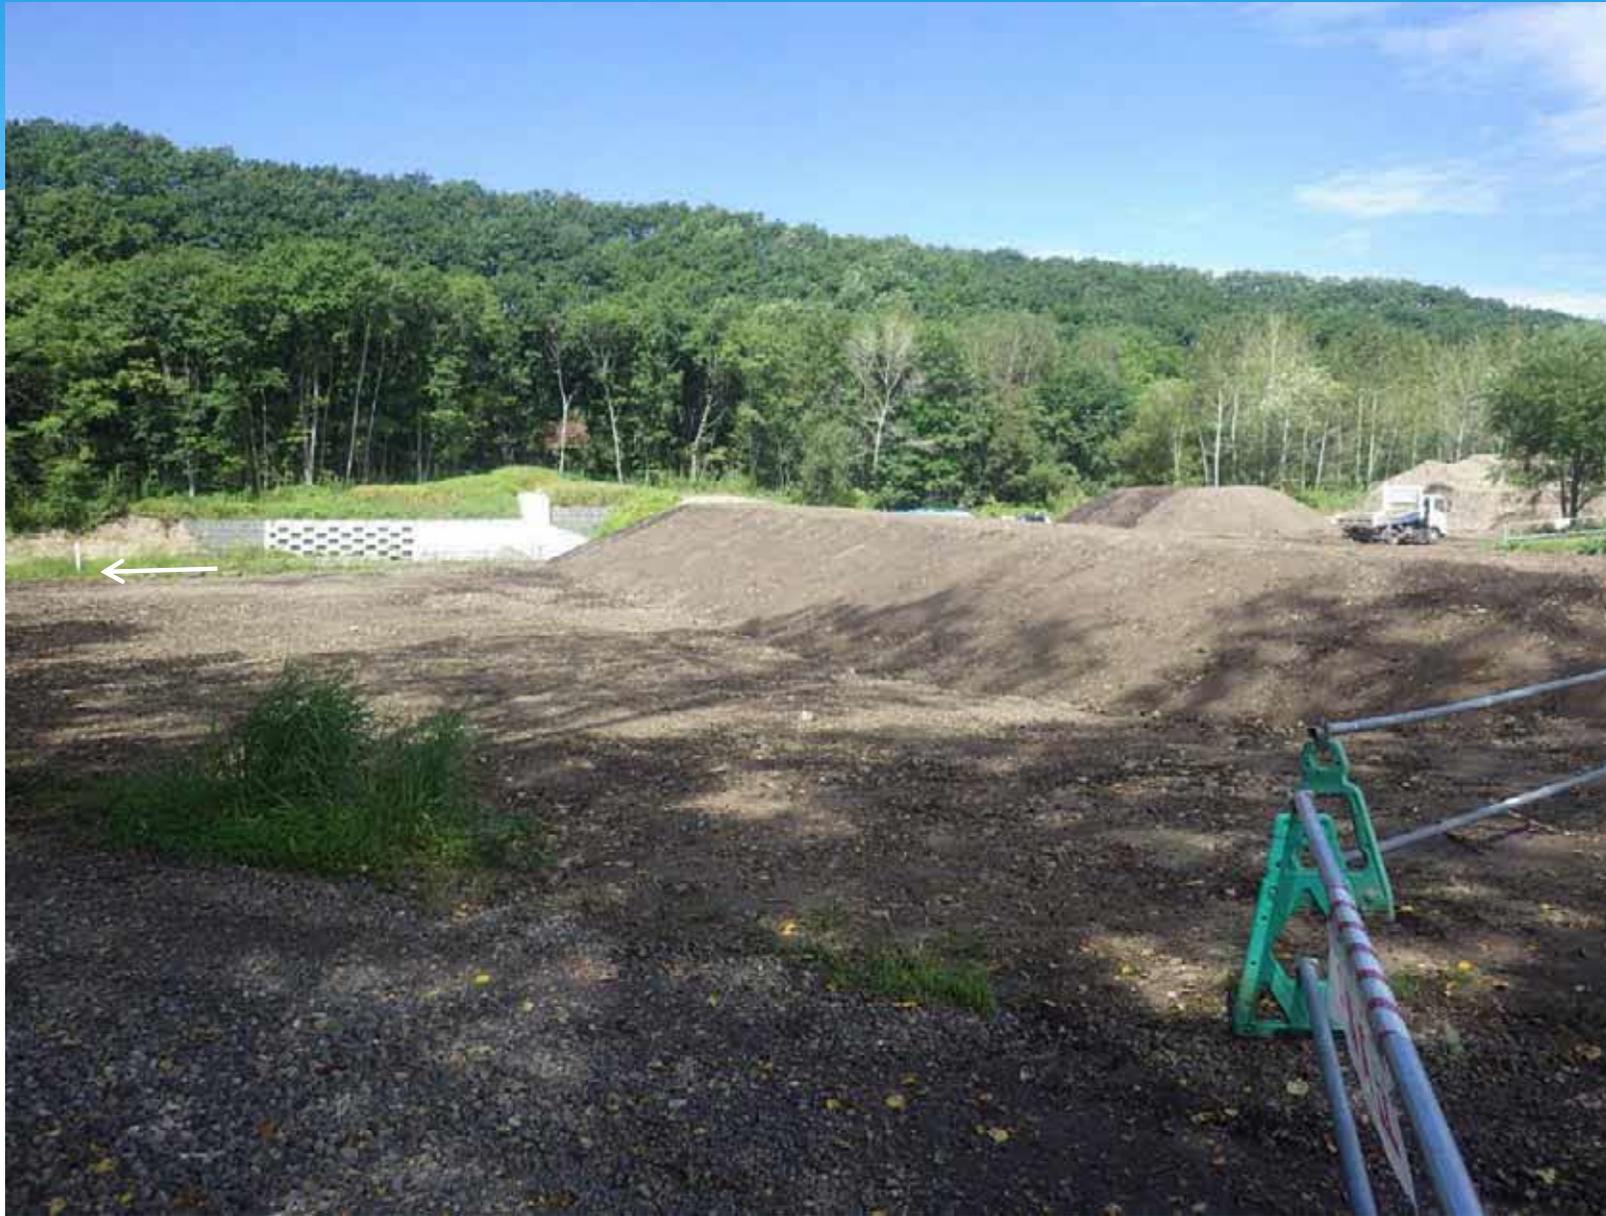
10号床固工 施工状況(R4.9.2)

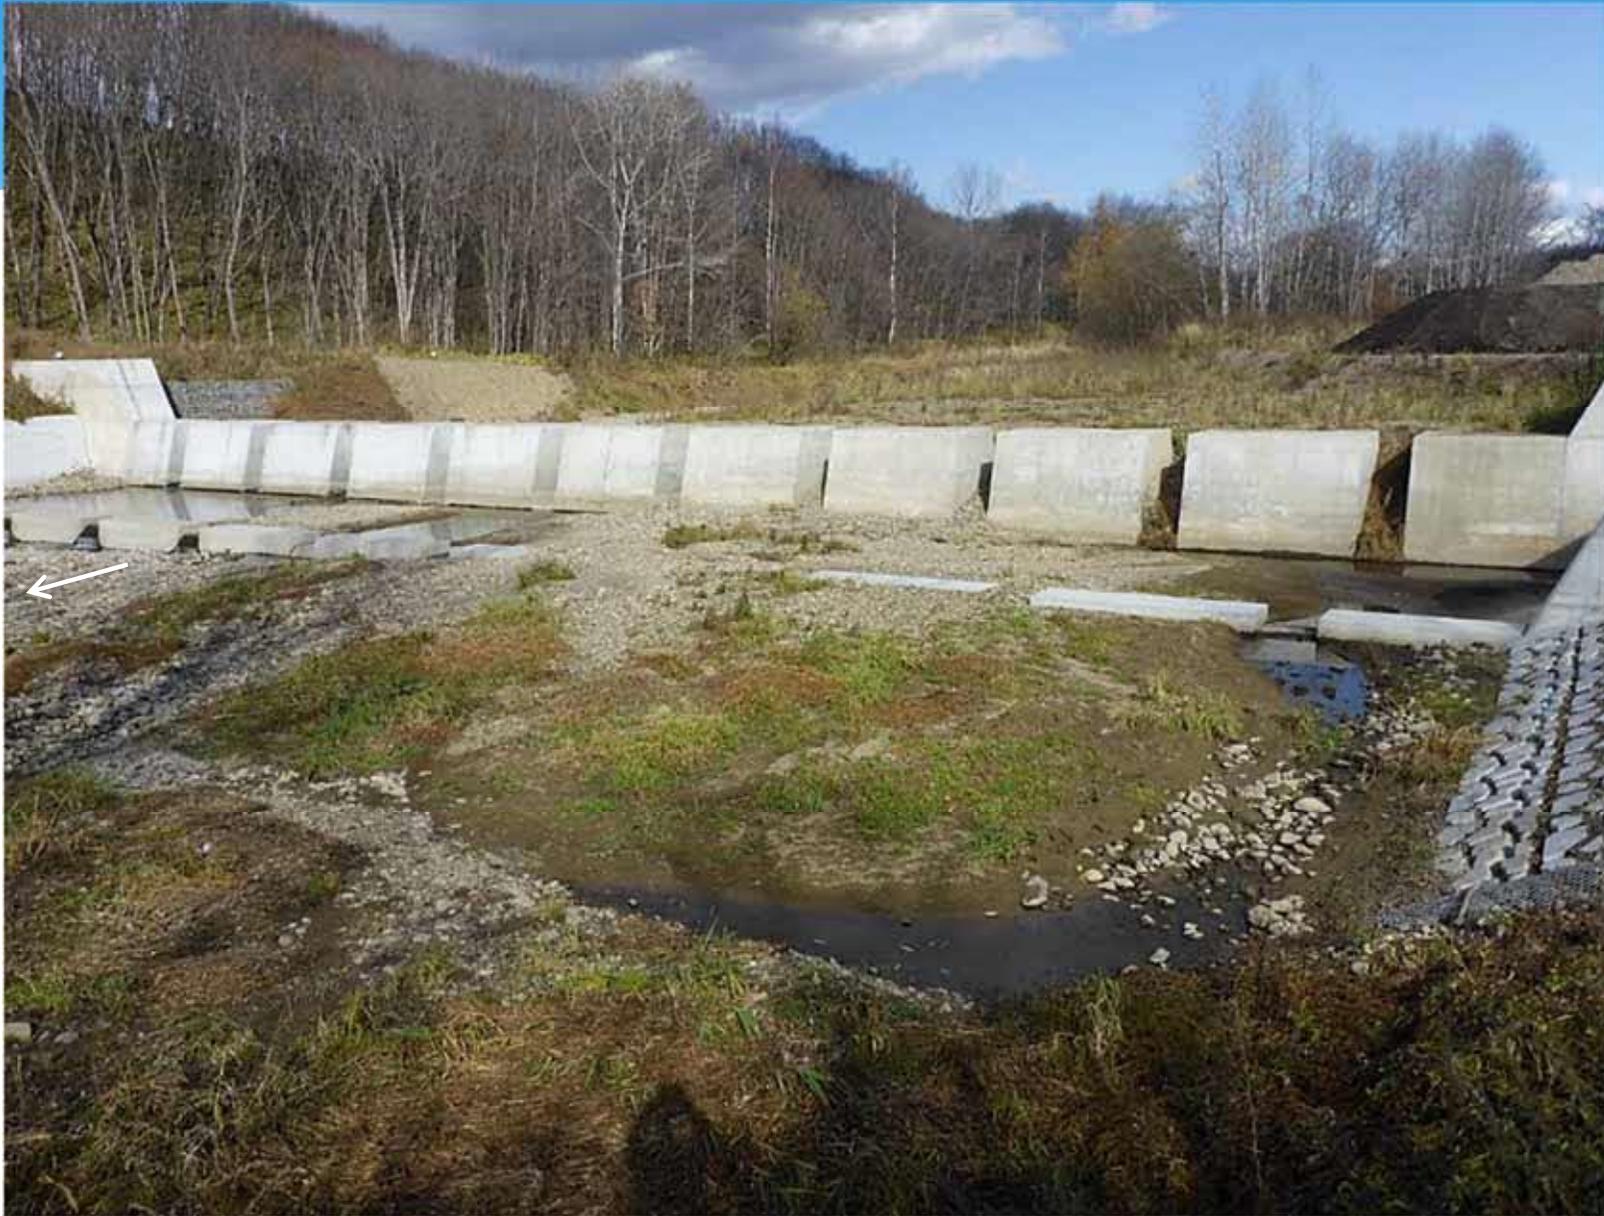
10号床固工 施工状況: R3年施工箇所(R4.11.4)
